| Oppdrag: | <b>Ålesund Havnevesen</b> | Dato: | <b>17. november 2011</b> |
| Emne: | <b>Forurensningslokaliteter i Skutvika, Simon-<br/>sen og Florvåg</b> | Oppdr.nr.: | |

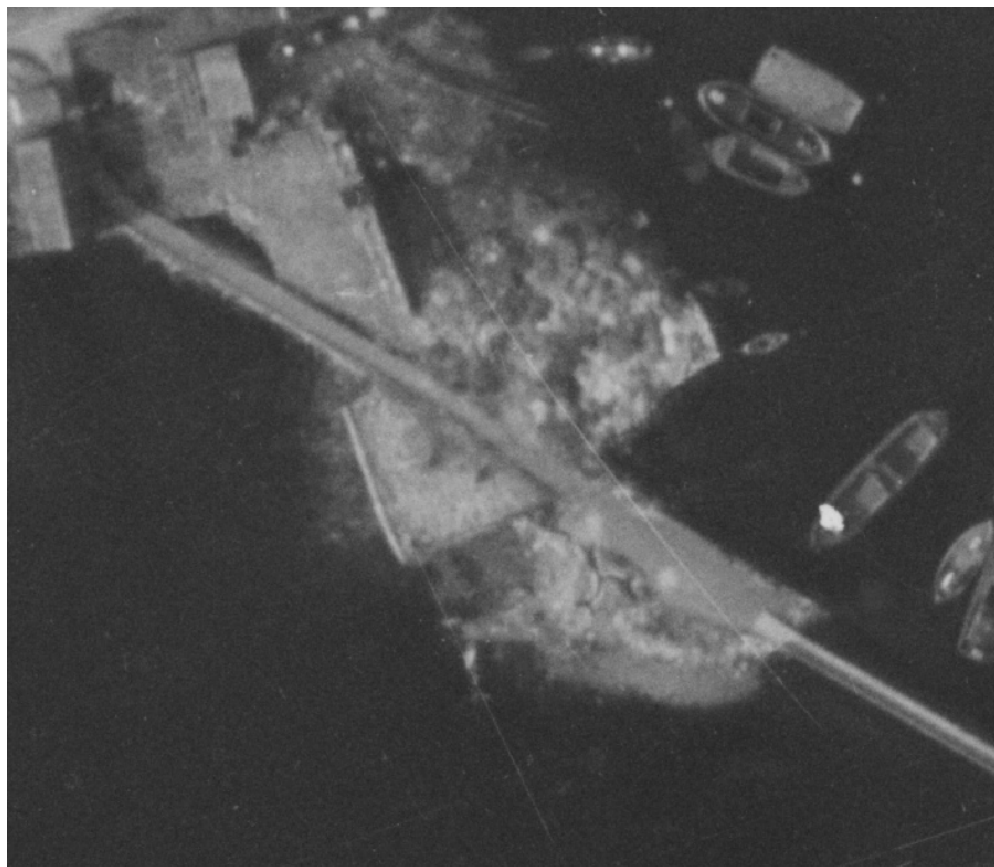
*Figur 1 Indre del av Skutvikpiren vist på flyfoto fra 1947. Simonsen drev sin aktivitet på ytre del av fyllingen på bildet. Dumping av avfall og skrap foregikk på innsiden av moloen.*

Simonsen er antatt å ha hatt tilhold omtrent ytterst på fyllingene som er vist på bildet, ved landføringen av selve piren. Utfylling og dumping har da foregått omtrent hvor båtene ligger på bildet.

Det er sannsynlig at mye av avfallet som ble dumpet inneholdt miljøgifter, særlig tungmetaller, og at denne aktiviteten dermed kan være kilde til mye av forurensningen i sedimentene i Skutvika og andre deler av Aspevågen. Dumping av blyakkumulatorer og kvikksølvholdige brytere har vært særlig nevnt i denne forbindelsen.

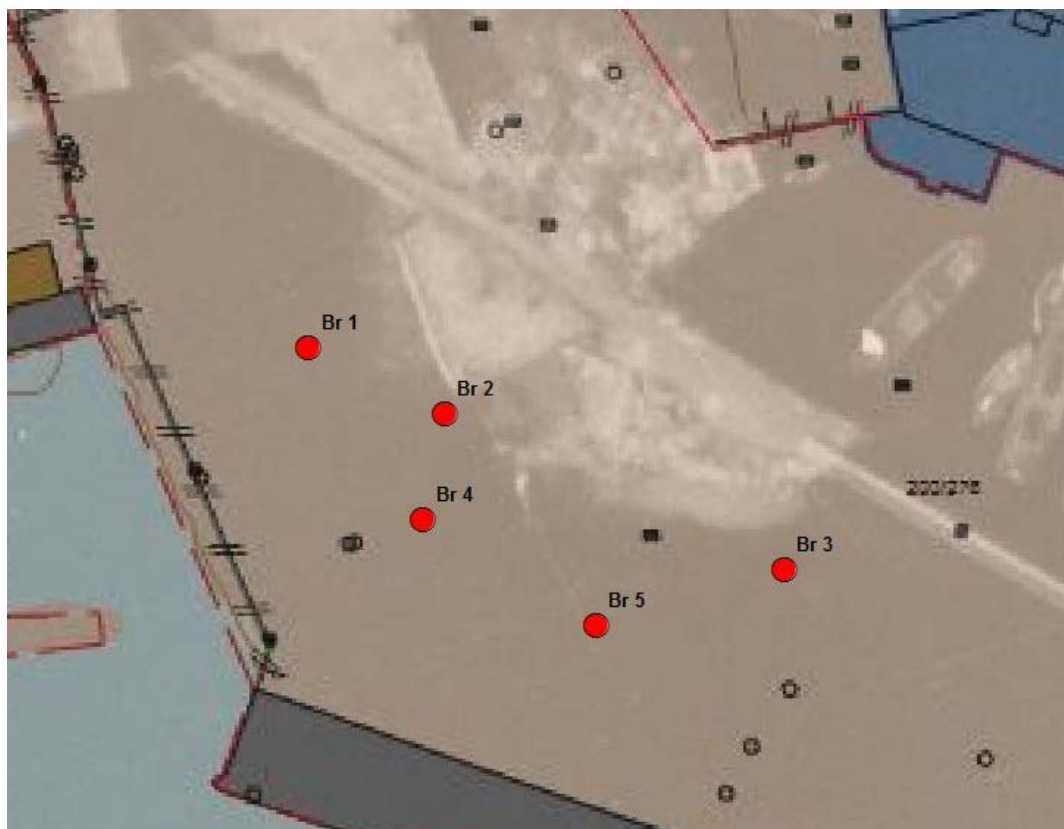
Figur 2 Utførte undersøkelser ved skrapfylling i Skutvika. Plassering av brønner.

Sammenlignet mot Klif veileder TA-2553/2009 *Helsebaserte tilstandsklasser for forurenset grunn*, viser analysene at prøvene fra to av brønnene er dårlig, tilstandsklasse 4, mht. innhold av bly, samt en prøve også mht. innhold av kobber. Disse brønnene ligger nærmest opp til området som kan være

Det synes ut fra dette riktig å vurdere at det ikke foregår spredning via grunnvannstransport fra fyllinger innerst ved den tidligere molofoten i retning syd mot Aspevågen. Tilsvarende undersøkelser er ikke gjort for å kartlegge spredning i retning mot øst / ut den nå gjenfylte delen av Skutvika, men siden avstanden til åpen sjø i denne retningen er vesentlig større antas sannsynligheten for at slik transport foregår å være liten.

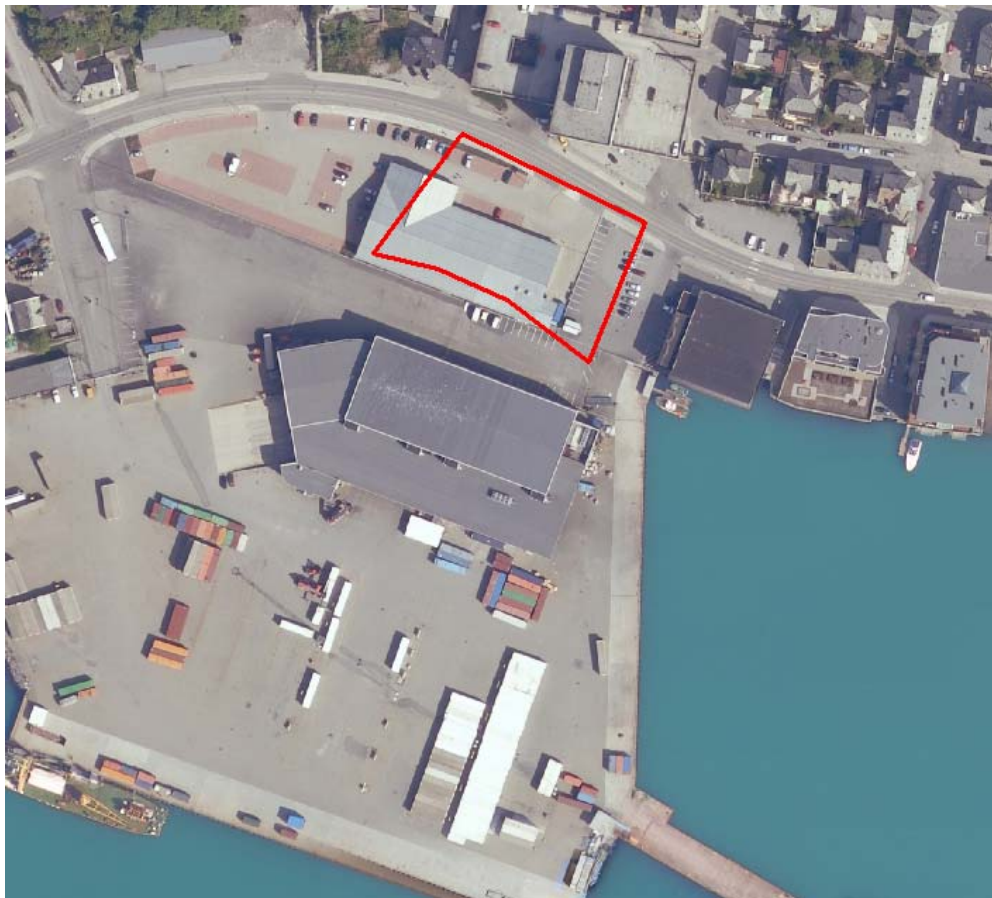
*Figur 2-1 Omtrentlig plassering av tidligere Florvåg verft i Skutvika. Nøyaktig plassering og omfang er ikke kjent. Figur hentet fra Multiconsult rapport nr 413759 -2, november 2010. Eldre flyfoto over området er nå lagt ut på kartserver til Ålesund kommune, og plasseringen kan bestemmes mer nøyaktig. Se Figur 2 og Figur 3*

Det er antatt at området – og grunnen - er forurensset av søl og spill fra bunnstoff og tjære. Kvikksølv har vært brukt som tilsetning til tjære og kreosot for behandling av trebåter, og senere i kvikksølvholdig bunnstoff. Bunnstoff inneholdt også mye tungmetaller, i særlig grad kobber, sink og bly. Området har derfor vært registrert som en mulig kilde for tilførsel av forurensning til sjø og sedimenter i Skutvika og Aspevågen.

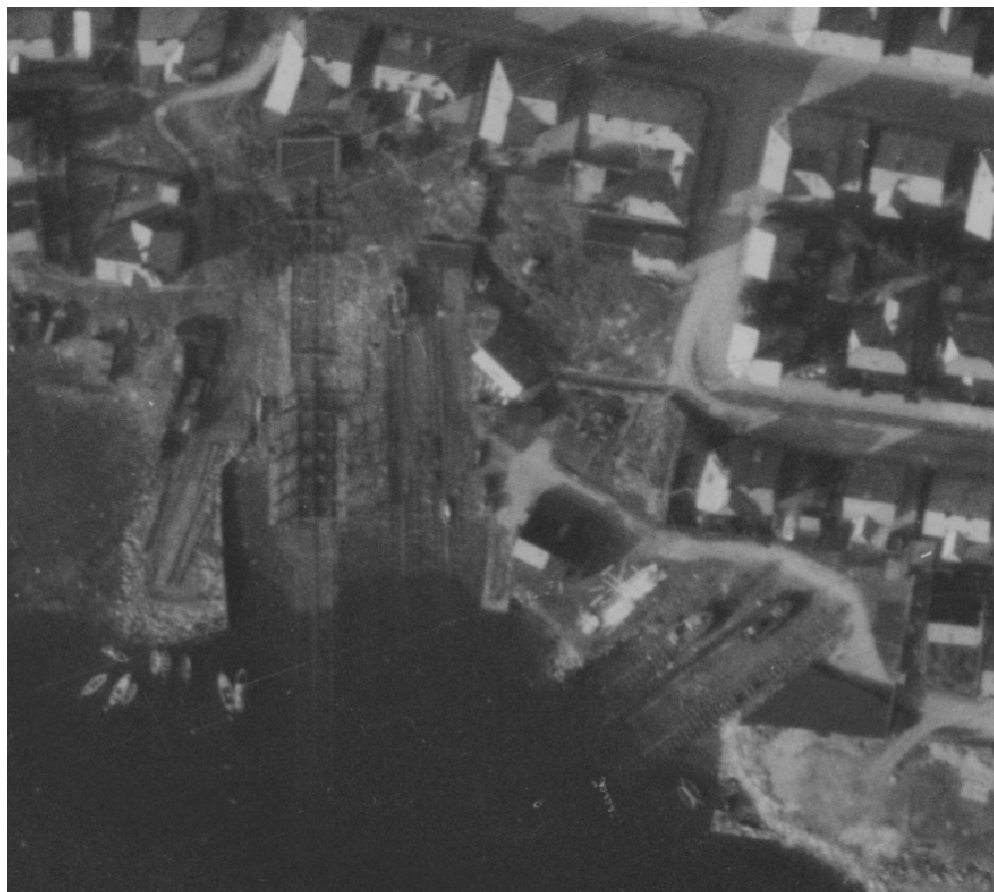
*Figur 2 Florvågverftet med slipper og beddinger vist på flyfoto fra 1947*

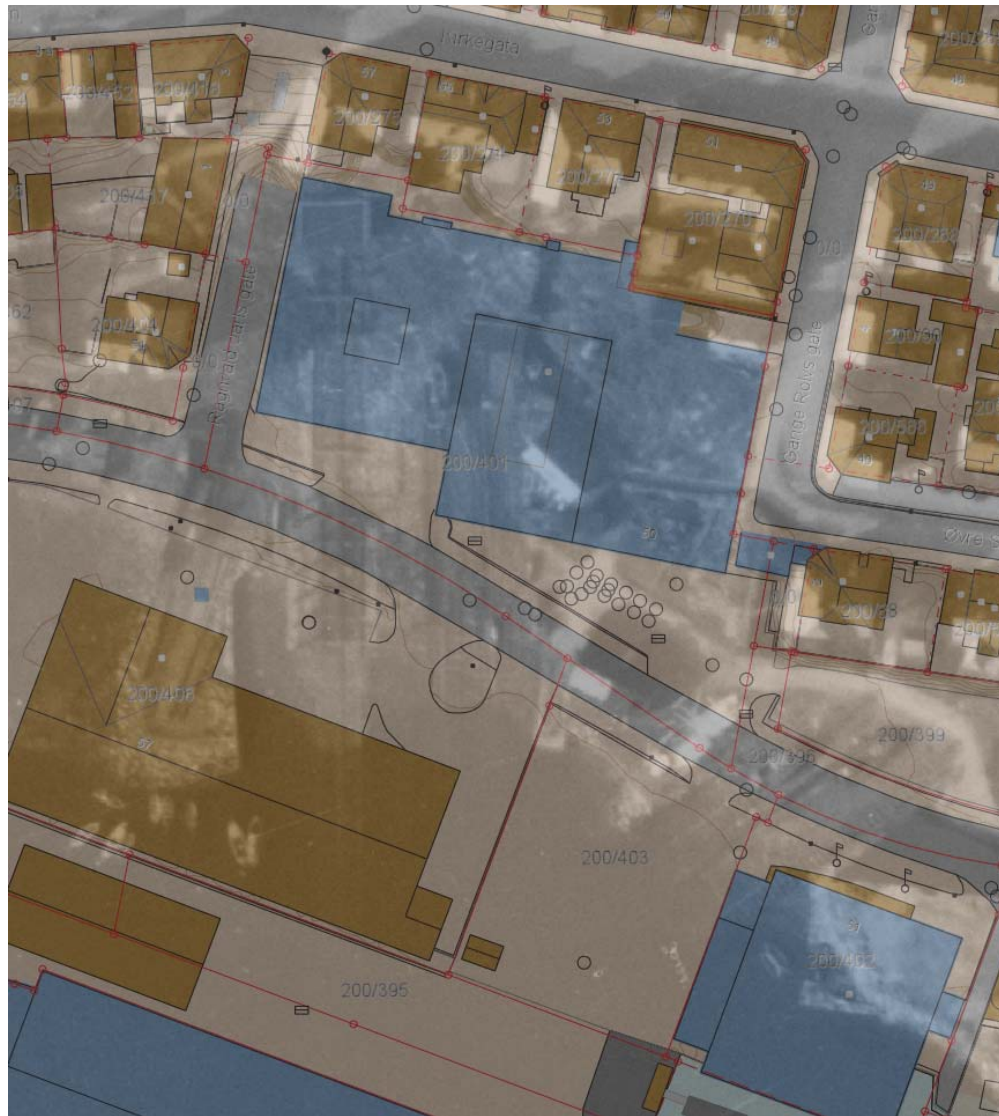
Samkopiering av dagens kart og eldre flyfoto vist i Figur 3 illustrerer den relative plasseringen av slippene i forhold til dagens disponering. Det viser at de største slippene ligger i området som i dag utgjøres av Nedre Strandgate, under tinghuset (eiendom gnr 200, bnr 401) og eiendommen tilhørende Reli / Rema 1000 (gnr 200, b.nr. 408).

Figur 3 Eldre flyfoto samkopiert med dagens situasjonskart.

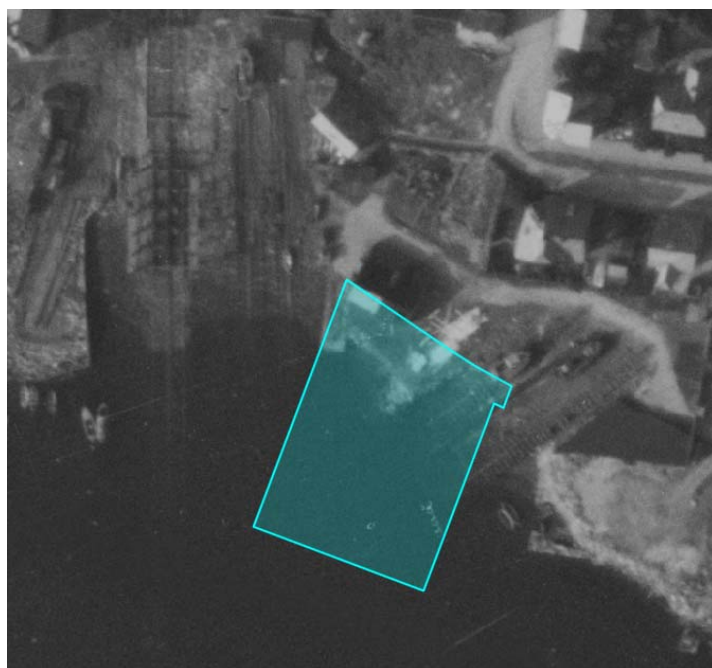
To mindre slipper mot øst ligger delvis under eiendommen som disponeres av ÅH (b.nr. 403), se også flyfoto i Figur 4. Størsteparten av disse slippene ligger imidlertid under dagens Nedre Strandgate, samt parkeringsplassen på oppsiden av denne (gnr 200, b.nr. 399).

*Figur 4 Flyfoto fra 1947. Grensene for eiendom b.nr. 403 er vist overlagt det gamle verftsområdet.*

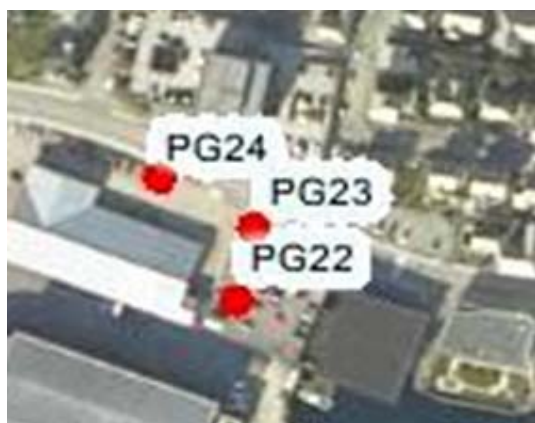
*Figur 5 Plassering av brønner i Skutvika / ved det tidligere Florvågverftet. Undersøkelser presentert i rapport 413759 -2*

Prøvene fra boring PG 24 peker seg ut særlig negativt, men høyt innhold av både tungmetaller og organiske miljøgifter. Innholdet av bly overskrider grensen for farlig avfall.

Prøvene fra PG22 og PG23 viser et innhold av oljeforbindelser. Dette kan være tilført grunnen ved transport fra kilder oppstrøms for undersøkelsespunktene, muligens ved lekkasje fra bensinstasjonen i Tinghuset (kan også gjelde oljeforbindelser påvist i PG24).

Disse resultatene gir tilsvarende indikasjoner som jordprøvene; at kilden for forurensningen ligger oppstrøms for eiendom 403, og at forurensning som finnes i grunnvannet i brønnene PG23 og PG22 er sig fra denne kilden (muligens kildene). Vær oppmerksom på at tilstand klassifiseringen som er benyttet også her er beregnet for åpent vann (jamfør ovenfor).

Det synes derfor riktig å fokusere kartlegging til arealer og eiendommer som både ut fra kart- og flyfotovurderinger og foreliggende undersøkelsesresultater virker å være mer sannsynlige kilder, heller enn å gjøre flere undersøkelser på eiendom 403. Overvåkning av tilstanden i grunnen på eiendom 403 kan eventuelt videreføres i samme fase ved kontroll av grunnvannstilstanden i de to brønnene som er etablert. Dette bør da kanskje inngå som en del av eventuelle arbeider / undersøkelser som utføres oppstrøms.
