OPPDRAG	Tilstandsvurdering murer/fyllinger	DOKUMENTKODE	10262717-RIG-NOT-002
EMNE	Befaring- og vurderingsnotat Aksla	TILGJENGELIGHET	Åpen
OPPDRAGSGIVER	Ålesund Kommune	OPPDRAGSLEDER	Birgitte Misund Dahl
KONTAKTPERSON	Ida Morsund	UTARBEIDET AV	Birgitte Misund Dahl
KOPI		ANSVARLIG ENHET	10234072 Geoteknikk Midt

Multiconsult Norge AS er engasjert av Ålesund kommune for å vurdere tilstand på strekningen fra Aksla stadion til Fjellstua, Ålesund kommune.

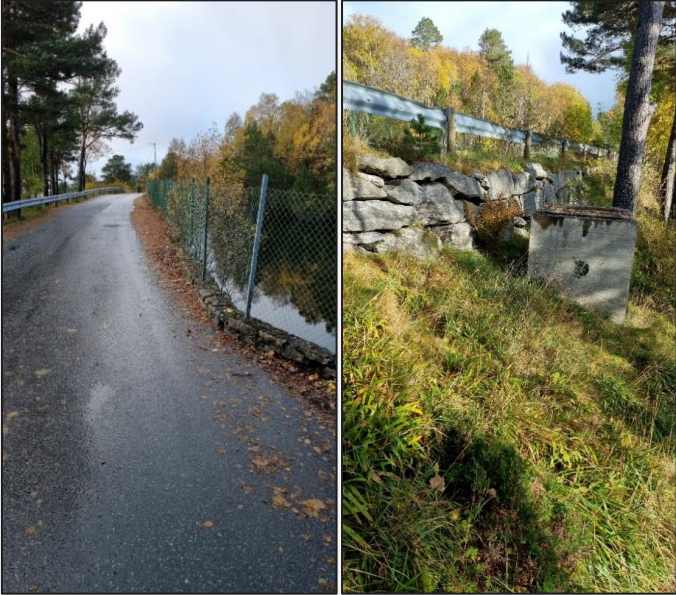
Delområde	Beskrivelse	Bilder
3	<p>Dam</p> <p>Bilde til venstre Vertikal natursteinsmur helt inn til kjørebane</p> <p>Bilde til høyre: Natursteinsmur på sørside av vei</p>

- Delområde 3 - veistrekning ved dam. Veggen må innsnevres forbi dammen til ett kjørefelt. Sett opp fysiske sperrer slik at biltrafikk ligger minst 1 m fra mur.
- Delområde 6 og 7 - veistrekning med eldre murkonstruksjoner. Vegbredde må reduseres til ett kjørefelt. Det settes opp fysiske sperrer og kjørefelt legges så langt mot nord som mulig

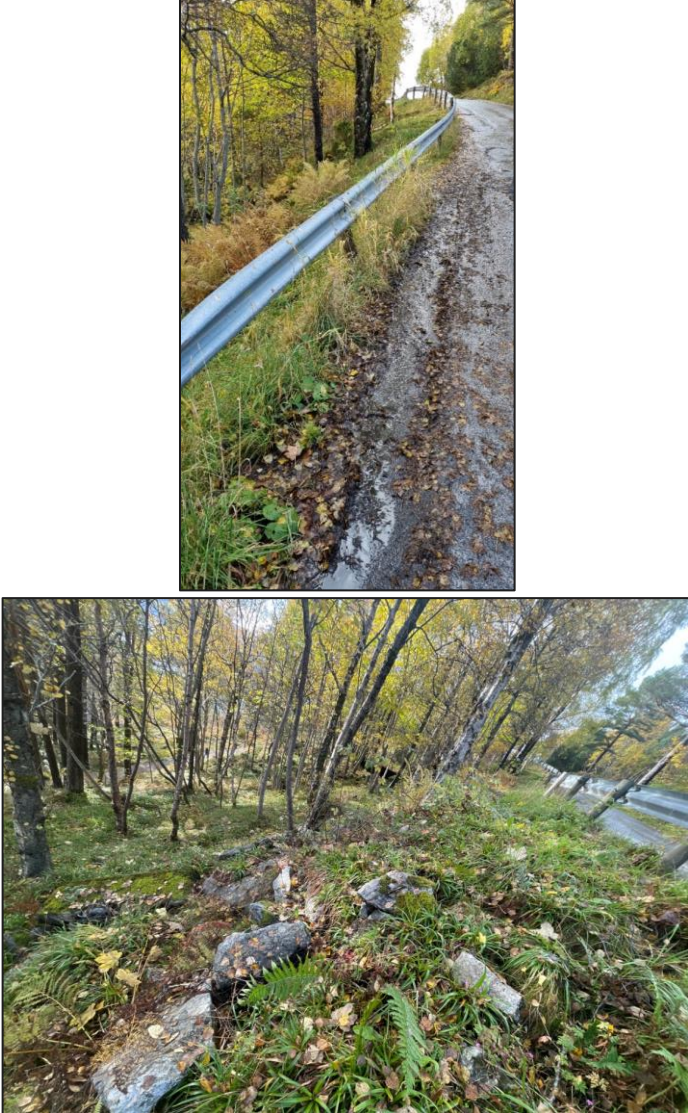
4	<p>Sig i asfalt og autovern</p> <p>Steinfylling på nedsiden (sørsiden) av veien</p>

Utviklingen på delstrekning 4 og 8 skal følges med på, andre tiltak kan bli aktuelt.

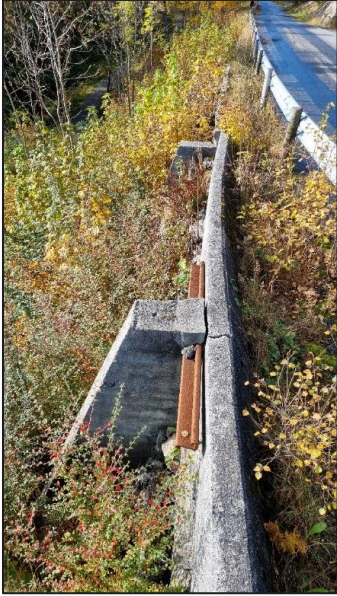
Delområde	Beskrivelse	Bilder
5	Strekning der vegen generelt ligger på berg i dagen/liten løsmassemekktighet	
6	Eldre murkonstruksjon Fundament har glidd ut, og er oppstøttet med pilarer til berg Masser i fot av mur har glidd ut Mur heller utover

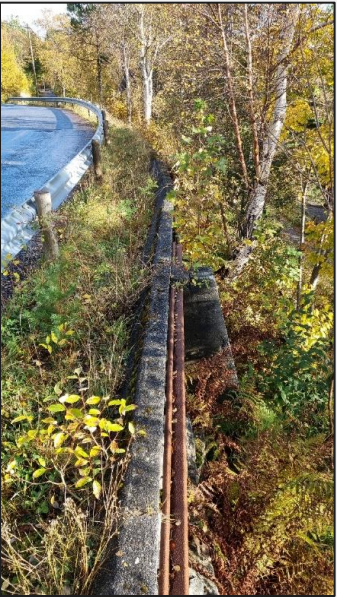
7	Eldre murkonstruksjon Mur har vesentlig helning utover Fundament mangler, støttes opp av pilarer Sig i fylling

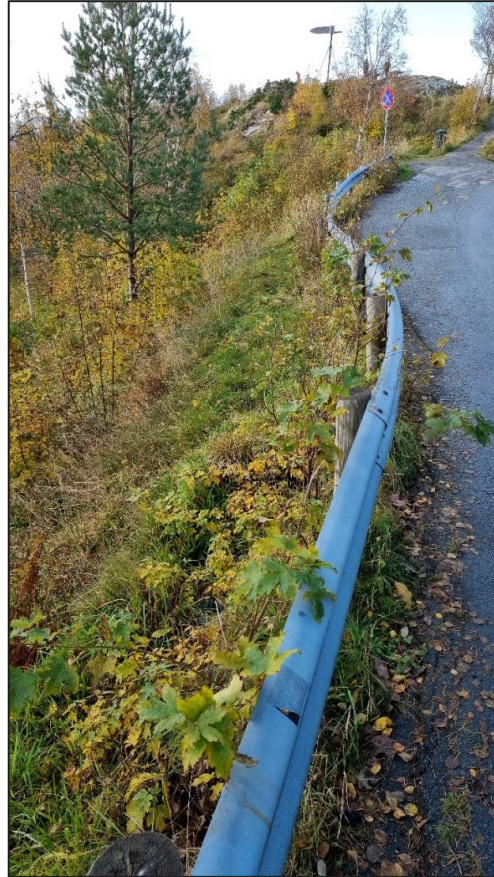
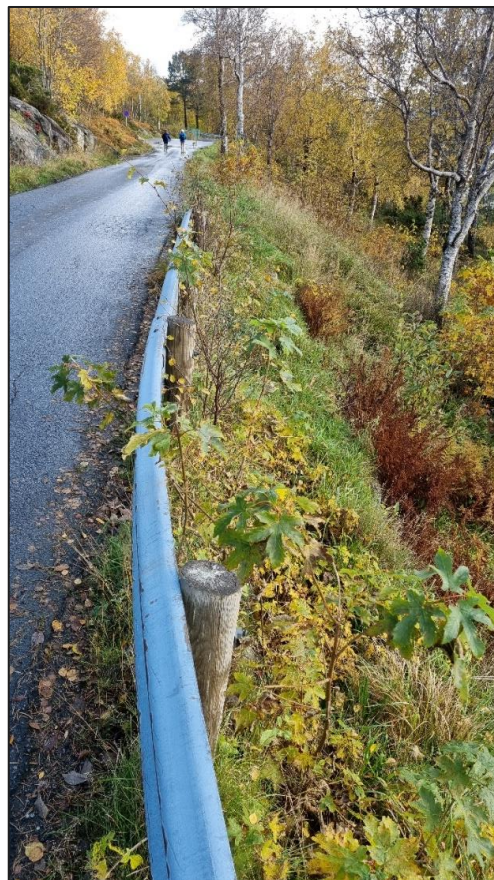
2

Fylling

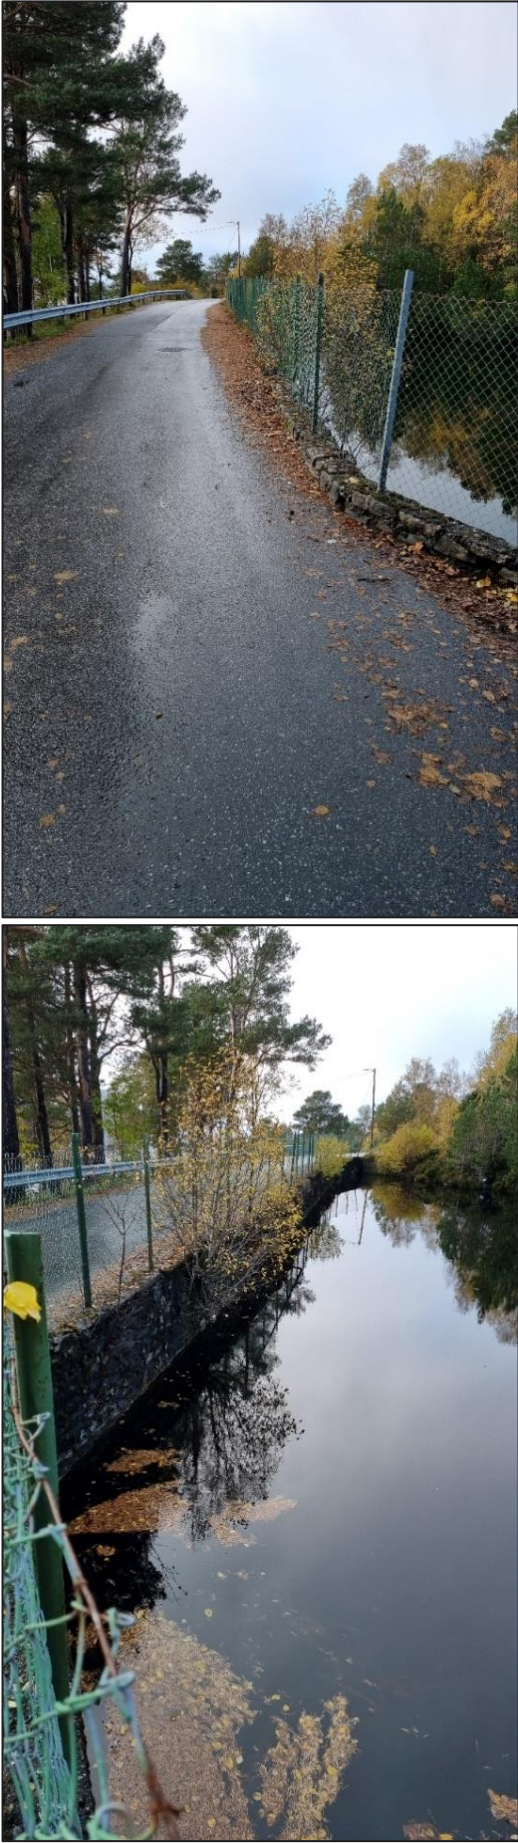
<p>3</p>	<p>Dam Vertikal natursteinsmur helt inn til kjørebane</p>

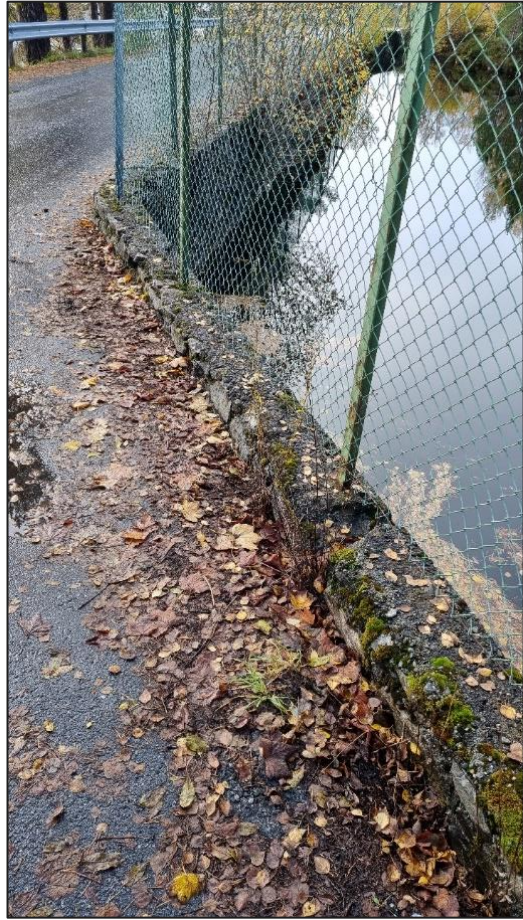
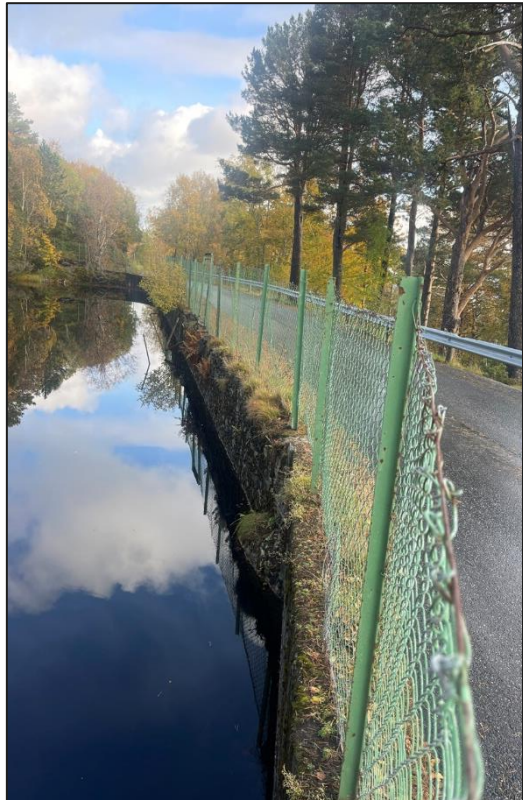
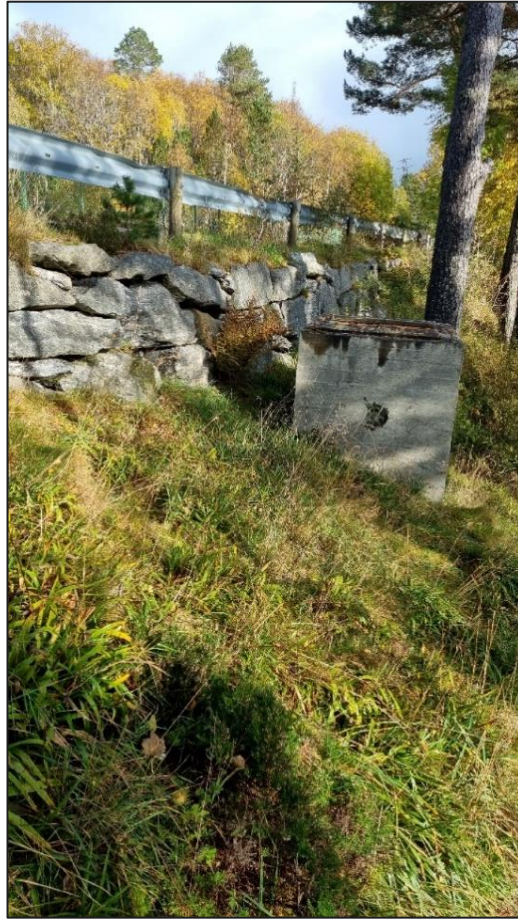
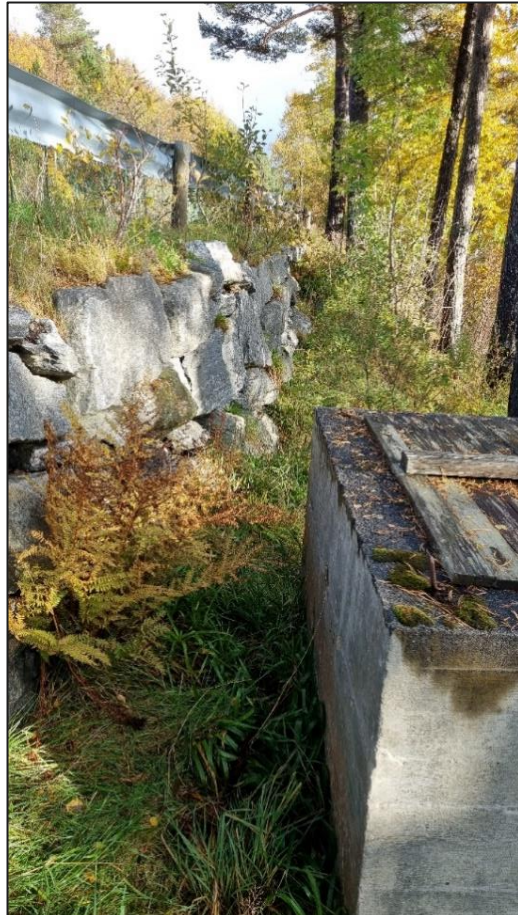
Natursteinsmur på
sørside av vei

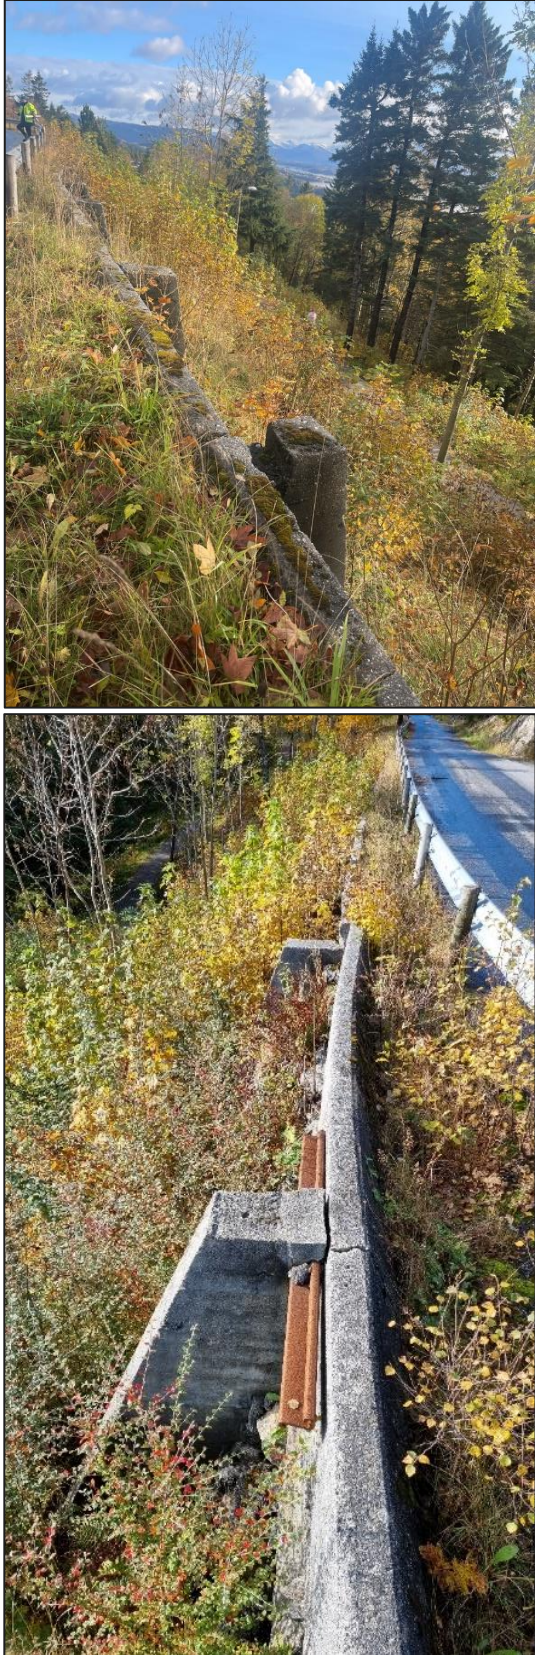
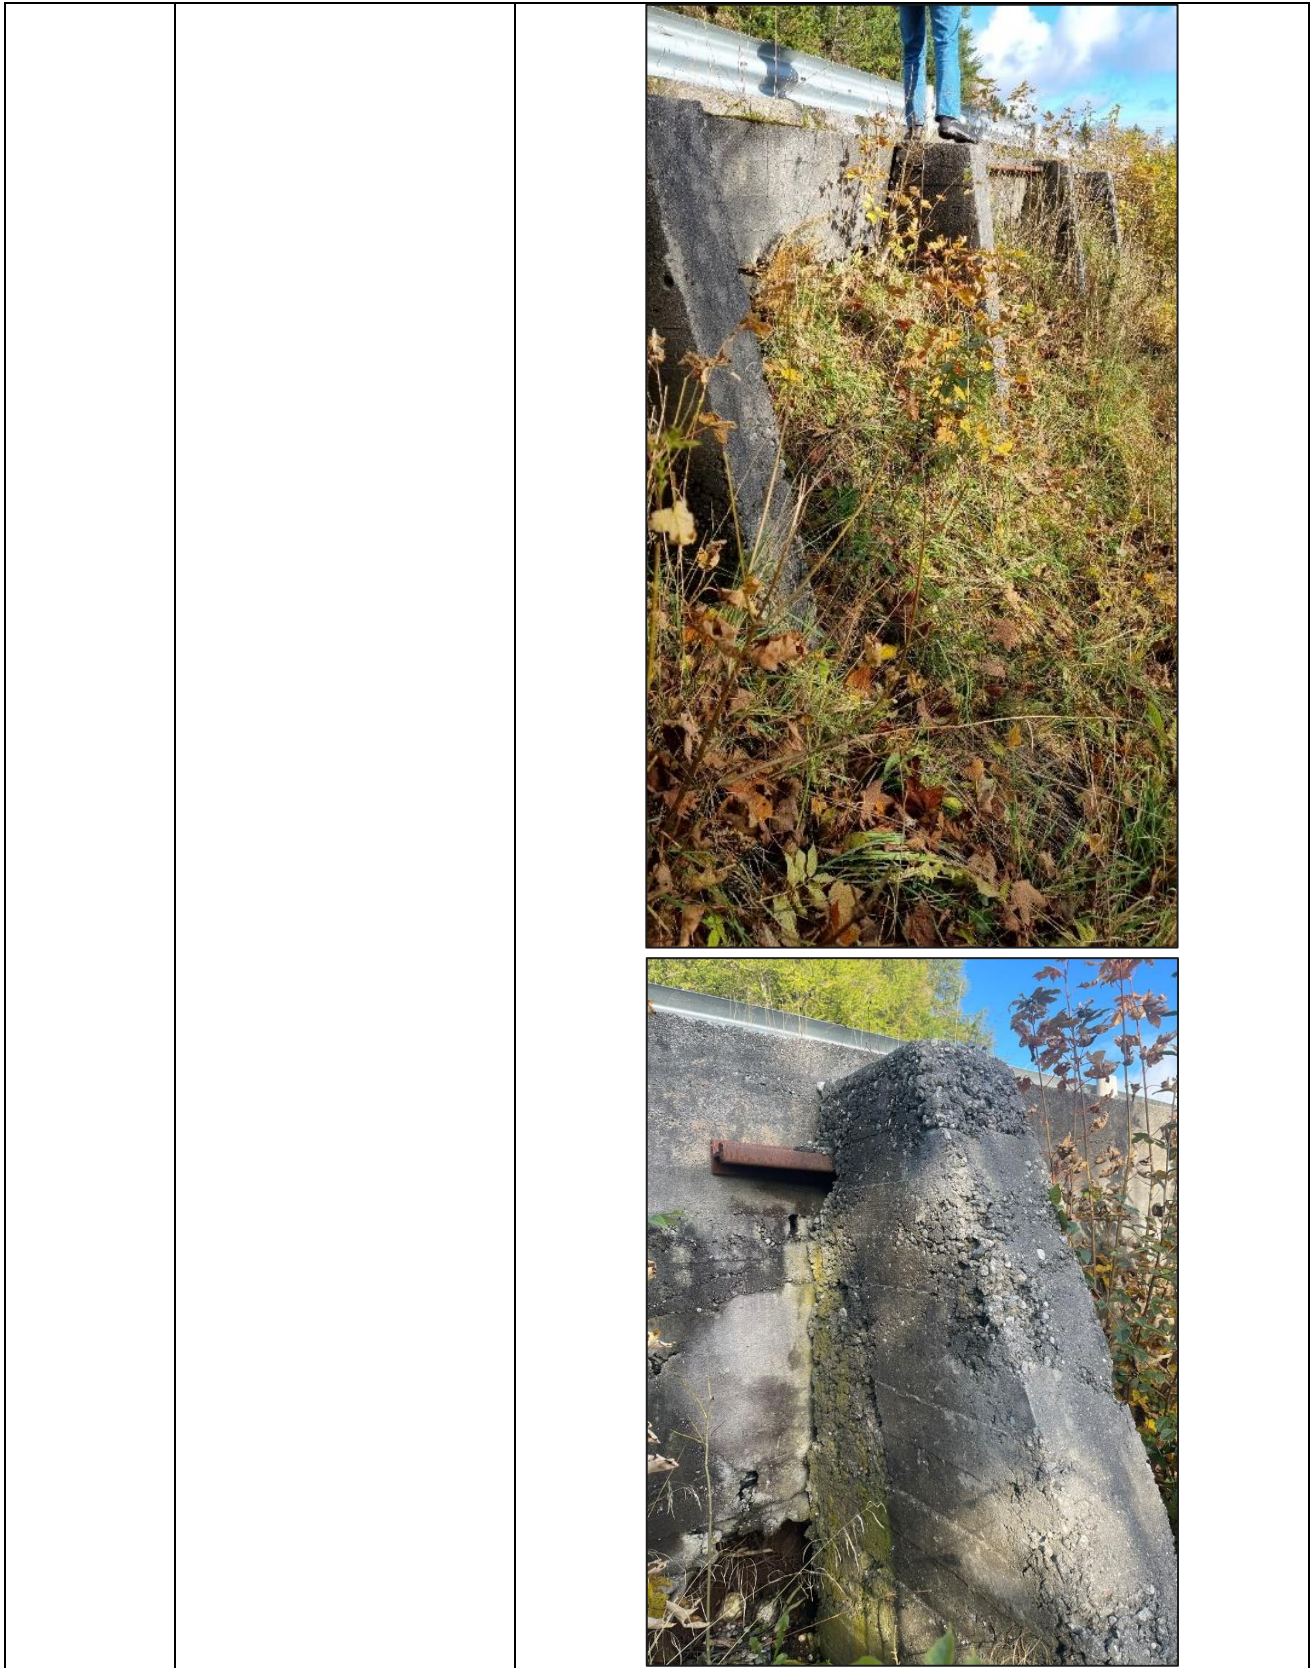
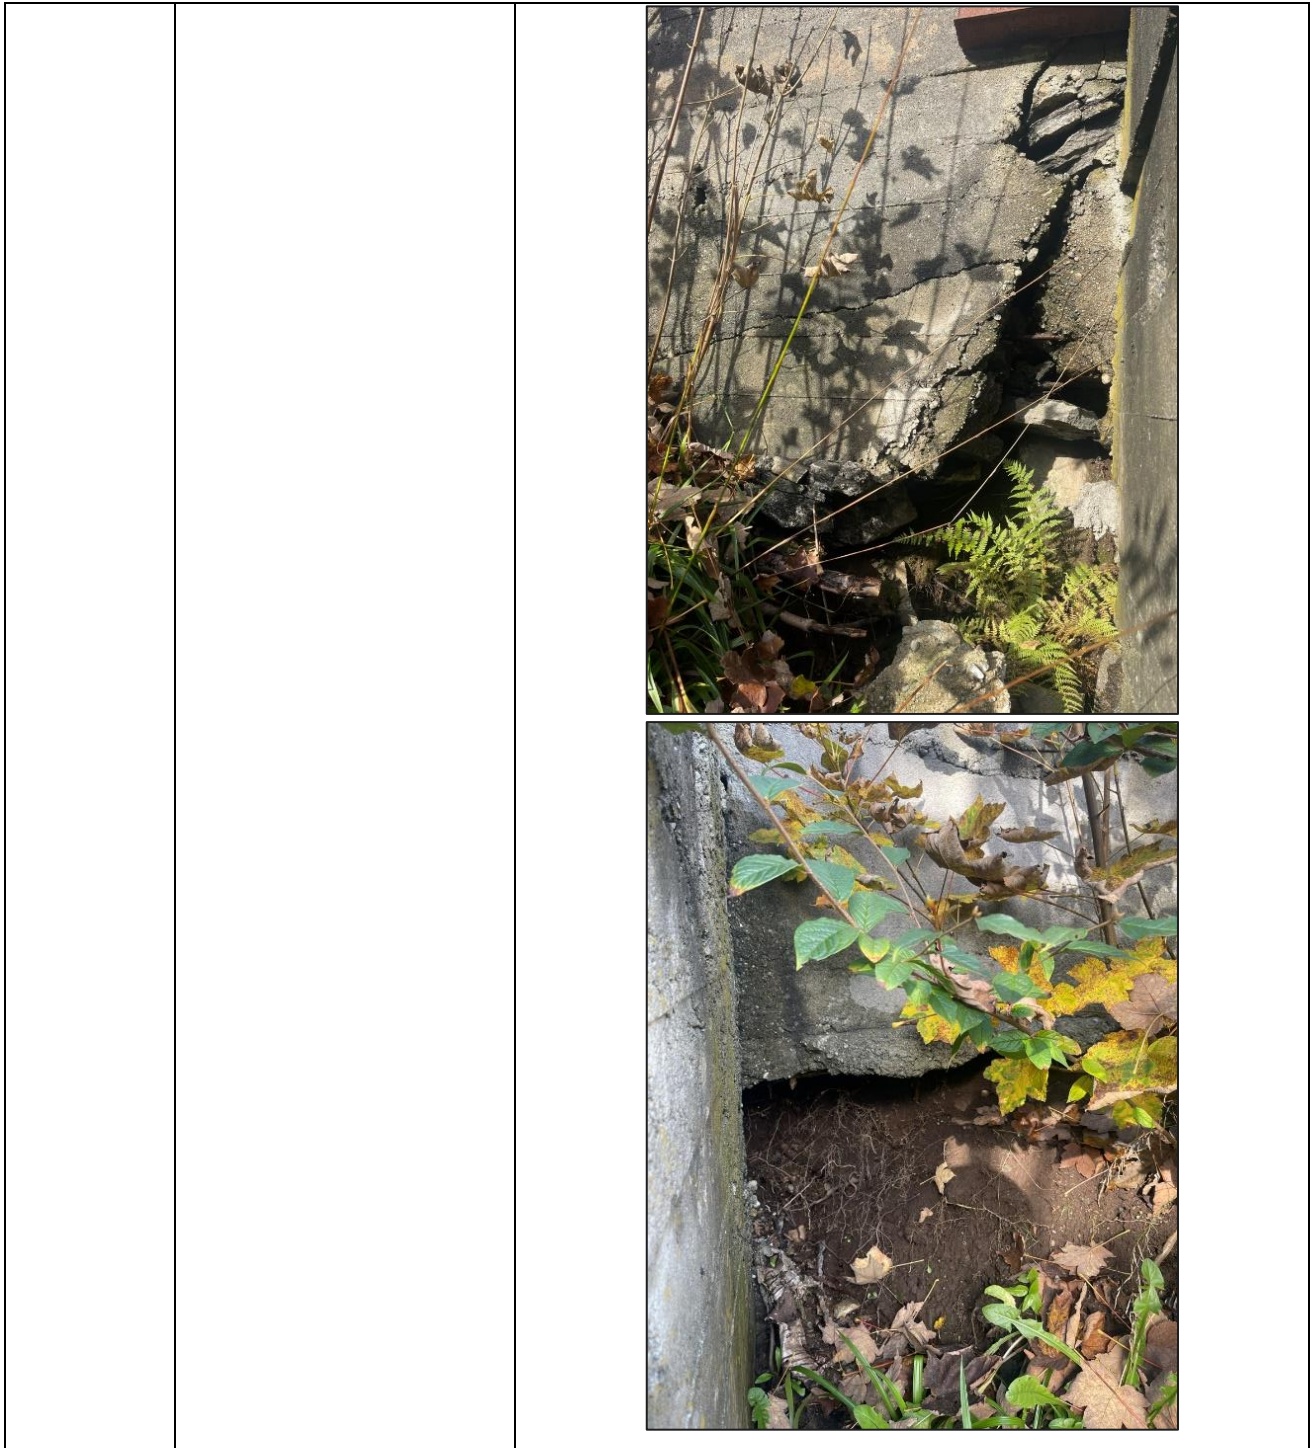
6	<p>Eldre murkonstruksjon</p> <p>Fundament har glidd ut, og er oppstøttet med pilarer til berg</p> <p>Masser i fot av mur har glidd ut</p> <p>Mur heller utover</p>

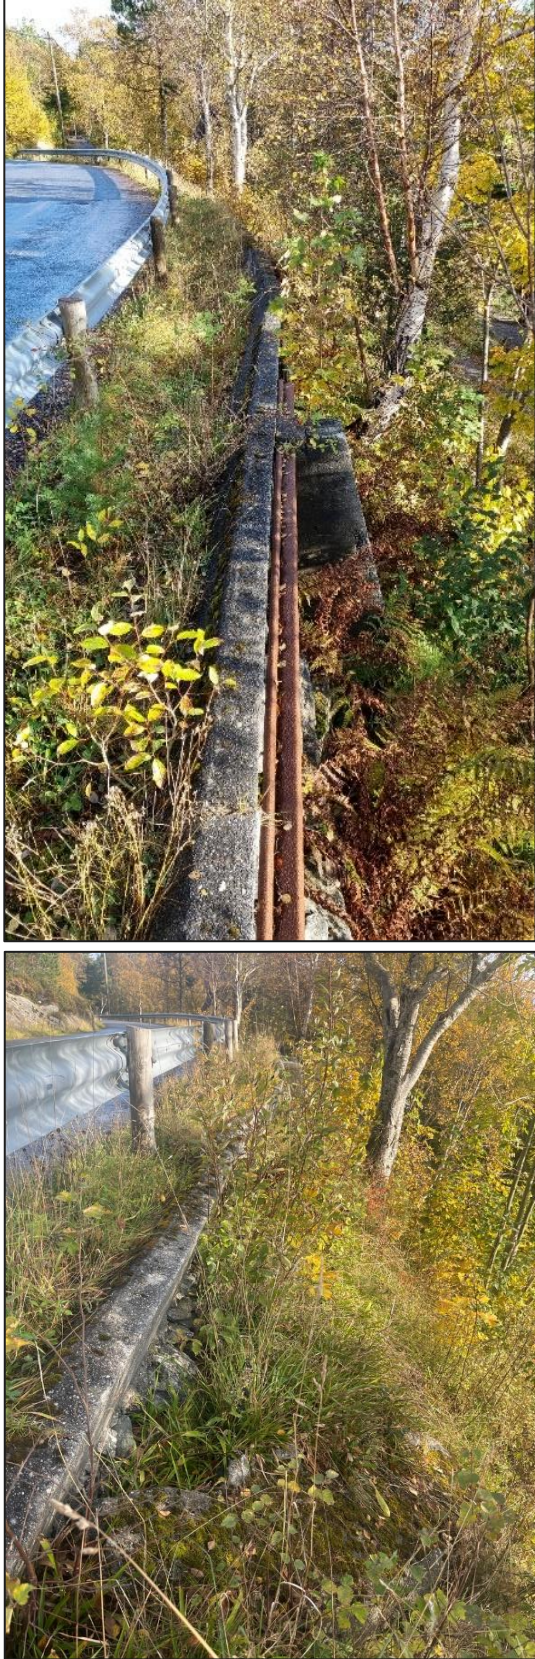
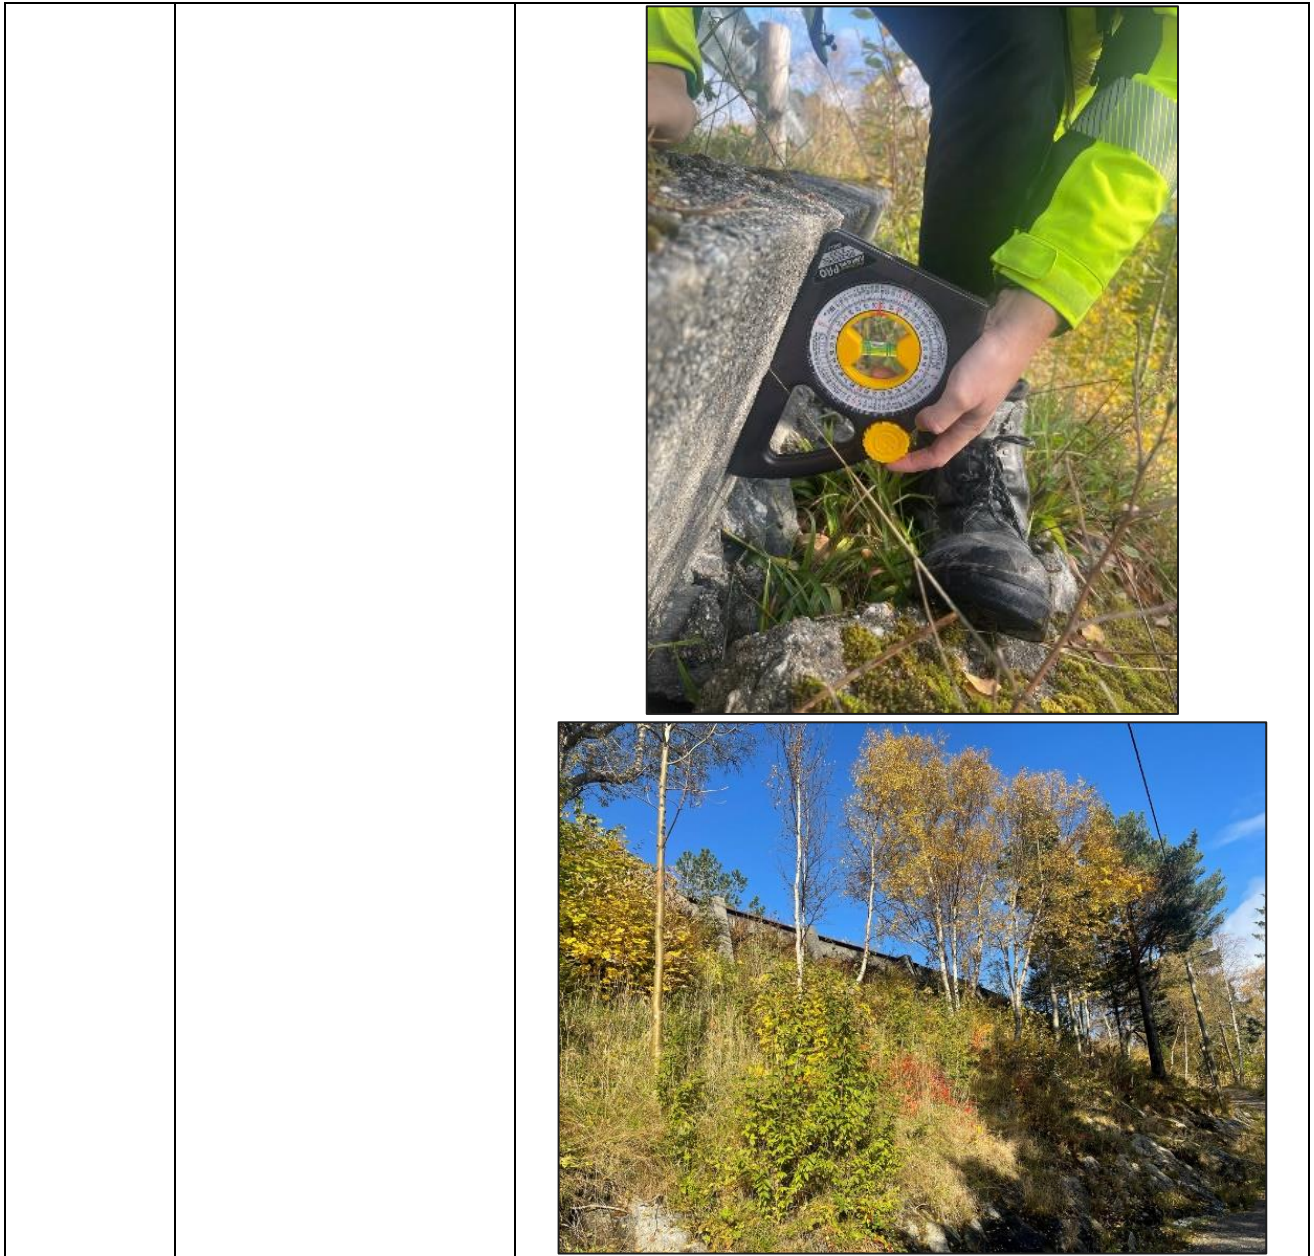
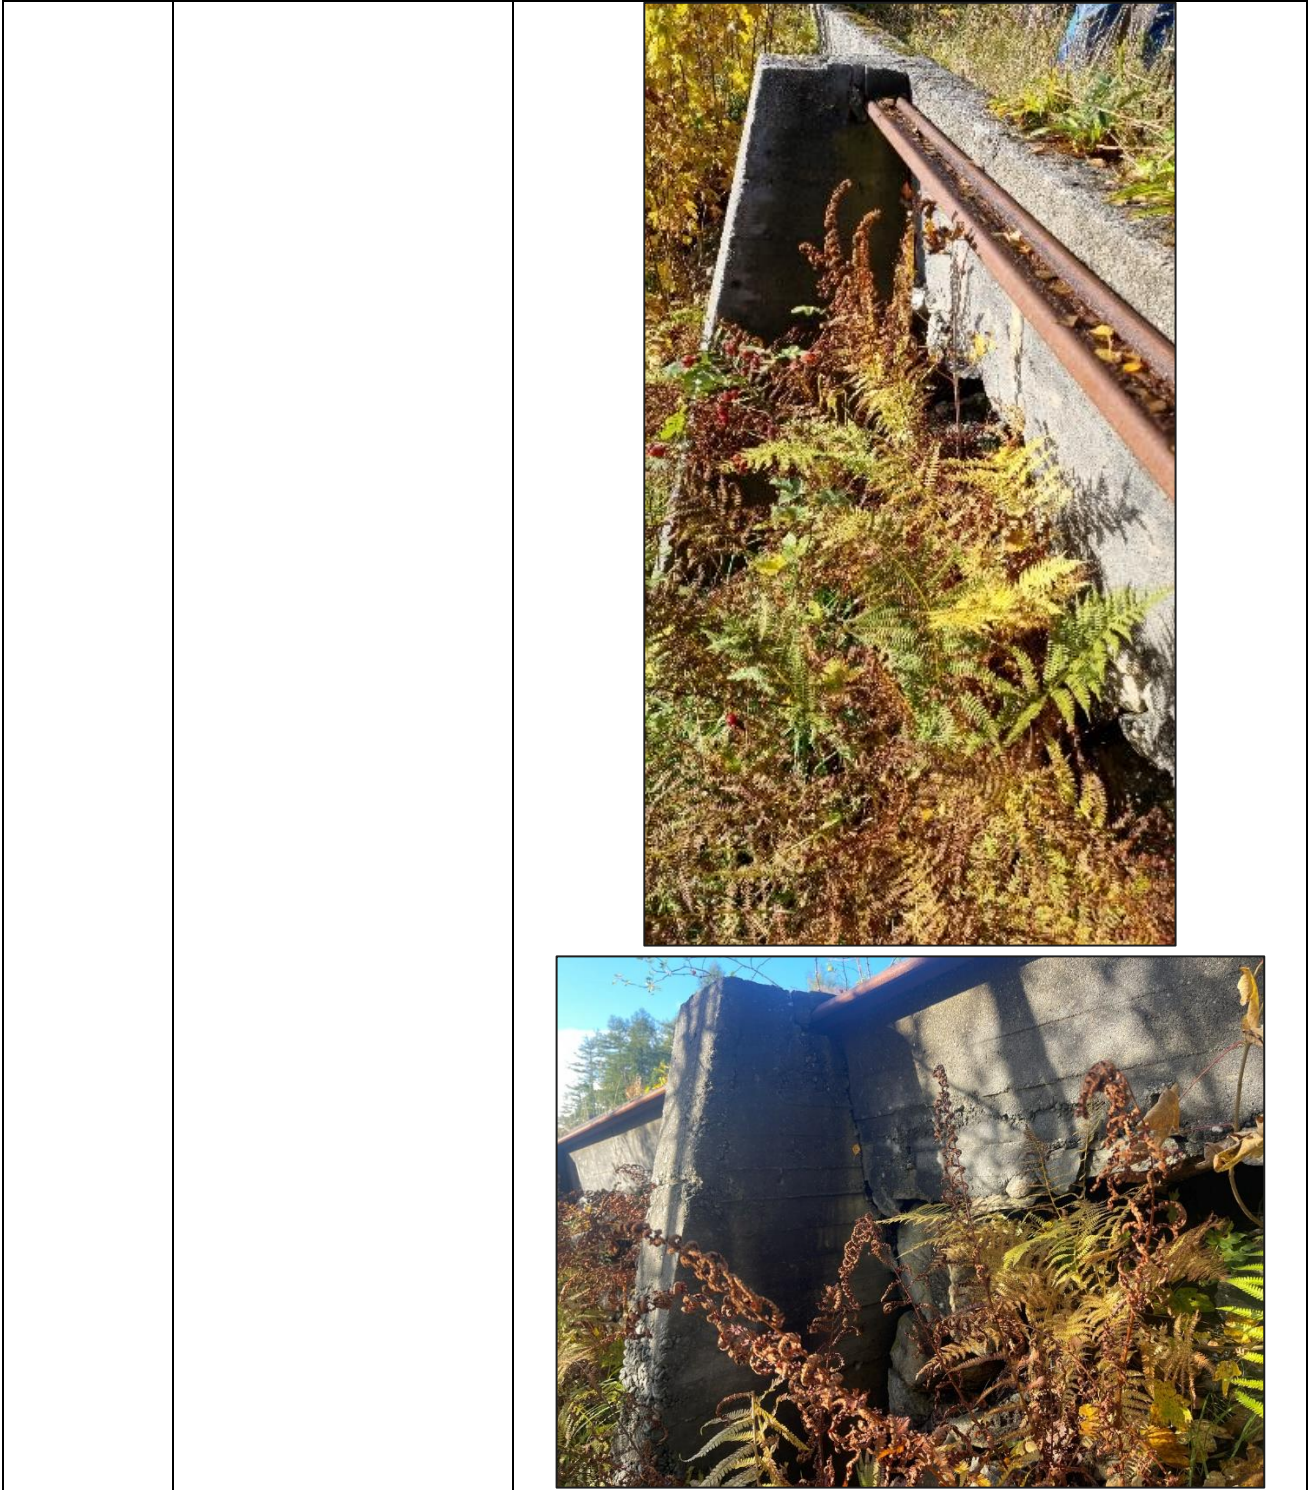
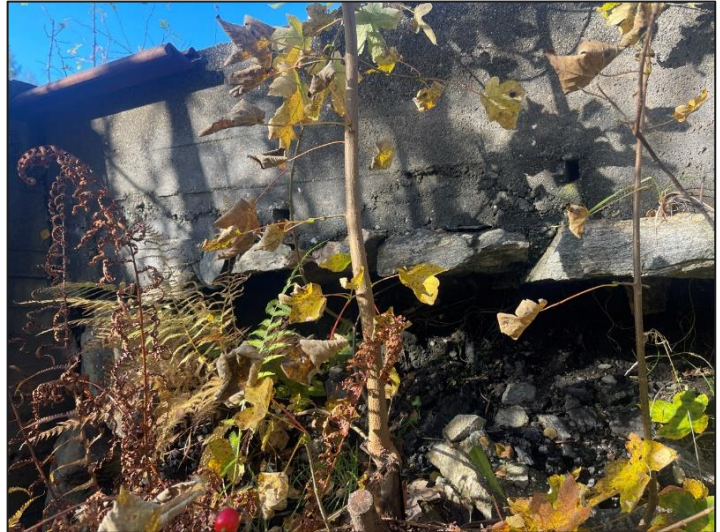
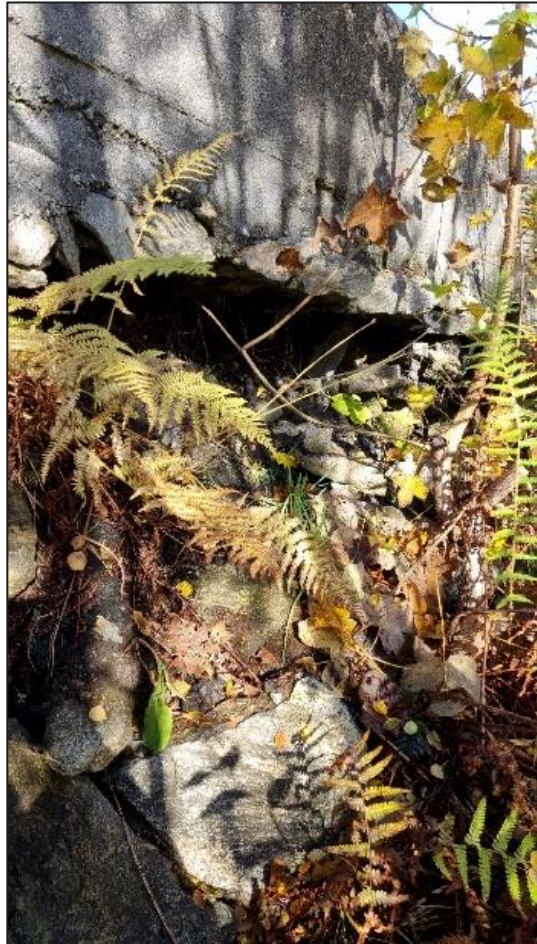
7	<p>Eldre murkonstruksjon</p> <p>Mur har vesetnlig helning utover</p> <p>Fundament mangler, støttes opp av pilarer</p> <p>Sig i fylling</p>

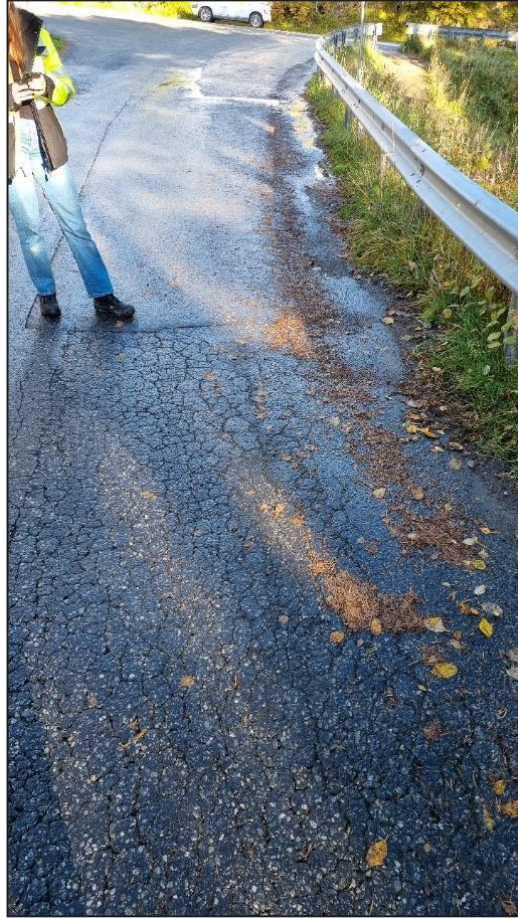
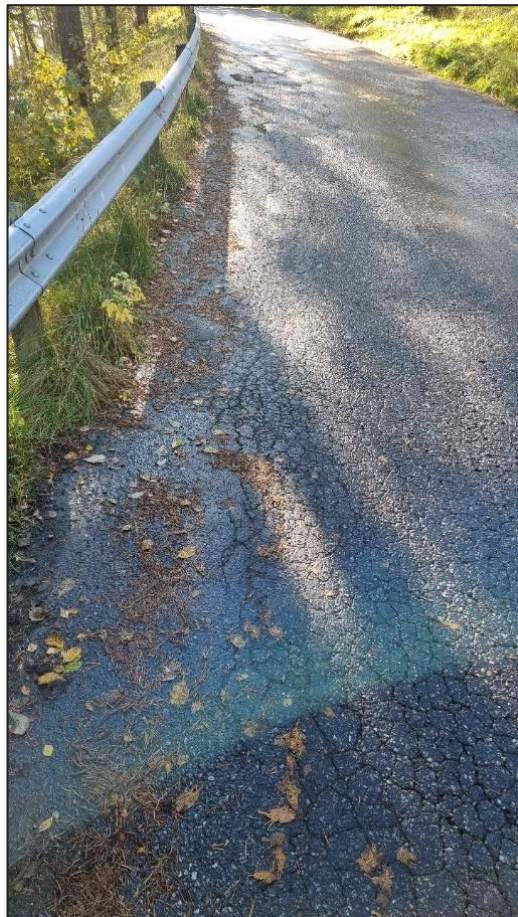
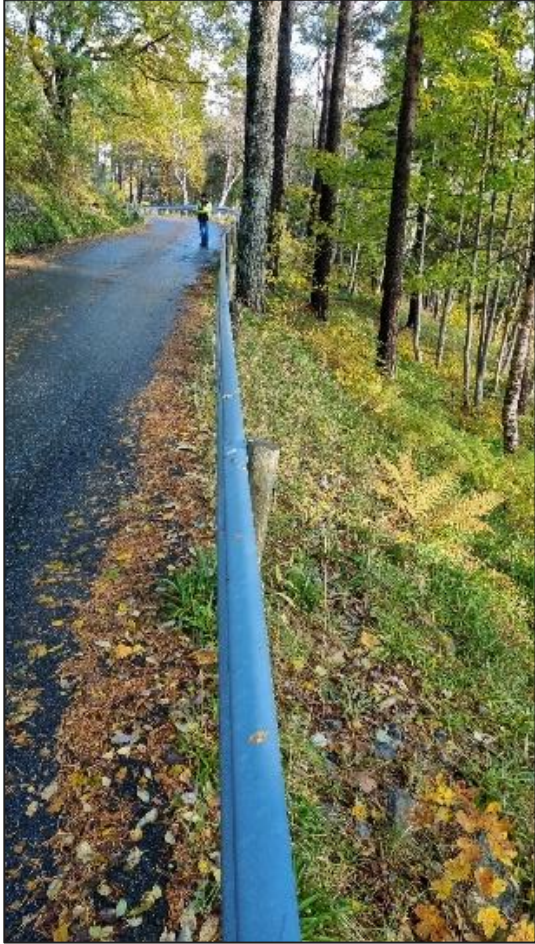
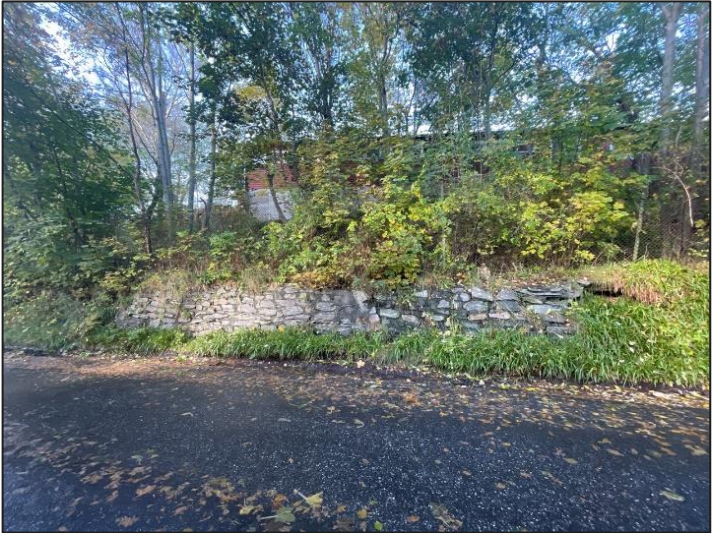
8

Sig i asfalten,
oppsprekking
