# Tilstandsrapport

Boligbygg med flere boenheter

Langeberggata 2, 6004 ÅLESUND

Befaringsdato: 24.06.2025

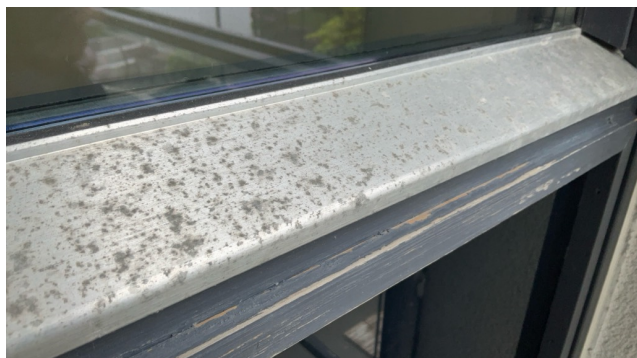
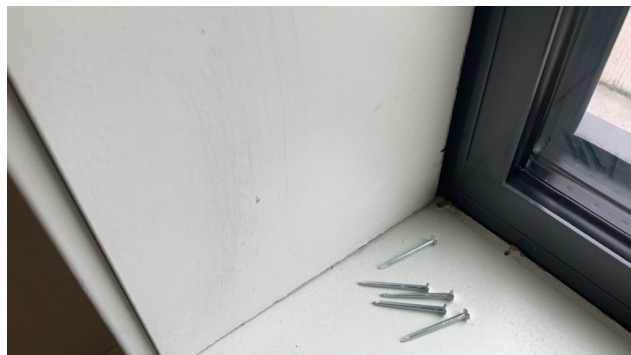
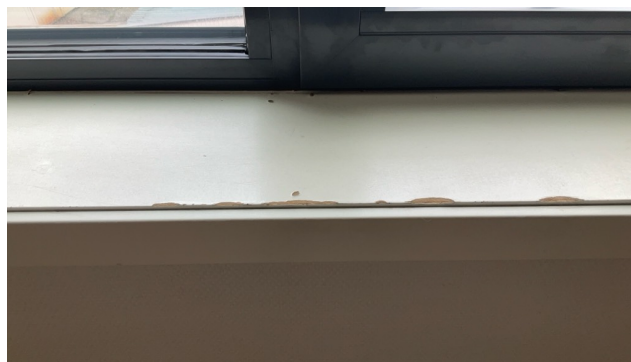
### TG 2 Vinduer

- Karmene i vinduer er slitte og det er sprekker i trevirket.
- Det er avvik:

Det er registrert en del slitasje på enkelte vindusforinger. Dette er spesielt på soverommet. På soverommet er den ene vindusforingen løs.

- Tiltak:
- Det må foretas lokal utbedring.

Forhold med vinduer og vinduenes tilstand utvendig vil normalt sett være et anliggende for borettslaget.

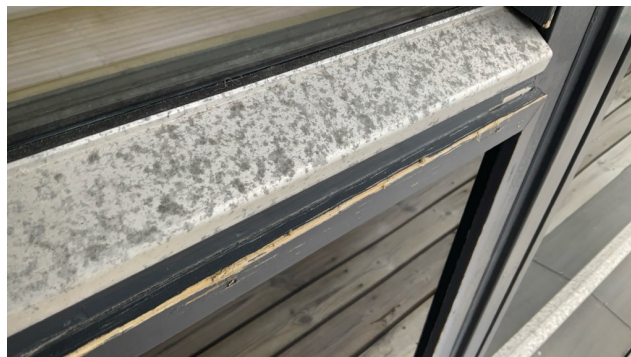
### TG 2 Dører

- Karmene i dører er værslitte utvendig og det er sprekker i trevirket.

- Det må foretas lokal utbedring.

Forhold med dører og dørenees tilstand utvendig vil normalt sett være et anliggende for borettslaget.

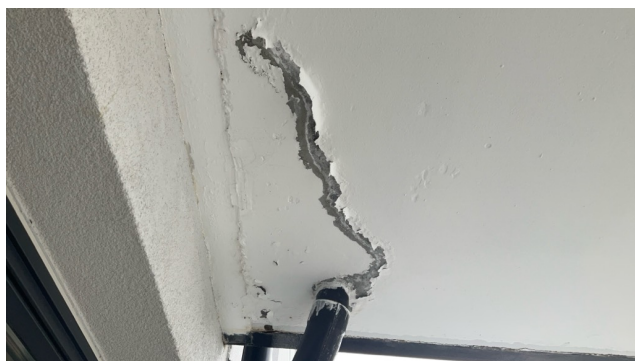
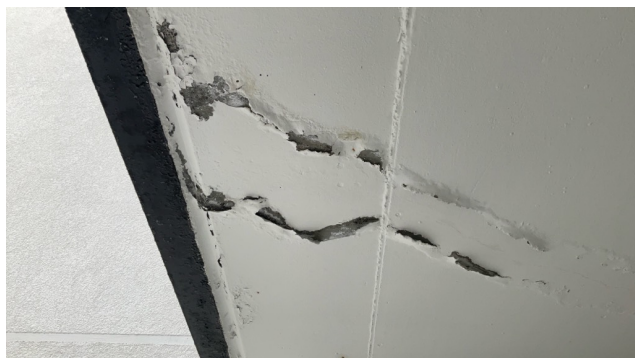
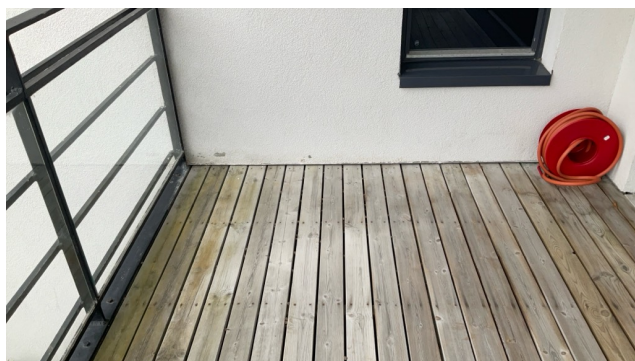
### TG 2 Balkonger, terrasser og rom under balkonger

Det er registrert en del slitasje på dekke og på rekkverk.  
Det er registrert riss- sprekker fra balkongen over og dette viser med avflakning fra undersiden.

Vedlikehold og oppgraderinger av rekkverk og dekket er påregnelig.  
Det må foretas utvendringer i forhold til riss.  
Forhold med balkongers hovedkonstruksjon som betongplaten, vil normalt være et anliggende for borettslaget.

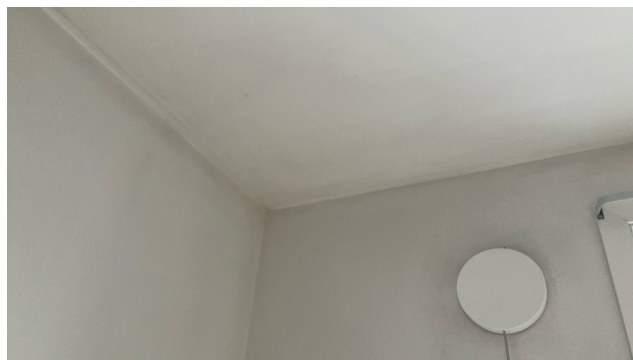
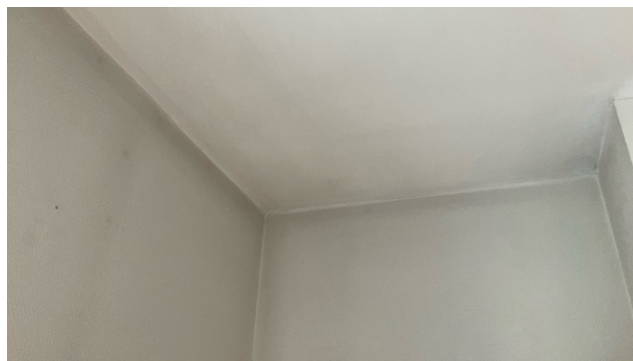
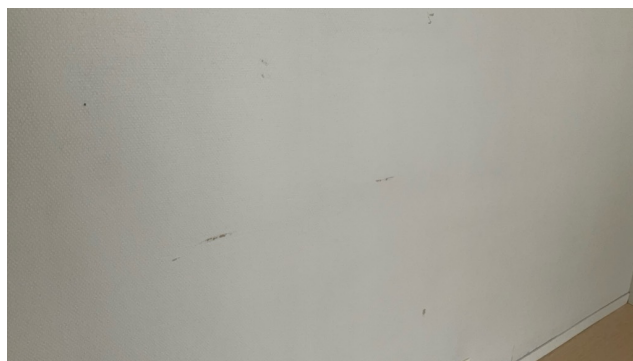
### ! TG 2 Overflater

Overflater er fra byggeår. Det er registrert en del sår i overflater, det er videre registrert en del sotbinding til overflater.  
Noe bruksslitasje er registrert på gulvbelegget.

Det vil være påregnelig med oppgraderinger, utskiftninger, modernisering, samt vedlikehold av en del overflater innvendig.
