# Tilstandsrapport

Boligbygg med flere boenheter

Langeberggata 2, 6004 ÅLESUND

Befaringsdato: 16.03.2026

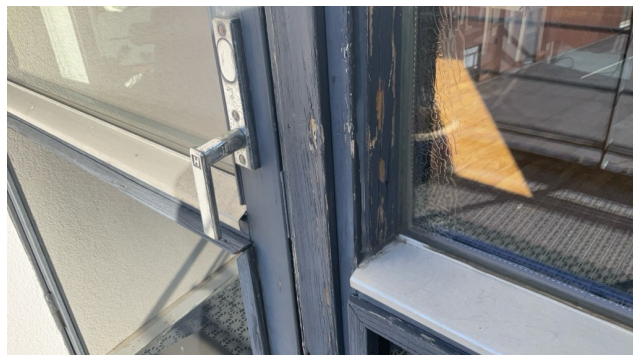
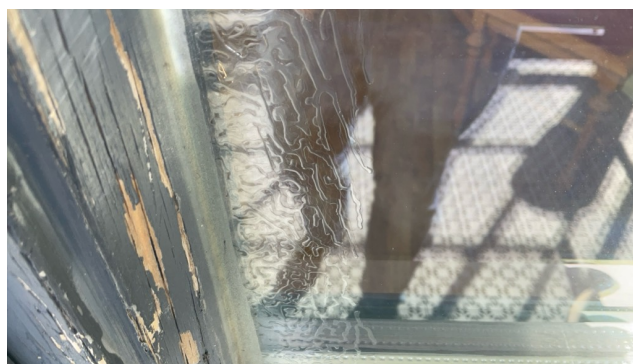
### TG 2 Vinduer ved balkongdøren

Det er i stuen malt trevindu med 2 lags isolerglass fra byggeår.

- Karmene i vinduer er slitte og det er sprekker i trevirket. Det er merker i glasset etter delaminering inne i vinduet.

- Det må påregnes noe vedlikehold og at enkelte vinduer må skiftes ut.

Forhold som knytter seg til vinduenes tilstand vil være ett anliggende for borettslaget og bør avklares.

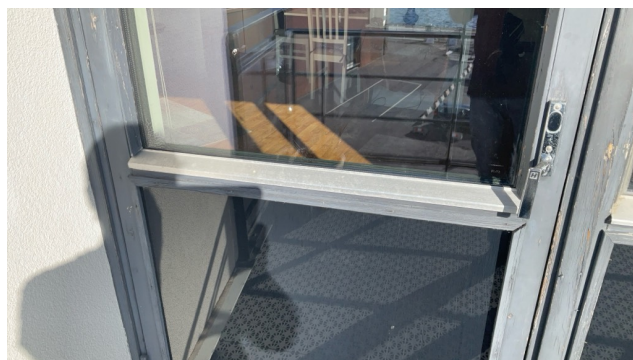
### TG 2 Dører

- Karmene i dører er værslitte utvendig og det er sprekker i trevirket. Det anmerkes forhøyet slitasje i nedkant på trefyllingen på balkongdøren.

- Det må foretas lokal utbedring.
- Andre tiltak:

Forhold med dører og dørenees tilstand utvendig vil normalt sett være et anliggende for borettslaget.

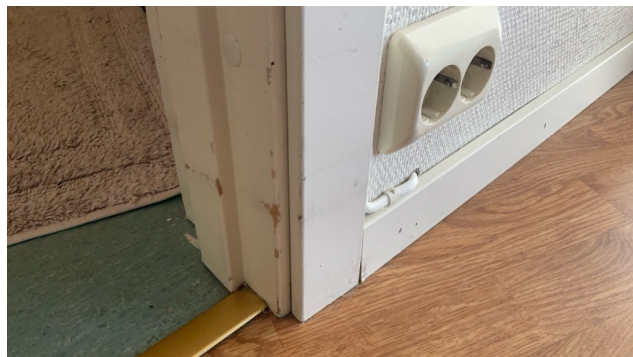
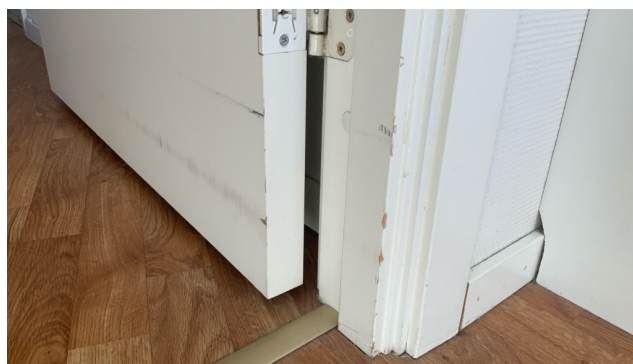
### TG 2 Innvendige dører

Det er registrert en del slitasje på overflater på innvendige dører, karmen og listverk. Dette etter tidligere bruk av rullator i leiligheten.

Det er påregnelig med vedlikehold oppgradering og noe fornying ved innvendige dører, karme og listverk.

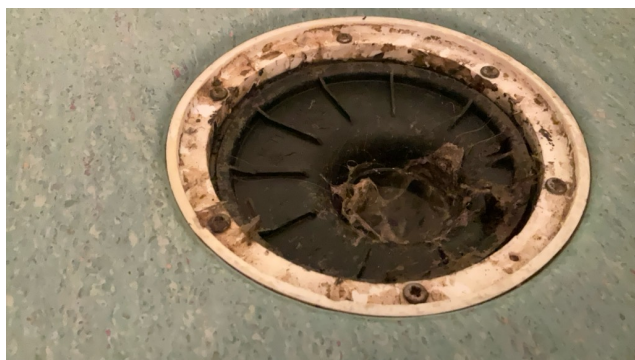
#### TG 2 Sluk, membran og tettesjikt

Det er viktig å merke seg at levetiden til en membran og våtromsbelegg varierer basert på kvalitet, installasjon og bruk. Eldre membraner/gulvbelegg kan bli sprø og sprekke opp, noe som fører til at de mister sin vanntettende funksjon. Dette kan resultere i vannlekkasjer gjennom vegger og gulv og fuktskader.
