Oppdragsgiver: Ålesund kommune

Oppdragsnr.: 52505730 Dokumentnr.: 52505730-N01

Fra: Norconsult Norge AS

## Borgernes vei - Vurdering skredrisiko etter skredhendelse 01.08.2025

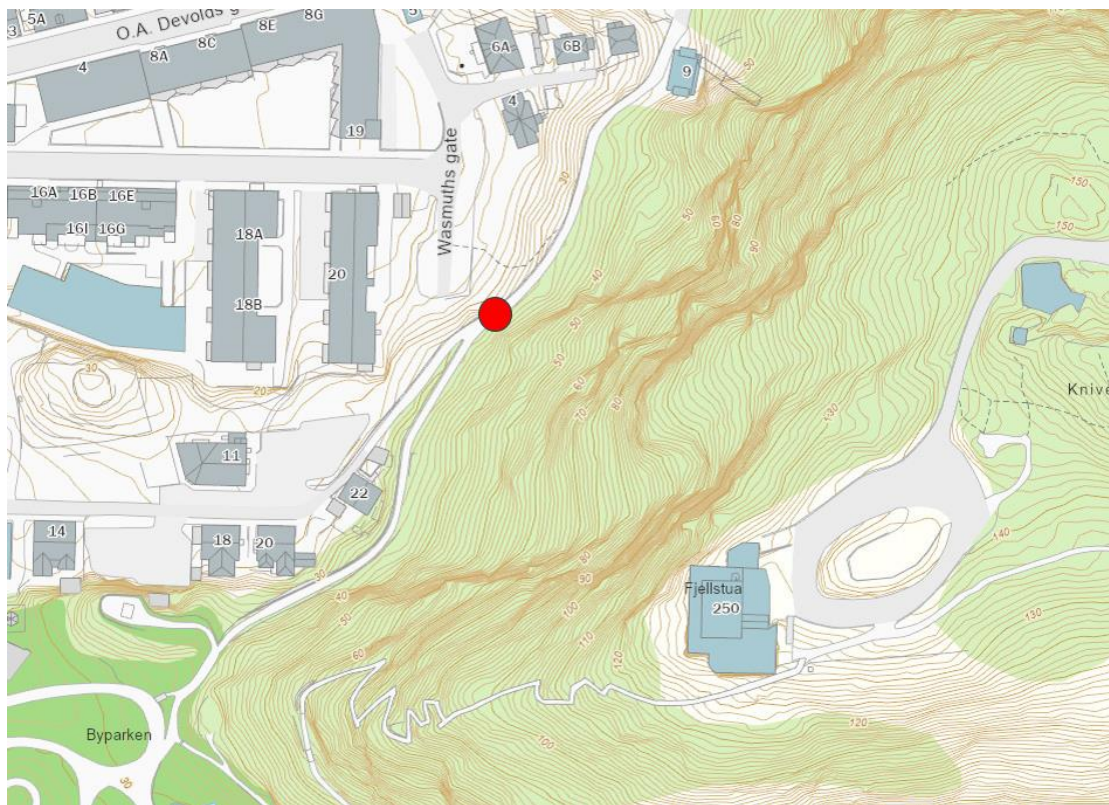
Ålesund kommune ble av politiet varslet om en skredhendelse på Borgernes vei på morgenen 1. august 2025. Tidspunkt for skredhendelse er ikke kjent i detalj, og antas å kunne skjedd i løpet av natten.

Figur 1: Markering av hvor skred har truffet Borgernes vei.

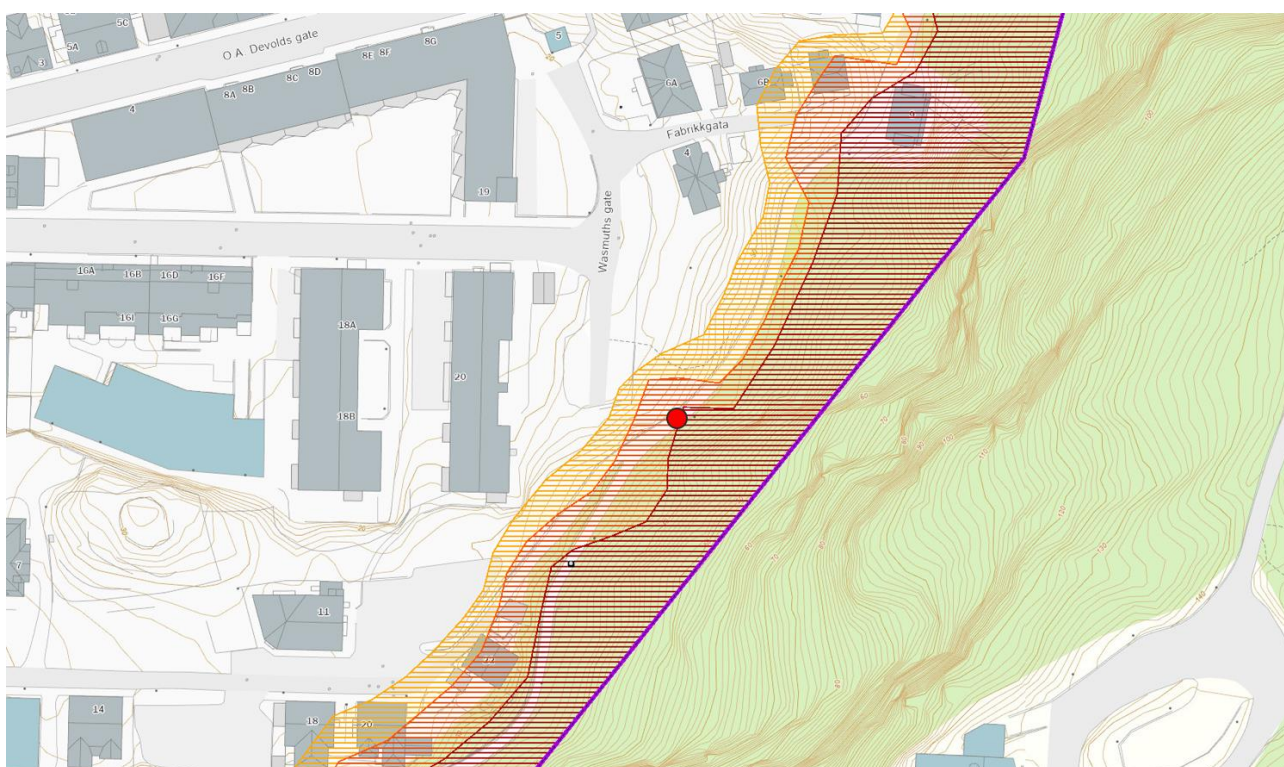
Området hvor skredet har gått har blitt faresonekartlagt i NVE sin regi i 2017 [1]. Det er utarbeidet faresoner langs Borgernes vei som viser at området ligger innenfor område med forventet skredaktivitet. Det er i forbindelse med faresonekartlegging vurdert at steinsprang er dimensjonerende skredtype i dette området.

Figur 2: Utsnitt som viser faresoner for skred i området som er utarbeidet i 2017. Rød markering viser at steinspranghendelse har stoppen innenfor kartlagte faresoner.

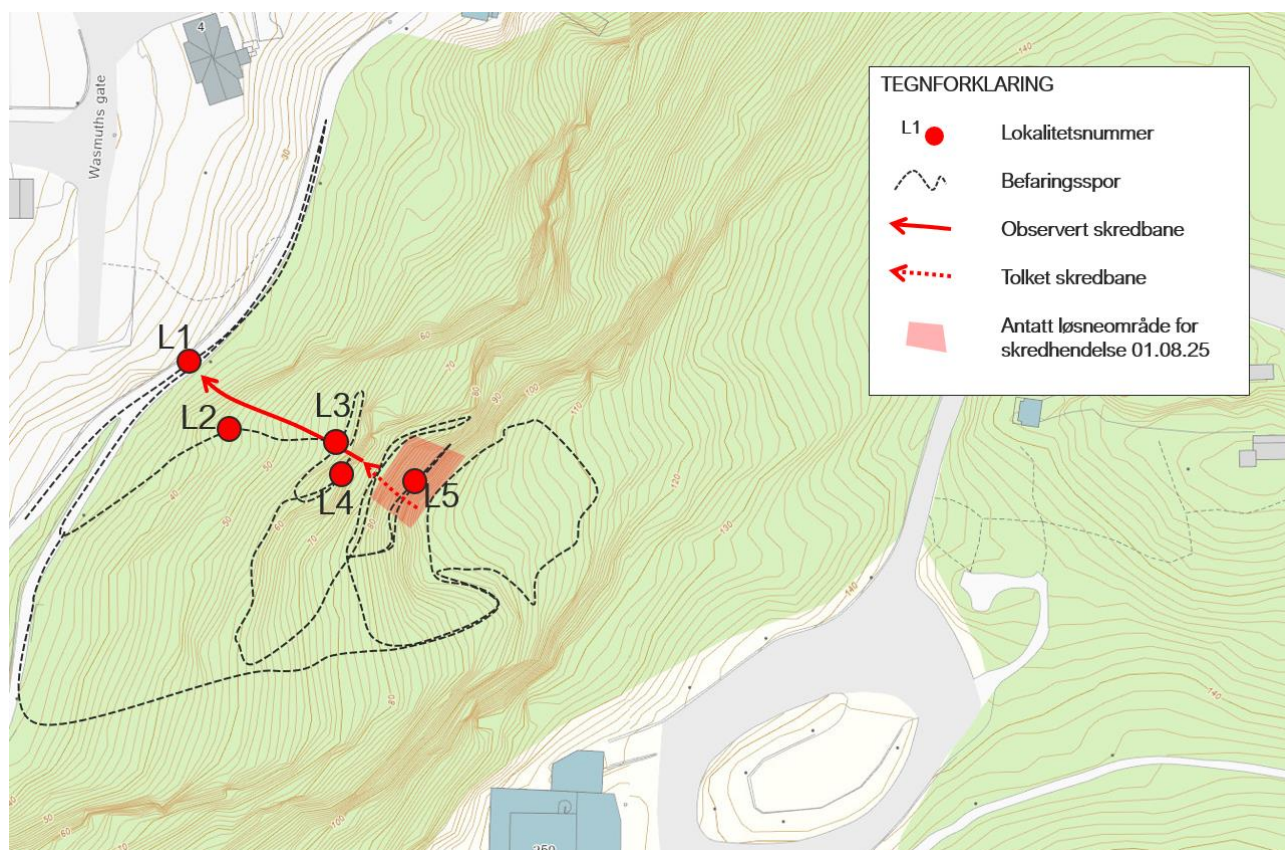
Det ble også observert en mindre blokk lenger oppe i terrenget (Lokalitet L2) som trolig også har løsnet fra hovedblokken (Figur 3).

Figur 3: Registreringskart som viser lokaliteter og observasjoner fra befaring

Observerte bergfragment i terreng (Lokalitet L2) ligger død i terreng og vurderes ikke å kunne remobiliseres. Samme gjelder steinsprangblokk som ligger på Borgernes vei.

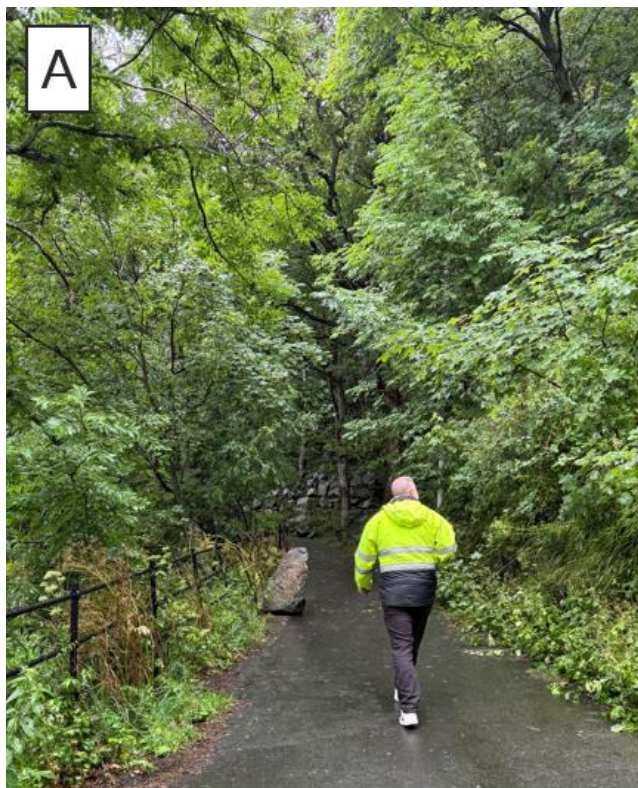
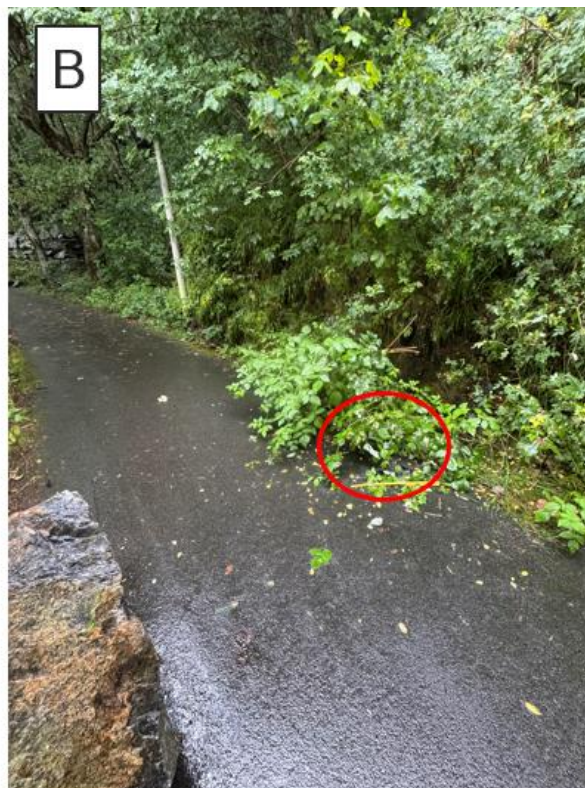
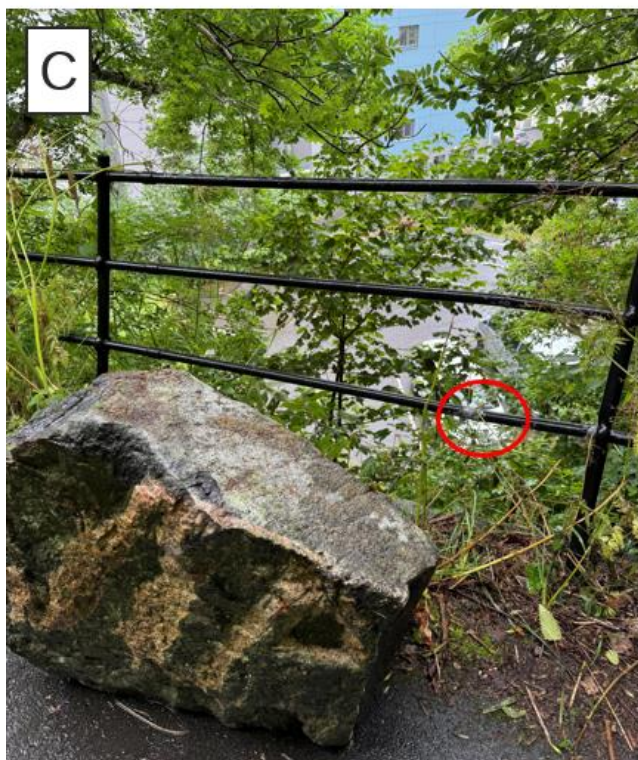
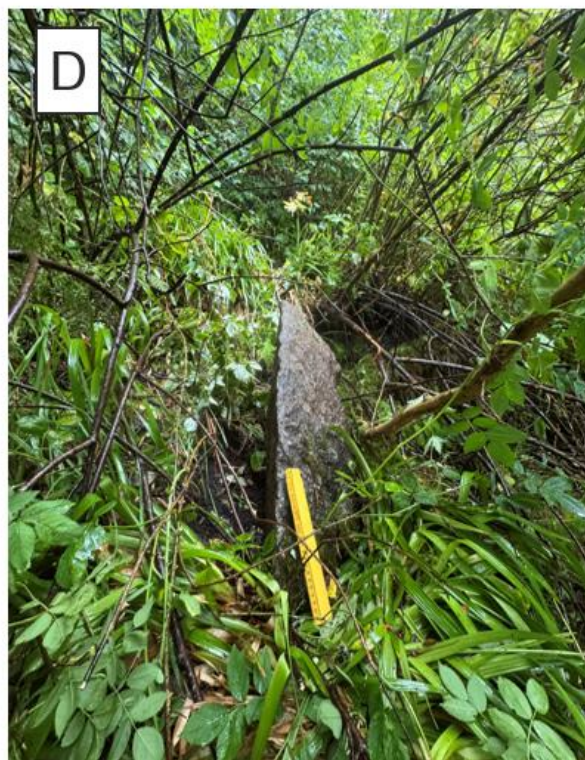
Figur 4: Bilde av steinsprangblokk ved Borgernes vei

Figur 4 viser steinsprangblokken som har truffet Borgernes vei. Blokker ble målt til ca.  $0,3 \text{ m}^3$ , antatt ca. 800 kg. Blokken har truffet på vegen og videre blitt stoppet av støpejerns-rekkverk. Blokken har rektangulær form.

Det ble funnet et mindre bergfragment fra hovedblokken i terrenget like ovenfor vegen (Figur 4D).

Ut ifra at det ikke har blitt funnet noen øvrige skredavsetninger i skredløpet, og på grunnlag av observasjoner i terreng, vurderes hendelsen å være en isolert steinspranghendelse. Skredblokken har en tydelig sårflate med ferskere brudd, mens øvrige flater bærer preg av forvitningsprosesser som gjerne er forbundet med overflateforvitring. Det antas at blokken har vært avløst en stund før den har løsnet.

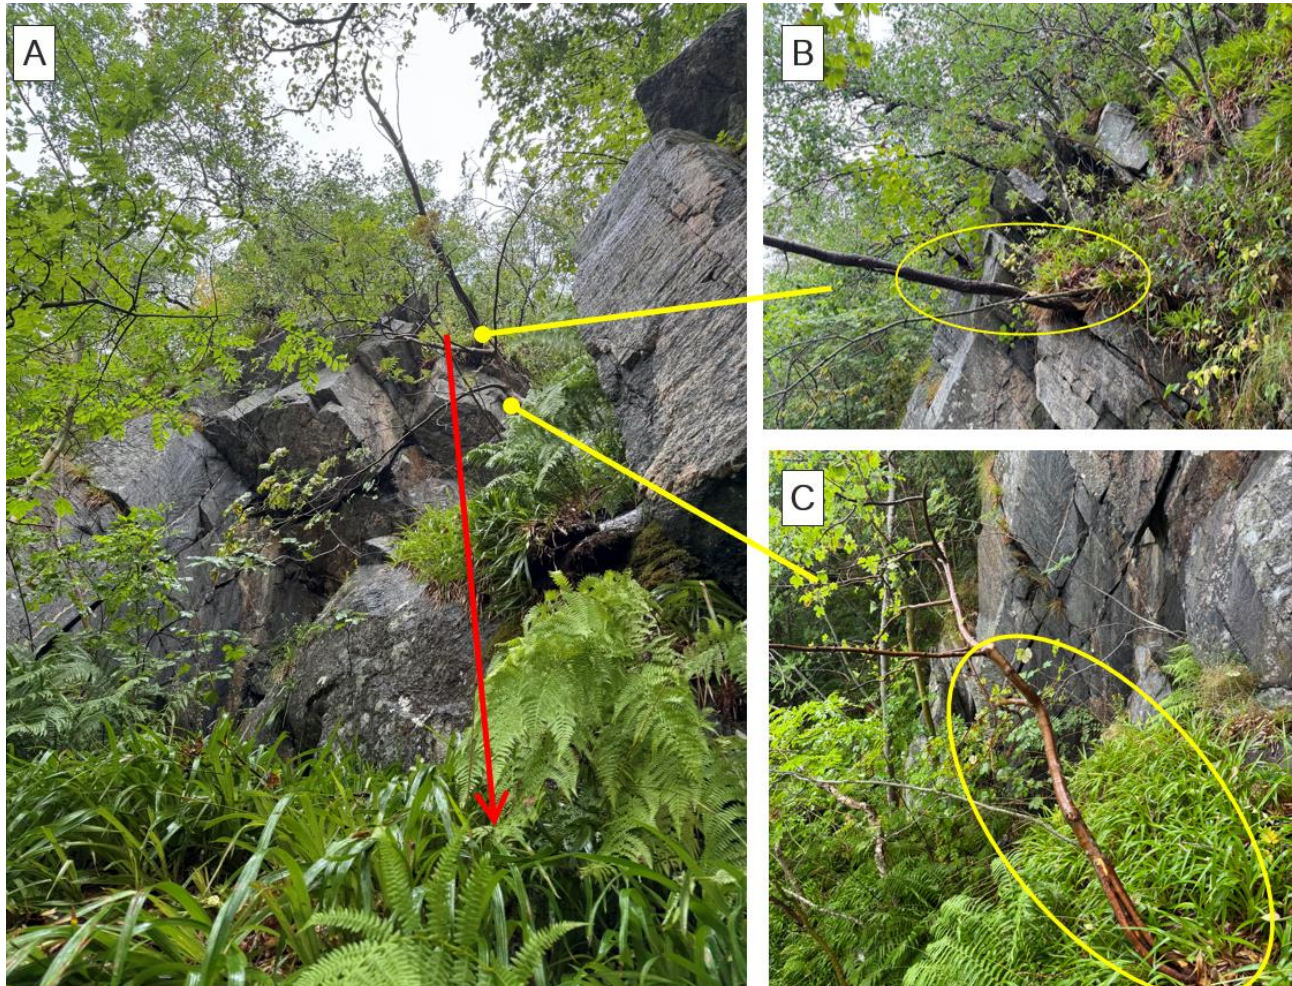
Ved ca. kote 60 starter en markert berghammer (Lokalitet L3 ved foten av berghammer). Trær langs toppkant av berghammer har spor etter fersk skade som indikerer at steinsprang har kommet fra over denne berghammeren, se Figur 5.

Figur 5: (A) Bilde fra L3 tatt oppover i observert skredbane (rød pil). Spor etter fersk skredhendelse på trær og i løsmasser langs toppkant bergskjæring, vist på bilde B og C (Bilde B og C tatt fra L4).

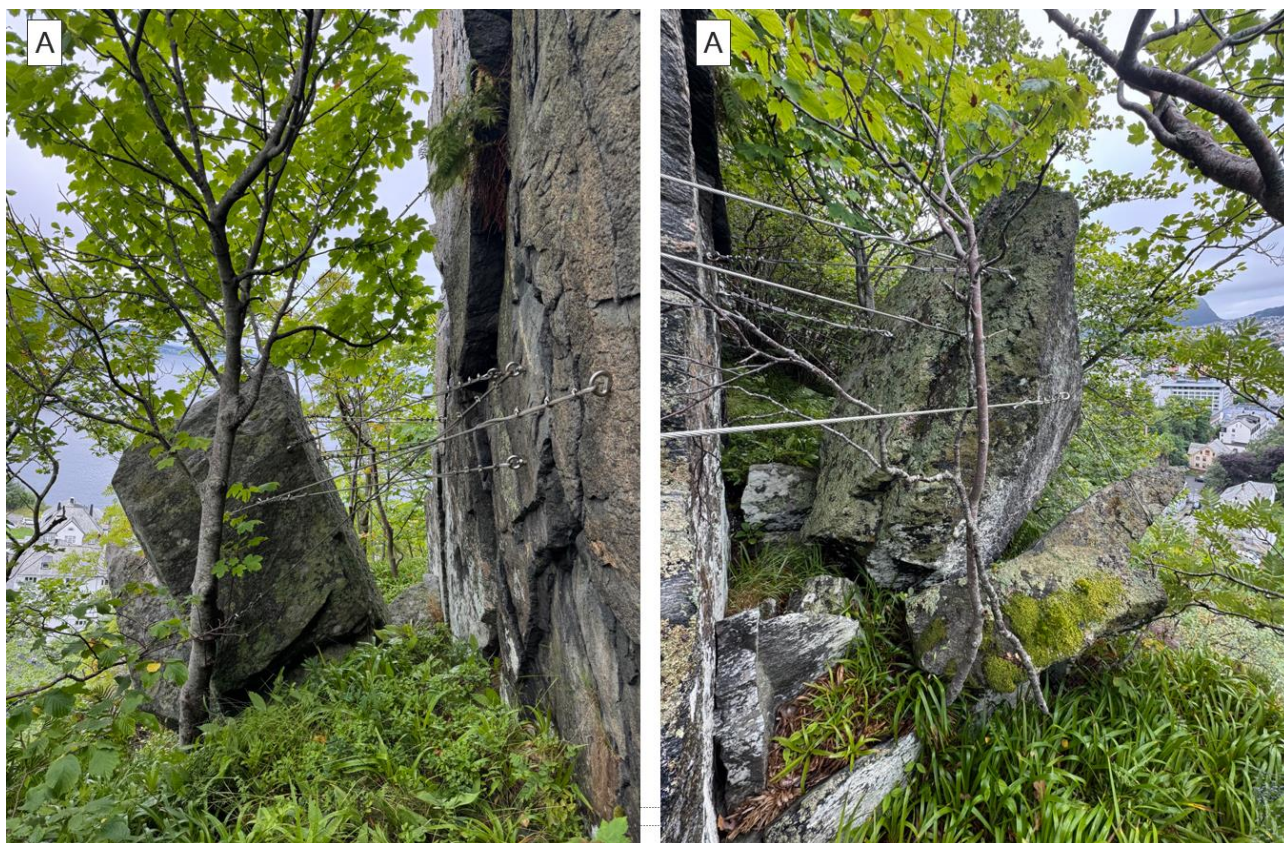
Fra kote ca. 85-100 er det en ny markert berghammer. Langs fot av denne (Lokalitet L5) er en større blokk sikret med wirer, se Figur 6.

Figur 6: Bilde fra Lokalitet L5. To blokker er sikret med wire forankret i berghammer (øyebolter). Rustfrie sikringsmateriell, ingen tegn til skade eller utvikling på utført sikring. Tidspunkt for sikringsarbeider er ikke kjent.

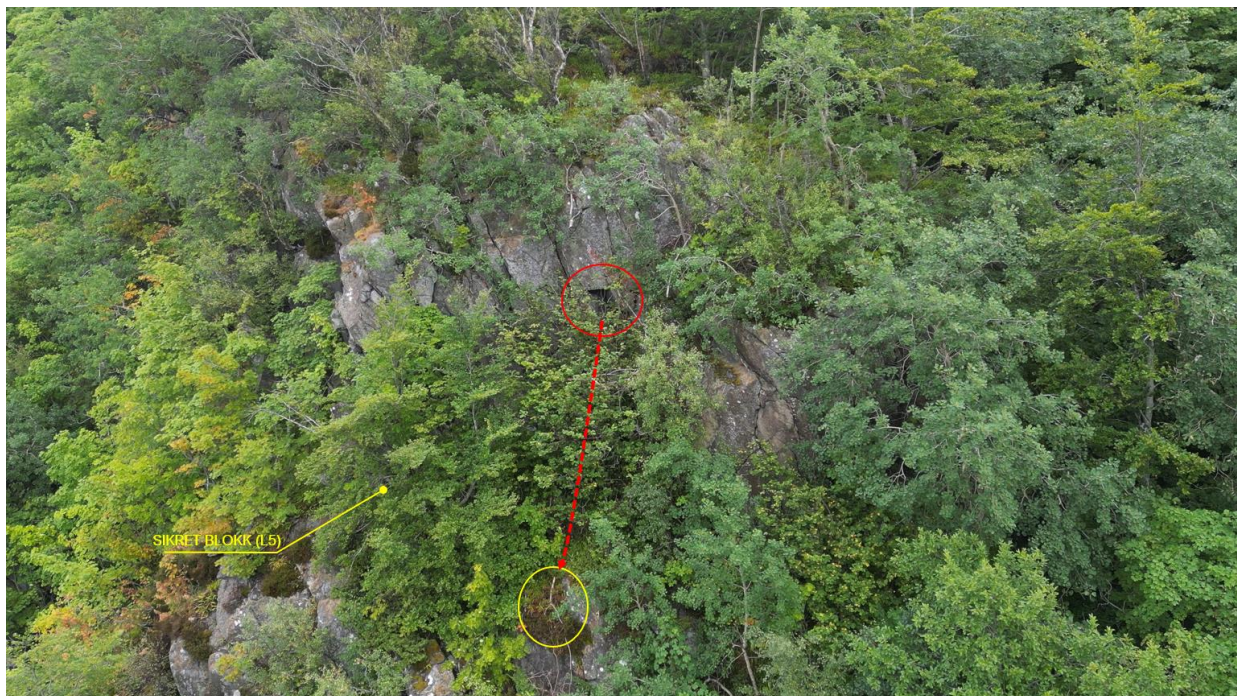
Terrenget over kote 70 er bratt og tett vegetert med løvskog noe som vanskeliggjør observasjoner både fra terreng samt fra drone. Det ble ikke observert noe tydelig markert skredbane i øvre del av terreng fra befarings til fots. Med drone kunne det observeres enkelte strukturer i øvre del som kan være løснеområder for steinsprang. Det ble på dronebilde observert noen ferske skader på vegetasjon/skog sør for lokalitet L5 som vist i Figur 7. Dette kan være løśnieområde, men kan ikke fastsettes med sikkerhet.

Figur 7: Rød sirkel indikerer mulig løsneområde for steinsprang. Gul ring viser skader på vegetasjon/skog som kan stamme fra steinspranghendelsen.

Det anbefales en detaljvurdering av stabilitet for berghamre i dette området for å vurdere behov for supplerende bergsikringstiltak. Inspeksjon bør utføres fra tau i dette området for å få detaljoversikt da terrenget begrenser tilgang til fots. Befaring bør utføres til høsten etter at løvet har falt for å bedre oversikt i terrenget. Hvilke områder som bør kartlegges må planlegges ut ifra tidligere utførte sikringstiltak, og eventuelle tidligere tilgjengelige geologiske vurderinger.
