# Sprednings- og tiltaksvurdering 2025

## Gassverkstomta, Ålesund

Oppdragsnavn **Prosjektering Renere fjord Ålesund havn –  
Supplerende grunnundersøkelse 2025 (Gassverkstomten)**

Rapport nr. **K-Rap-002-2025**

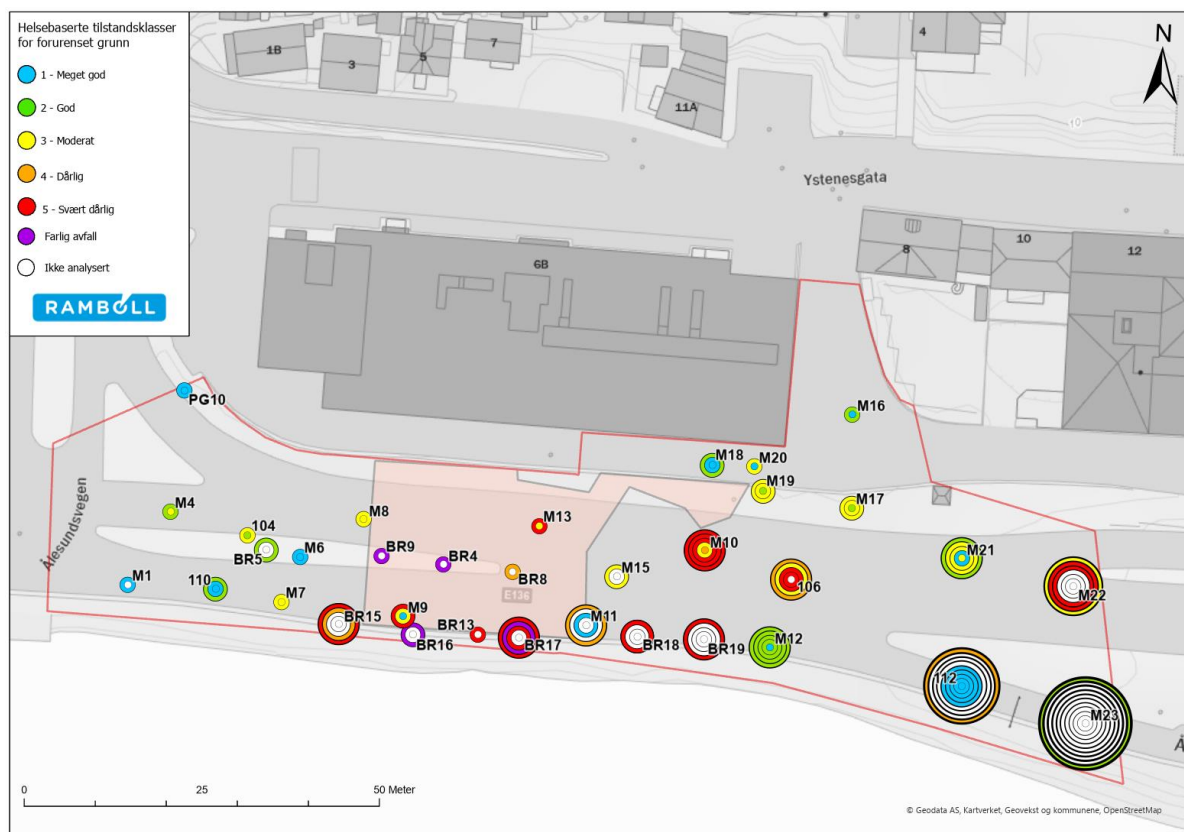
Rambølls prøvetaking påviste løsmasser med konsentrasjoner av PAH, olje, BTEX og tungmetaller opp til tilstandsklasse 5. Sterkest forurensning ble påvist i det tidligere undersøkte området sør for tjæretankene, men konsentrasjonene av bl.a. PAH i Rambølls prøver var betydelig lavere enn de som tidligere var analysert av Multiconsult og Norconsult i samme område. Det ble også påvist moderat til sterk forurensning i enkeltprøver utenfor dette området, men gjennomsnittskonsentrasjonene av SumPAH16 i mettet sone, der tjæreforurensningen er konsentrert, var betydelig høyere innenfor «tjæreamrådet» (markert med rosa i figur 2) (350 mg/kg TS), enn utenfor (15 mg/kg TS). Resultatene av Rambølls undersøkelse underbygget indikasjonene fra tidligere undersøkelser som tydet på at hovedandelen av forurensningen i undersøkelsesområdet var innenfor antatt utstrekning av tjæreforurensningen som skissert av Multiconsult i 2020 [7]. Figur 2 viser oversiktskart med plassering og fargekoding av alle jordprøver tatt ut ved Gassverkstomta i perioden 2017-2025 (med unntak av prøver som representerer løsmasser som har blitt fjernet ved sanering). Klassifisering av jordprøver til farlig avfall på bakgrunn av additiv effekt var en tilnærming i en tidligere benyttet veileder for Forurensset grunn, TA-2553, som ble erstattet i 2022 [17]. I den nye veilederen for forurensset grunn benyttes ikke lenger additiv effekt for å vurdere konsentrasjoner i jordprøver [16]. Multiconsult og Norconsult har i sine rapporter klassifisert analyserte konsentrasjoner av totale hydrokarboner (THC) ved hjelp av tilstandsklasser for alifater. Dette fordi det ikke er fastsatt tilstandsklasser for THC. Analyser for THC gir generelt betydelig høyere konsentrasjoner enn analyser for alifater, og tilstandsklasser for alifater kan derfor ikke benyttes ved vurdering av THC-konsentrasjoner. Rambøll har kun benyttet tilstandsklasser for alifater til å vurdere alifatkonsentrasjoner, og oljeforurensningen innenfor undersøkelsesområdet er vurdert på bakgrunn av målte alifatkonsentrasjoner. I oversiktskartet i figur 2 er alle prøver klassifisert i henhold til prosedyre i ny veileder.

**Figur 2: Oversiktskart som viser prøvepunkter innenfor undersøkelsesområdet (rødt omriss) ved Gassverkstomta i Ålesund med fargekodet i henhold til forurensningsgrad. Hver sirkel representerer et meters intervall i dybden. Innerste ring representerer 0-1 m. Antatt utbredelse av tjære, på basis av avgrensning i Multiconsults rapport er markert med rosa skravur [7].**

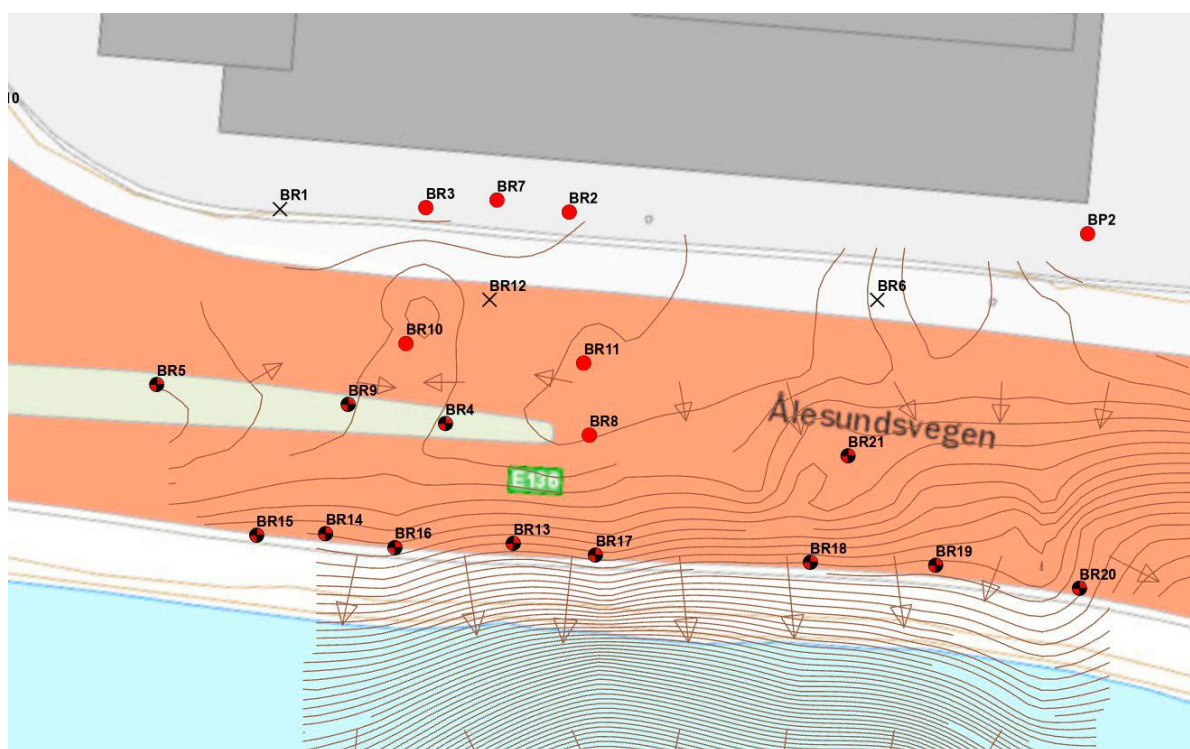
Tidligere etablerte grunnvannsbrønner har vist påvirkning av PCB-7 og PAH. Spredning skjer primært som partikkelbundet forurensning, med tidevann som hovedtransportfaktor og lite spredning av frifase [4].

**Figur 4. Figuren viser plasseringen av brønner etablert av Multiconsult og Norconsult ved Gassverkstomta, sør for Ystenesgata 6b i Ålesund kommune. Piler indikerer fallretningen på bergoverflaten basert på Geofysiske undersøkelser [20].**

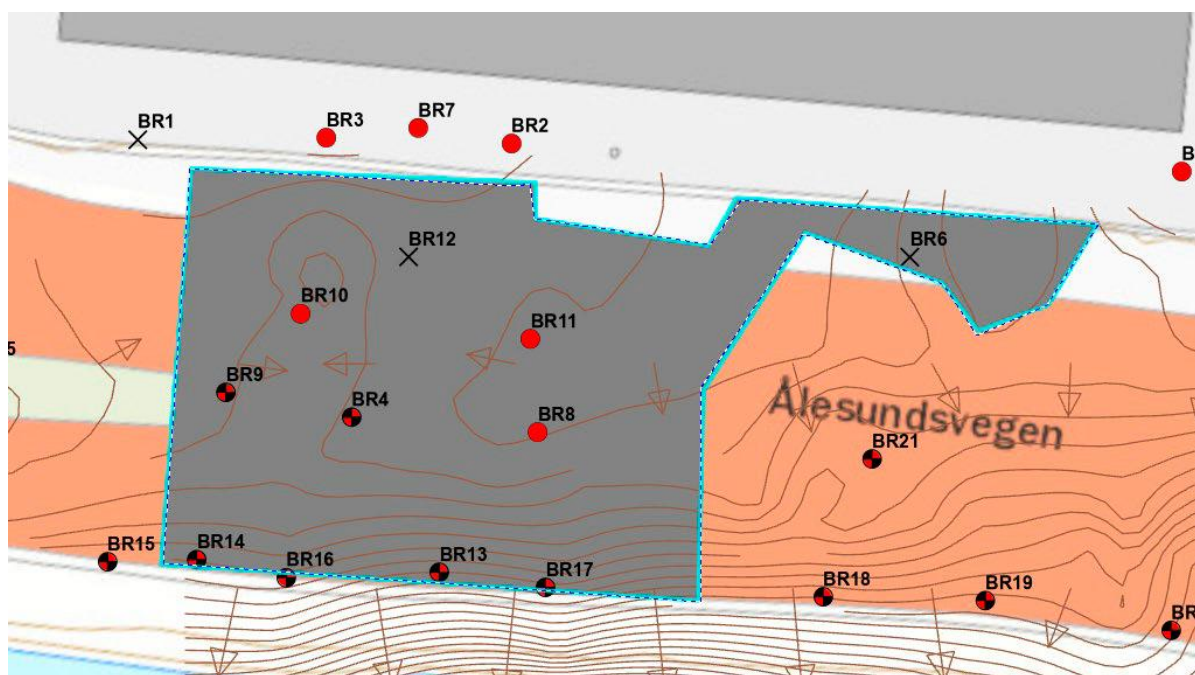
Multiconsult gjorde i 2020 supplerende undersøkelser, og avgrenset utbredelsen av tjæra under veibanen [7]. Avgrensning er vist i figur 6 med blågrønt polygon, og arealet av tjæra er redusert til  $780 \text{ m}^2$ . Dette tilsvarer, med samme forutsetninger som Norconsult benyttet, gjenværende volum av tjæra på  $23 \text{ m}^3$  under veibanen.

Basert på supplerende undersøkelser gjennomført av Rambøll i 2024 er det ikke sett behov for å revidere det estimerte volumet av tjære beregnet av Multiconsult.

Figur 6. Gjennliggende tjære er avgrenset til innenfor den blågrønne linjen , stort sett under veibanen [7].

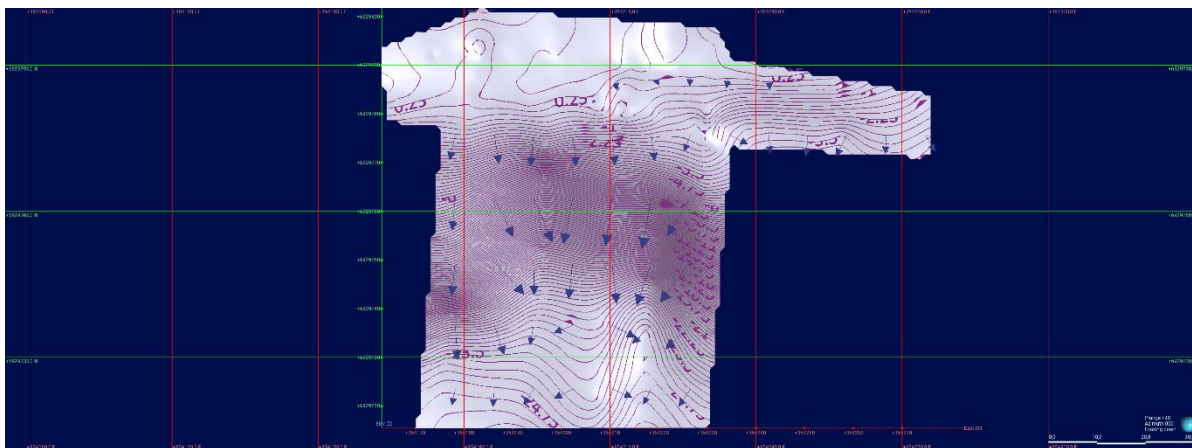
Figur 8. Strømningsretning for eventuell Tjære basert modellert fjelloverflate. Strømningsretningen er vist med blå piler, og viser retningen eventuell tjære vil ta.

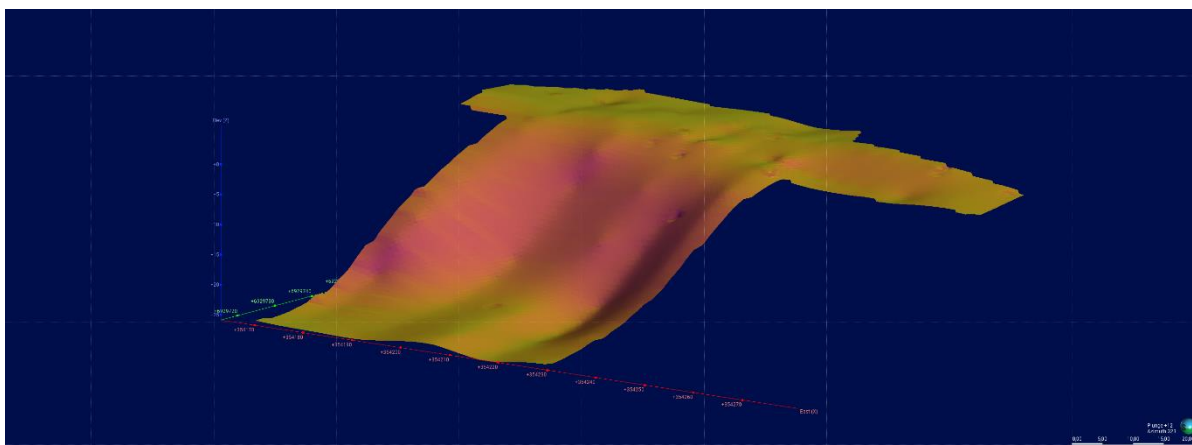
fjelloverflaten. Det er spesielt nedenfor den vestre forsenkningen at det er påvist høye konsentrasjoner, noe som samsvarer bra med de kartlagte forurensende massene og gjenværende tjære som er påvist på land (figur 10 og figur 6).

**Figur 9. Fjelloverflaten vises med to tydelige forsenkninger. Det er i nedkanten av den vestre forsenkningen at de høyeste konsentrasjonene av PAH er påvist.**

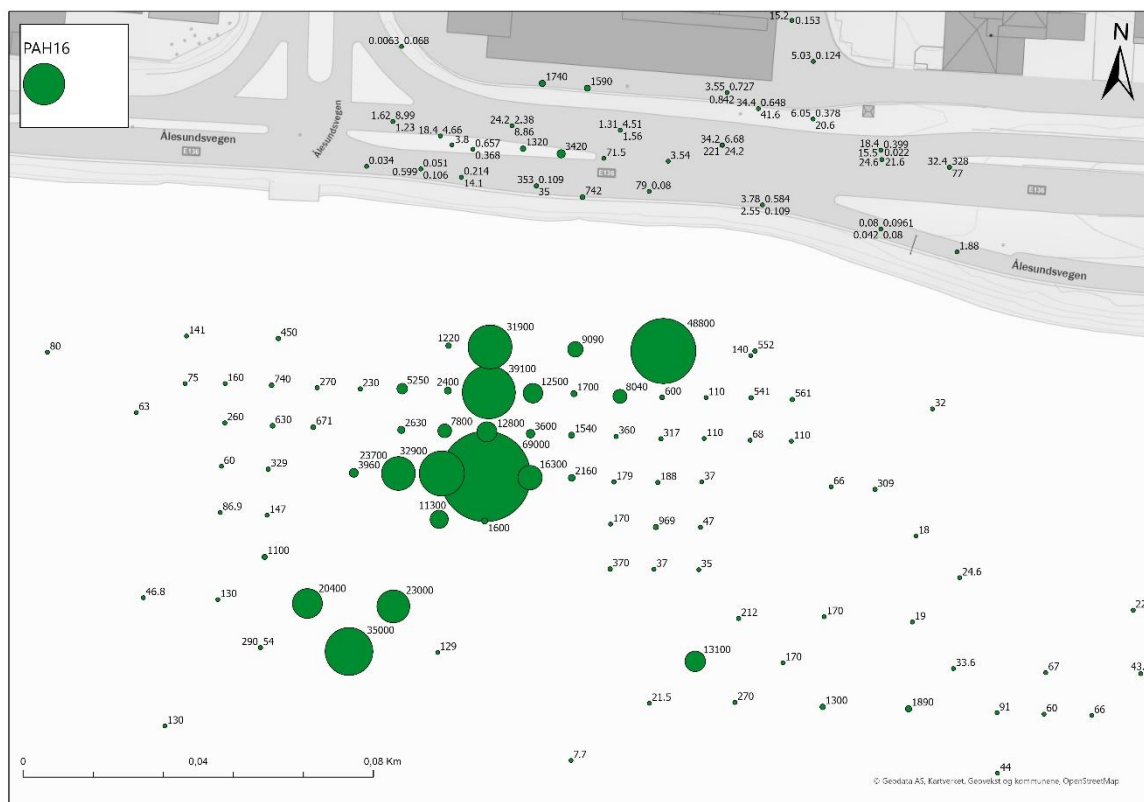
Resultater for konsentrasjoner av PAH(16) i sedimenter og på land er vist i figur 10 som grønne punkter. De relative konsentrasjonene i de forskjellige prøvepunktene er vist, hvor størrelse på det grønne punktet tilsvarer den påviste konsentrasjonen. Stort grønt punkt viser at det er påvist en høy konsentrasjon av sum PAH(16), mens et lite punkt viser at det er påvist en lavere konsentrasjon, relativt til de øvrige punktene.

**Figur 10. Konsentrasjoner av SUM PAH16 i prøvepunkter på land og fra bunnsediment. Konsentrasjoner i prøvepunktene er oppgitt i mg/kg.**

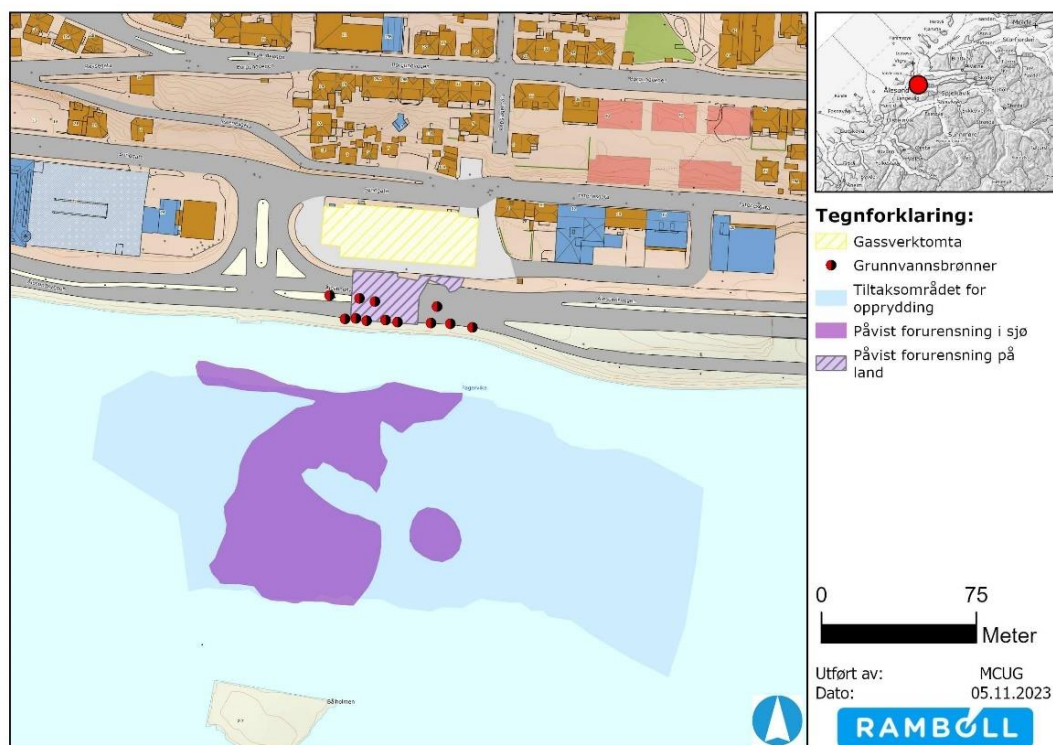
**Figur 11. Påvist forurensning i sjø og på land. Figuren viser også utstrekningen av tiltaksområdet for opprydningen samt grunnvannsbrønner slik de er plassert av Multiconsult og Norconsult.**
