# Tilstandsrapport

Boligbygg med flere boenheter

Langeberggata 2, 6004 ÅLESUND

Befaringsdato: 05.09.2025

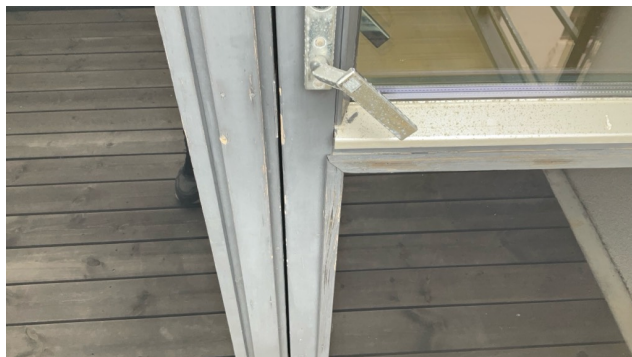
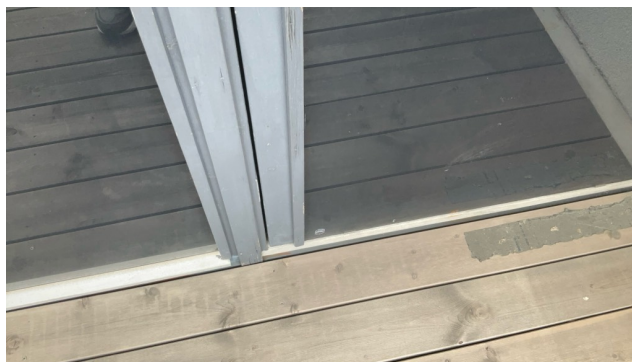
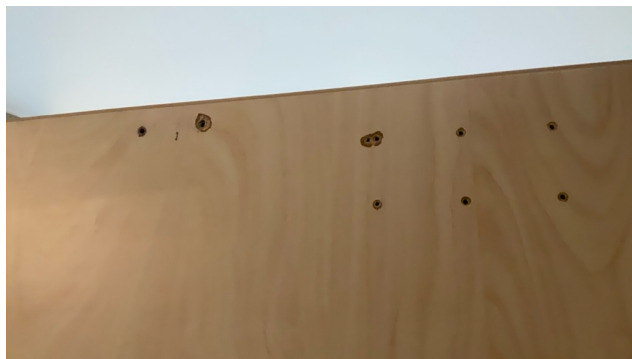
### ! TG 2 Dører

- Karmene i dører er værslitte utvendig og det er sprekker i trevirket. Noen skruhull og slitasje på inngangsdøren til leiligheten etter tidligere montert dørpumpe.

Forhold med dører og dørenees tilstand utvendig vil normalt sett være et anliggende for borettslaget.

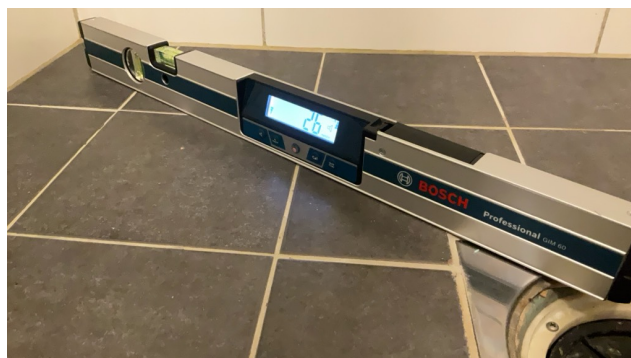
- Det er påvist at flisfuger har riss/sprekker.

- Slike riss/sprekker kan indikere bakenforliggende fuktskader, og konstruksjonen bør observeres jevnlig for å vurdere utvikling.

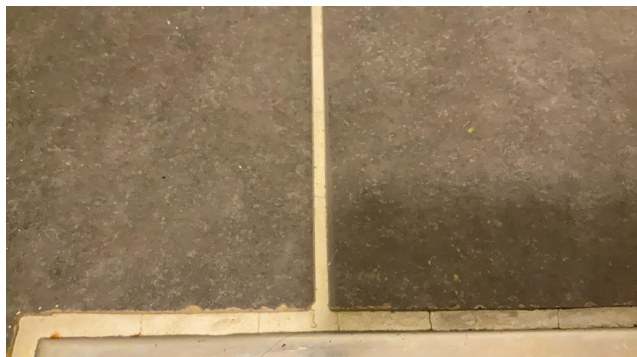
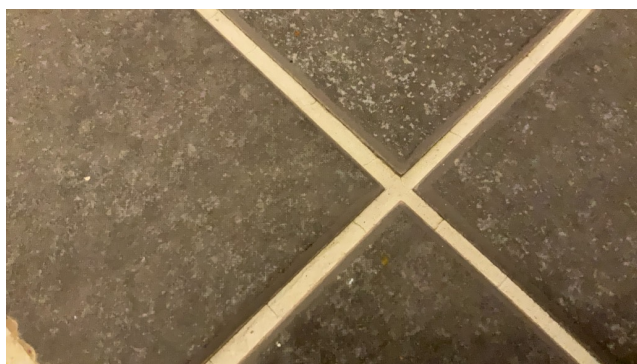
### ! TG 2 Sluk, membran og tettesjikt

- Uten membran/tettesjikt er det høy risiko for at vann trenger gjennom konstruksjonene og kan medføre fuktskader.
