Registrering av kritiske punkt for Vaksvikelva og Ørskogelva

Rapport

Innleiing

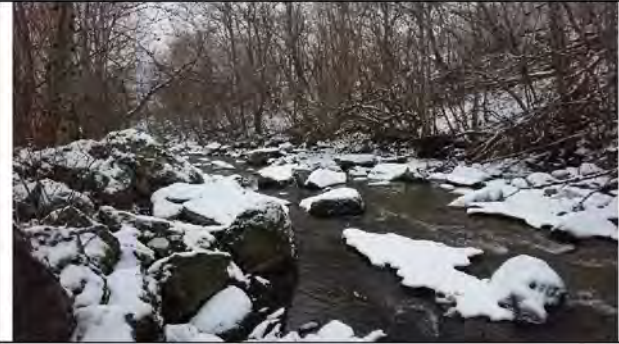
<p>Vaksvikelva ligg djupt i terrenget med gode elvekantar. Dei kritiske punkta som fanst i elva er kartlagt og utbetra i samband med bygging av kraftverket i perioden jan. 2017 til nov. 2018. (Kjelde Arve Ørskog)</p>

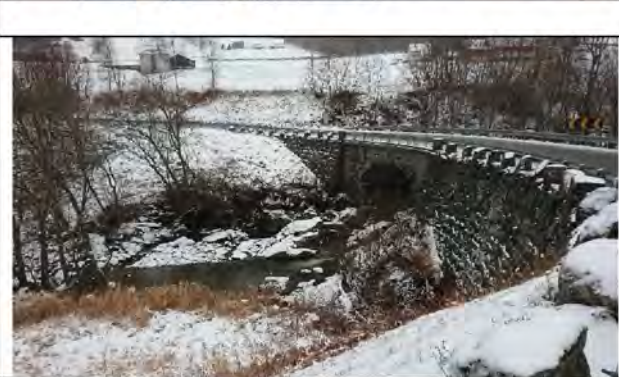
<p>Brua over Vaksvikelva, svært god kapasitet/øpning. Bru over Vaksvikelva, FV 650 mellom Sjøholt of Stordal.</p>

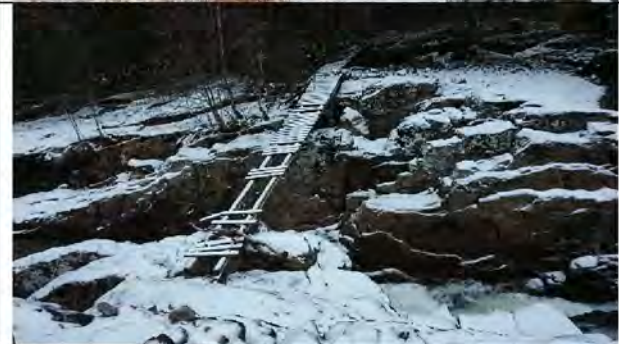
<p>Like oppom krafverket. Kritisk punkt for gåande, ikkje for vassgjennomstrøyminga</p>

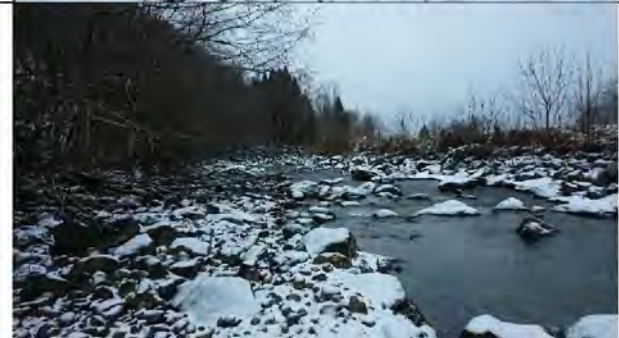
<p>Nedre del av Vaksvikelva, elveløpet i sjø. Vid øpning med høge elvebarer.</p>

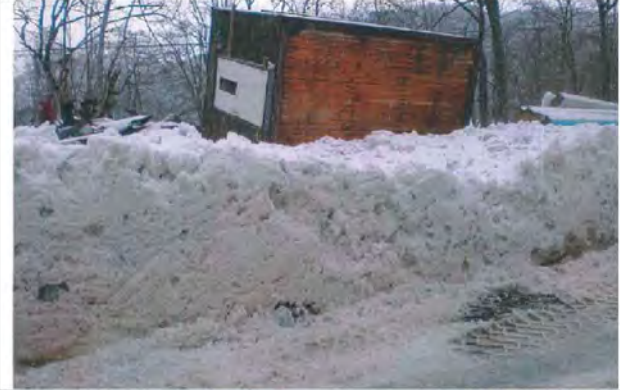
<p>Valgermo industriområde nord for brua. Bilder av skader etter isgang i 2010. Bygget ligger nord for pkt.3. Det er tatt med fleire bileter av dette området p.g.a. store skader som følge av isgang.</p> <p>Det er bileter frå 2010, 2011, 2016 og 2018.</p>
 	<p>2010</p>

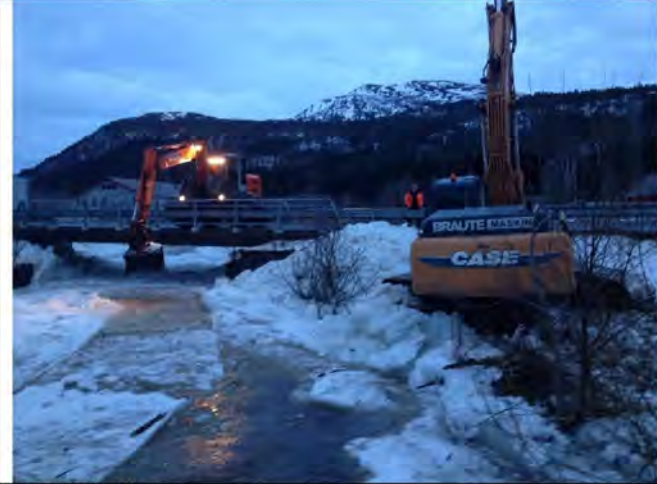
<p>Januar 2016. Skadereduserende arbeid vart sett i gang og det vart unngått å få skade på næringsbygg.</p>

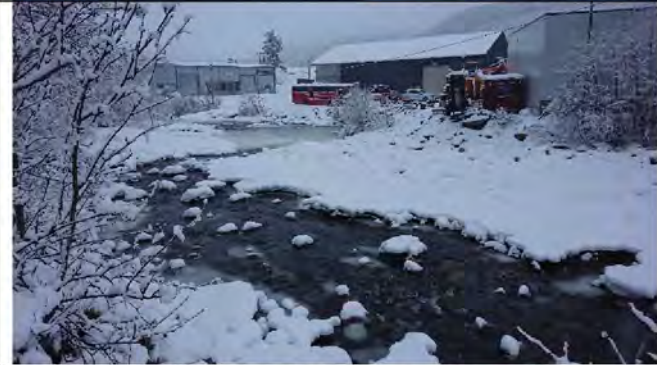
<p>Desember 2018, ikkje skade eller isgang når bilete vart tatt.</p>

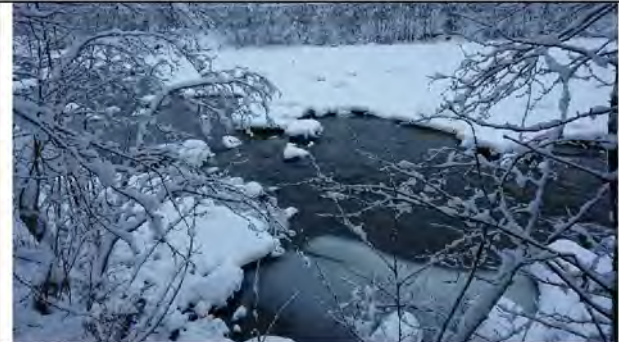
<p>Voll vist med pkt. nr.4. Mindre sideelv kjem ut, ope område, men problem med frysing. Voll bør utvidast. Areal må renskast opp slik at elva kan renne fritt utan å lage nye elveløp som følge av opphopning av masse.</p>

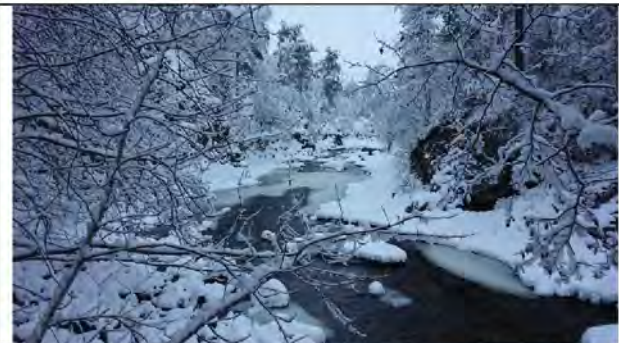
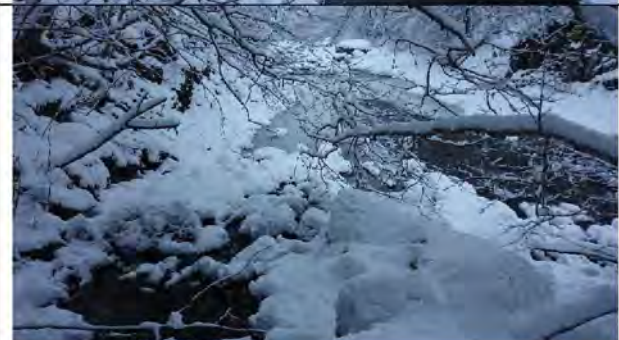
<p>Ved Rashølen, pkt. nr5. Punktet lengst mot aust som er kartlagt som kritisk punkt i Ørskogelva. Trangt elveleie, kan lett tettast til. Mindre sideelv kjem ut, viser på andre bildet. Rashølen er også utsett for skredfare.</p>

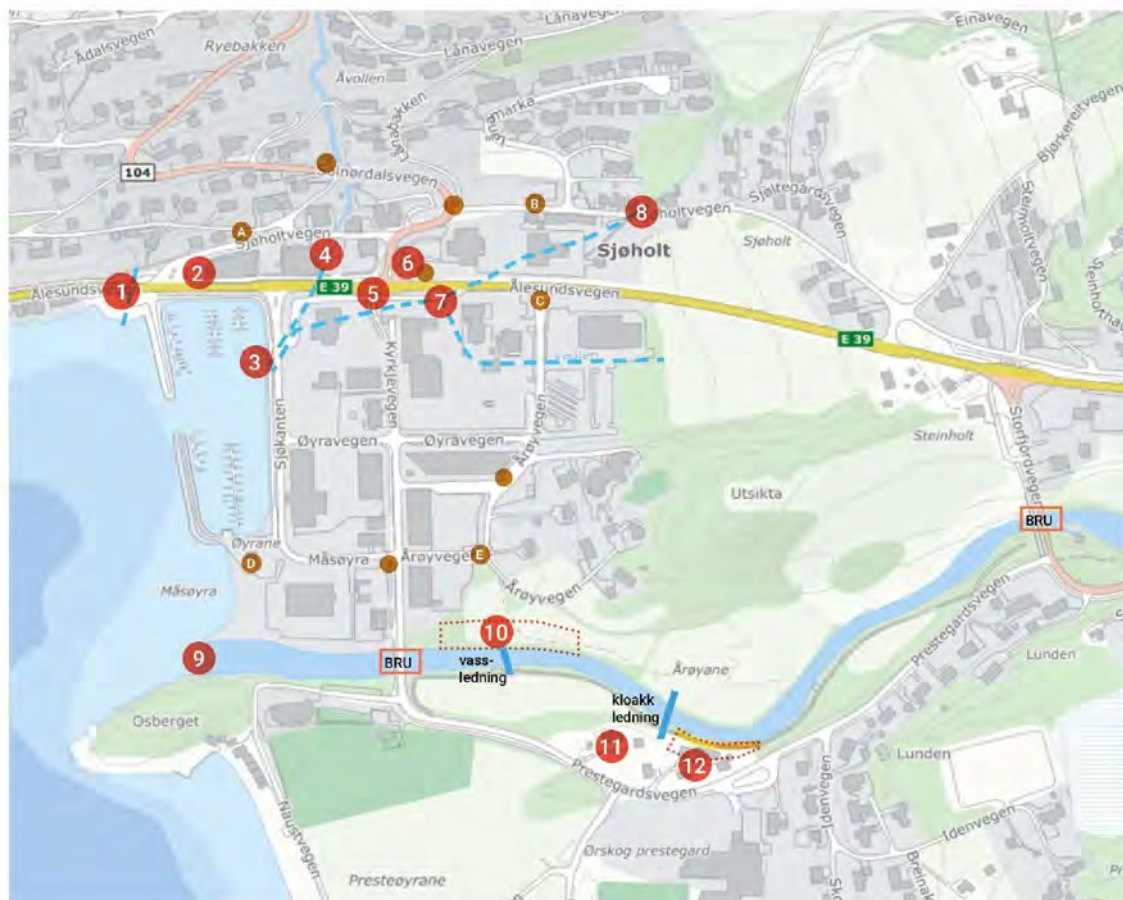
1. Kritisk punkt som har vore tett fleire gongar. Gir vatn i bygga i aust.

2. Utsatt område ved flom

3. Utløp frå elvar i rør

4. Inntak Wenseelva

5. Undergangen. Rør og gangveg

6. Pumpestasjon koblar seg ut ved flom

7. Kum som fylles med sand

8. Kritisk inntak på Pelaselva. Rist tatt bort. Husa aust for inntaket oversvømd ved flom.

9. Oppsamlingsplass for masse frå aust og vest. Manglar vedlikeholdsplan

10. Kritisk område ved flom

11. Faresone flom utan tiltaksplan

12. HVPU bustad og elvas-ti. Utsatt for flom og utgraving frå elv.

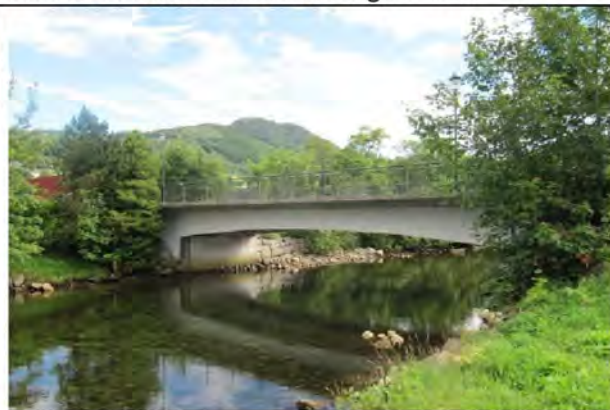
Kyrkjebrua hadde bruinspeksjon den 14.10.2015 med konklusjon: «Ingen skad er av betydning for bæreevne er påvist. Manglende rekkverksavslutninger gir noe nedsatt trafiksikkerhet. Avløpsrør mangler utkast, dette fører til fuktbelastning i bjelke, som videre medfører forvitring og armeringskorrosjon. Begroing rundt landkar bør fjernes. Løs lysstolpe ved innfestning til rekkverk, bør utbedres.»

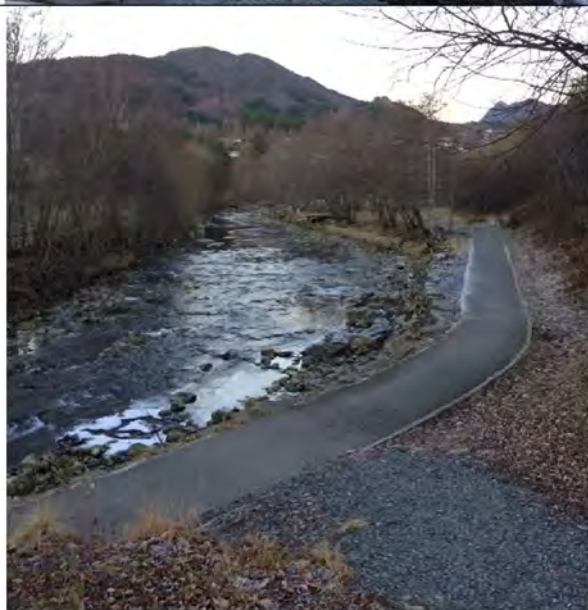
Nedgang frå Elvastien ved pkt.12

<p>Bildet er tatt nord for boligane mot vest ved pkt. nr. 12</p>
 	<p>Bildet er tatt nord for boligane mot aust ved pkt. nr. 12</p> <p>Når det gjeld utvasking, er det mest utsette området reparert, men det er spesielt ein plass til det er utsett. Det er rett ovenfor boligane der elva gjer ein ganske krapp sving.</p>
 	<p>Bygget på bilete nest til venstre er merka som kritisk området om det vert stormflo eller storflaum ved at vatn kjem frå havet og stor vassføring frå Ørskogelva i aust. Elvastien har vorte skada av stor vassføring ved fleire høver. Skadane er utbetra og vert fylgt opp med vidare tiltak som er planlagt for stiområdet.</p>

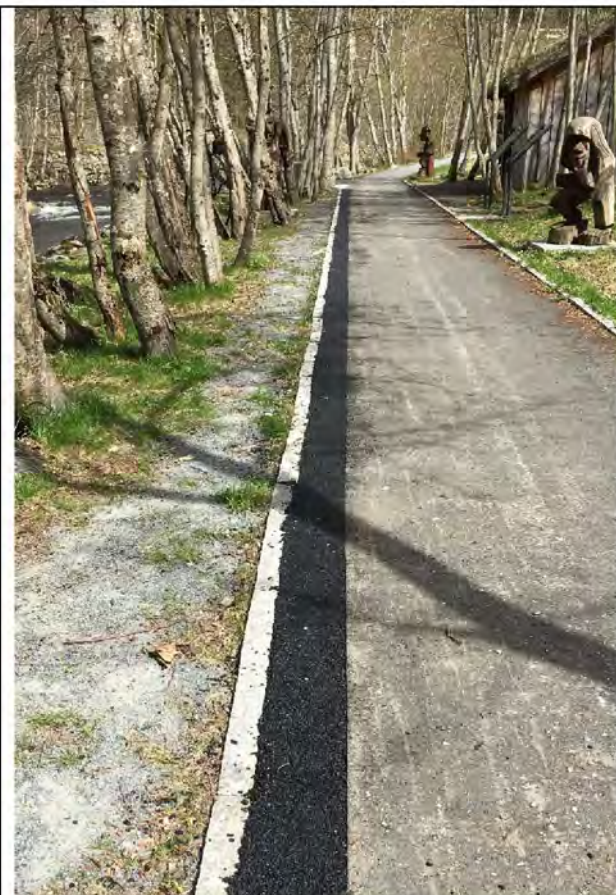
<p>Flaum over Elvastien 2017</p>

Det er utført tiltak på Elvastien etter skade.

Forsterka kant: Langs heile denne strekninga var asfalten undergravd og kanten knakk. Kantstein er lagt ned og opninga mellom er fylt med ny asfalt.

Forsterka under: Det er lagt ny asfalt under bord og benkar. Her var den gamle asfalten borte etter flaummen.

Elvastien reparert: Under steinbordet og benkane var asfalten og all massen under fullstendig borte og bord og benkar låg rasa saman nedi dette store hullet. Det same skjedde langs kanten mot elva. Her kom vatnet inn under asfalten og grov ut massen. Kanten mot elva er forsterka med stein og betong. Hullet undet bord og benkar er fylt opp med masse og fylt i betong.

Plastring og asfaltkant: Langs denne strekninga var dei store steinane langs kanten berre feid ned i elva. Vatnet grov ut mindre steinar og jord langs kanten, store hull innover og under asfalten. Ny plastring med stor stein er lagt på og forsterka med betong. Ny asfalt er lagt langs kanten der denne hadde knekt av.

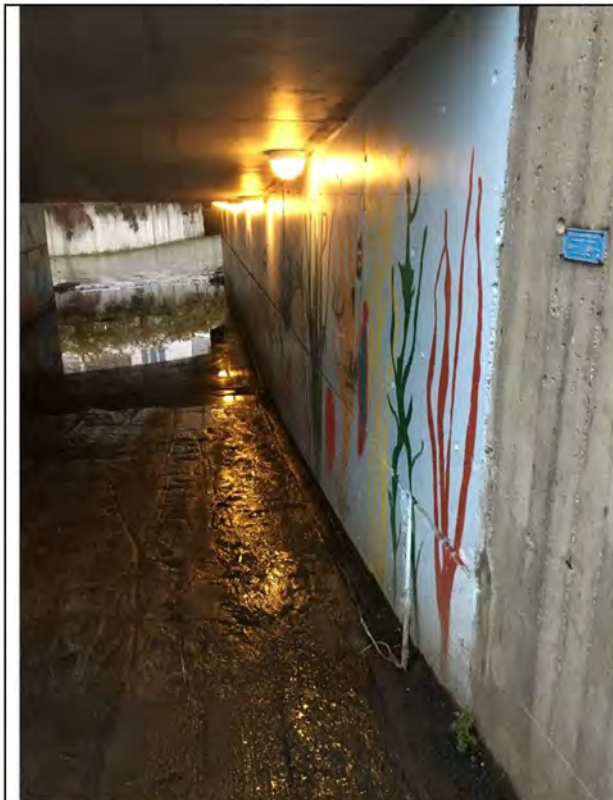
Vår 2018

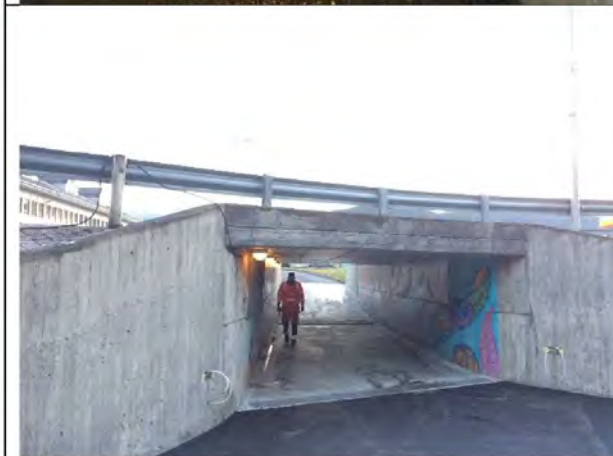
Utbetra hausten 2018

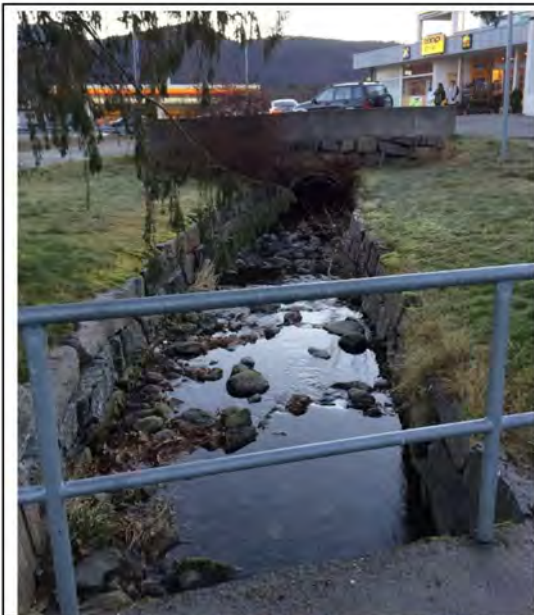
Det er ikkje rist på rørinntaket som viser på bilete. Bilete er tatt frå brua mot syd.

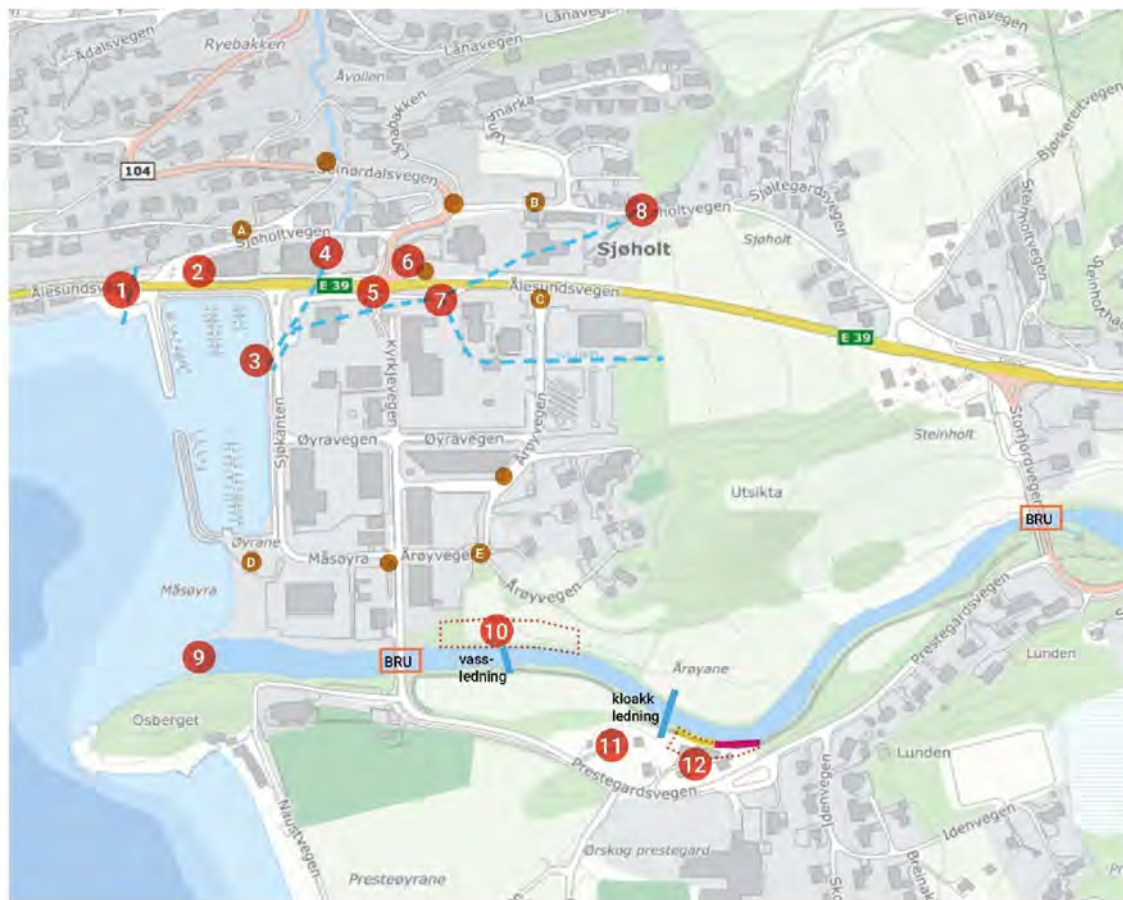
1. Kritisk punkt som har vore tett fleire gongar. Gir vatn i bygga i aust.

2. Utsatt område ved flom

3. Utløp frå elvar i rør

4. Inntak Wenseelva

5. Undergangen. Rør og gangveg

6. Pumpestasjon koblar seg ut ved flom

7. Kum som fylles med sand

8. Kritisk inntak på Pelaselva. Rist tatt bort. Husa aust for inntaket oversvømd ved flom.

9. Oppsamlingsplass for masse frå aust og vest. Manglar vedlikehaldsplan

10. Kritisk område ved flom

11. Faresone flom utan tiltaksplan

12. HVPU bustad og elvas-ti. Utsatt for flom og utgraving frå elv.

TILTAK SOM BØR PRIORITERAST

A. Ordne drenering fra vasskum

B. Skifte vasskum

C. Skifte vasskum

D. HMS tiltak på silanlegg

E. Skifte vasskum

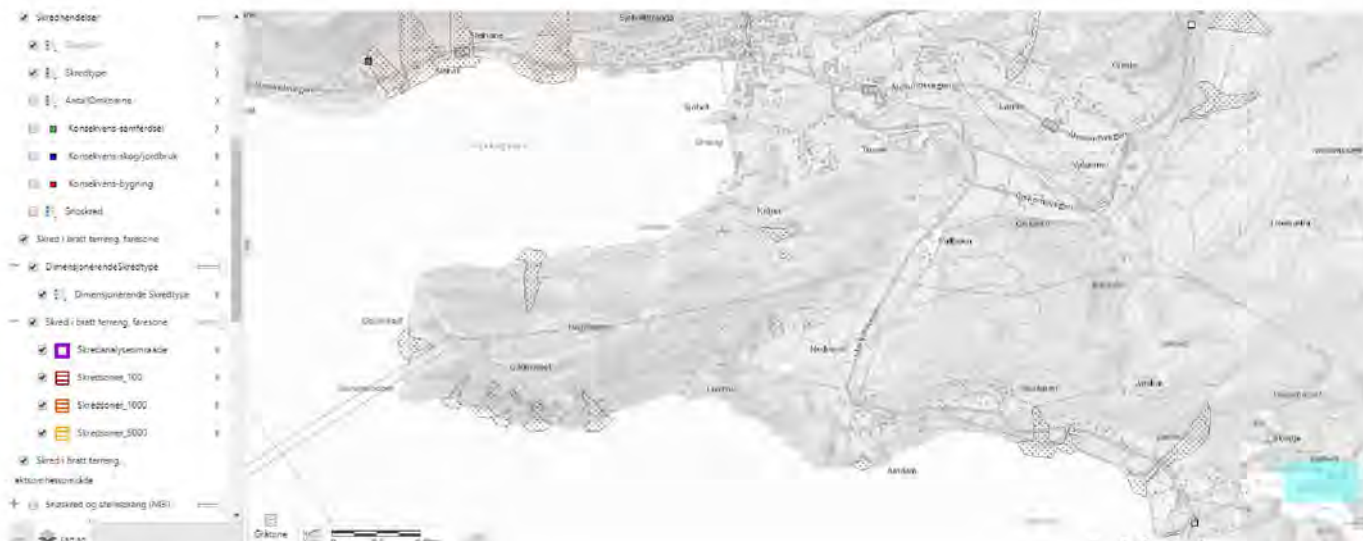
Skred syd for Elvastien mellom punkt nr.12 og Steinholtbrua

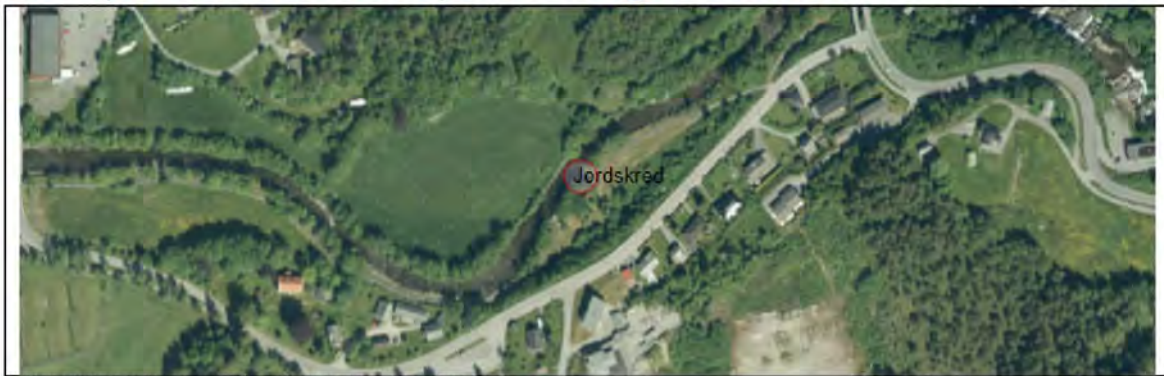
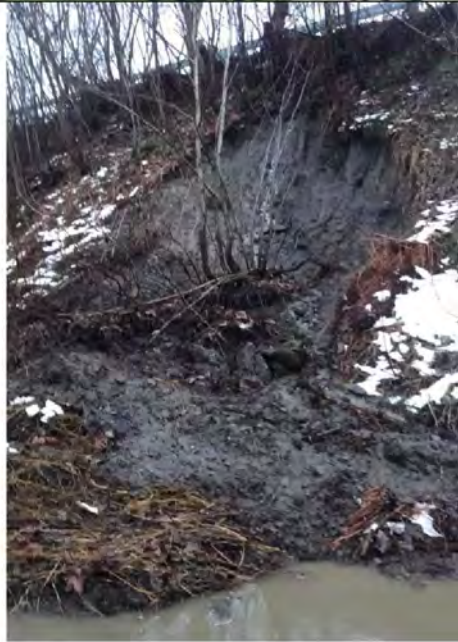
Skred utløyst
10.12.2018, årsak ikkje
kjent. Rapportert skade
frå oppsynsmann.
