► Vurdering av grunnforhold og områdestabilitet

Digernes Næringspark BN1

Geoteknisk rapport

Oppdragsnr.: 52109726 Dokumentnr.: 52109726-RIG-R01 Versjon: J02 Dato: 2024-10-04

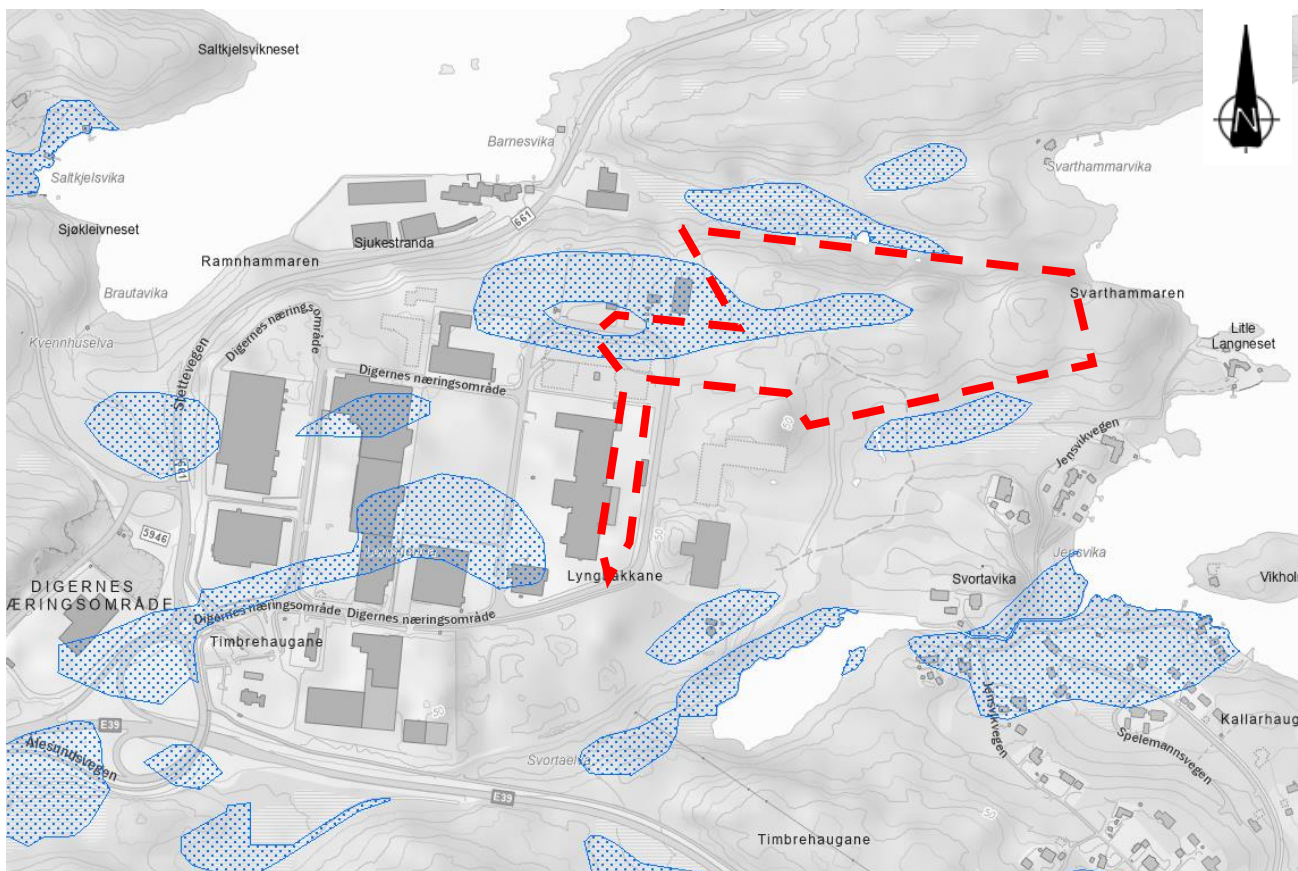
Figur 2-4: Utklippet fra NVE-atlas viser aktsomhetsområder for kvikkleire i området. Tiltaksområdet er vist med rød stiplet figurlinje [8].

Figur 2-4 er hentet fra NVE-atlas [9] og viser aktsomhetsområder for kvikkleire. Figuren viser at det er aktsomhet for kvikkleire i myrområdene nord og sørøst for tiltaksområdet, samtidig er det et parti omtrentlig midt i tiltaksområdet.

I henhold til NVE Atlas [8] er det ett område med aktsomhet for kvikkleire inne på tiltaksområdet, og ett på myra mot nord og ett på myra mot sørøst. Siden det kan ligge marine avsetninger under myr, må disse områdene vurderes nærmere.

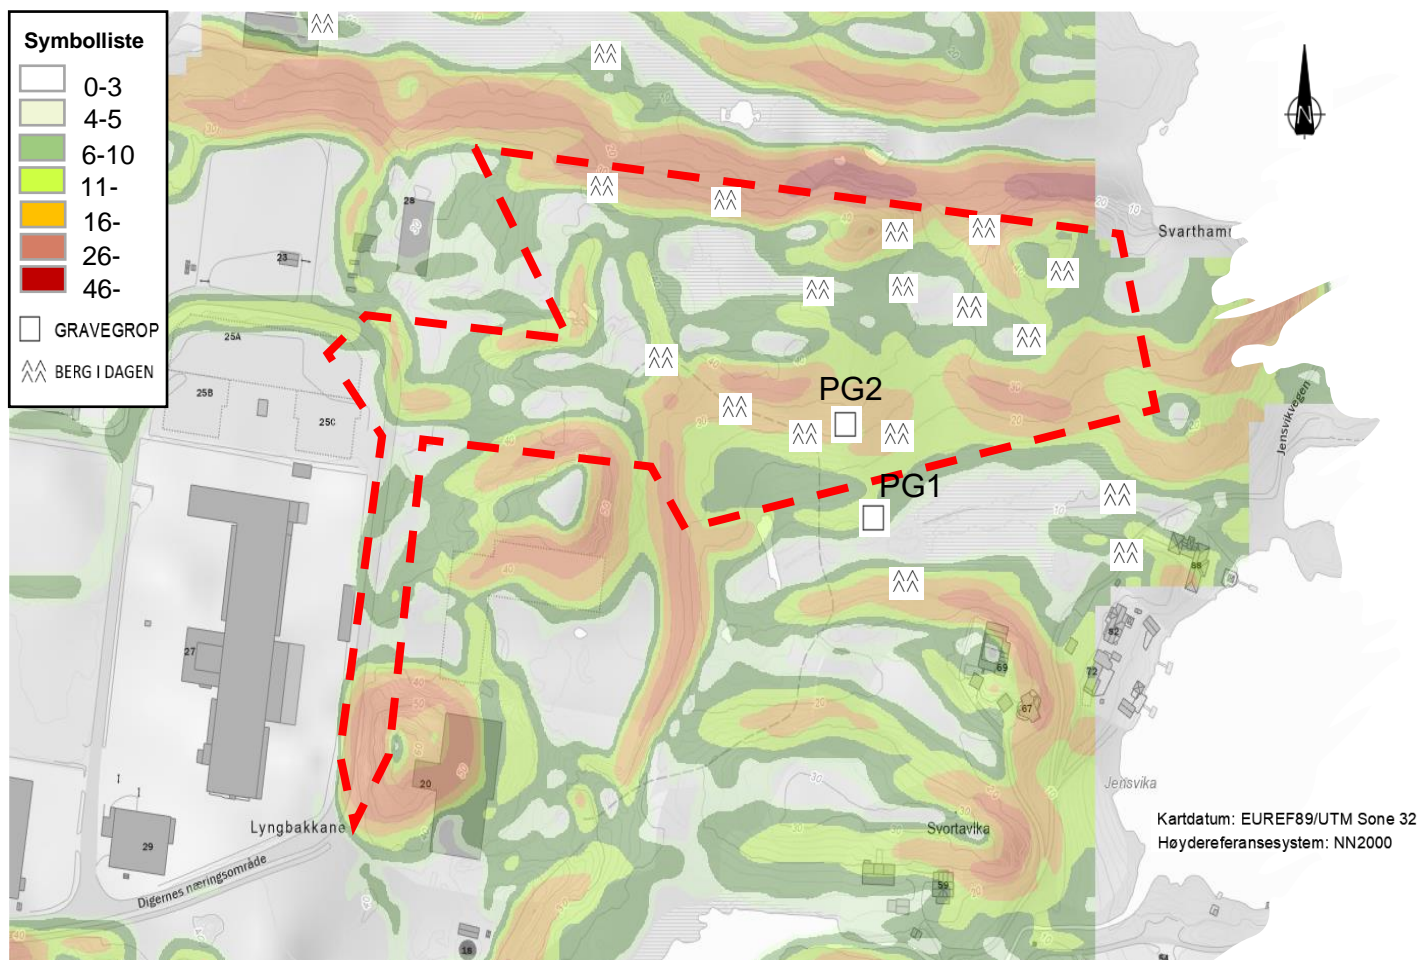
Figur 3-1: Oversikt over kartlagte prøvegroper og bergblotninger. Rød stiplet linje markerer tiltaksområdet.

Bergblotninger og utførte prøvepunkt (PG1 og PG2) er vist i Figur 3-1, mens løsmassene i de undersøkte posisjonene er visuelt beskrevet og oppsummert med bilde i Tabell 3-2 og Tabell 3-3.

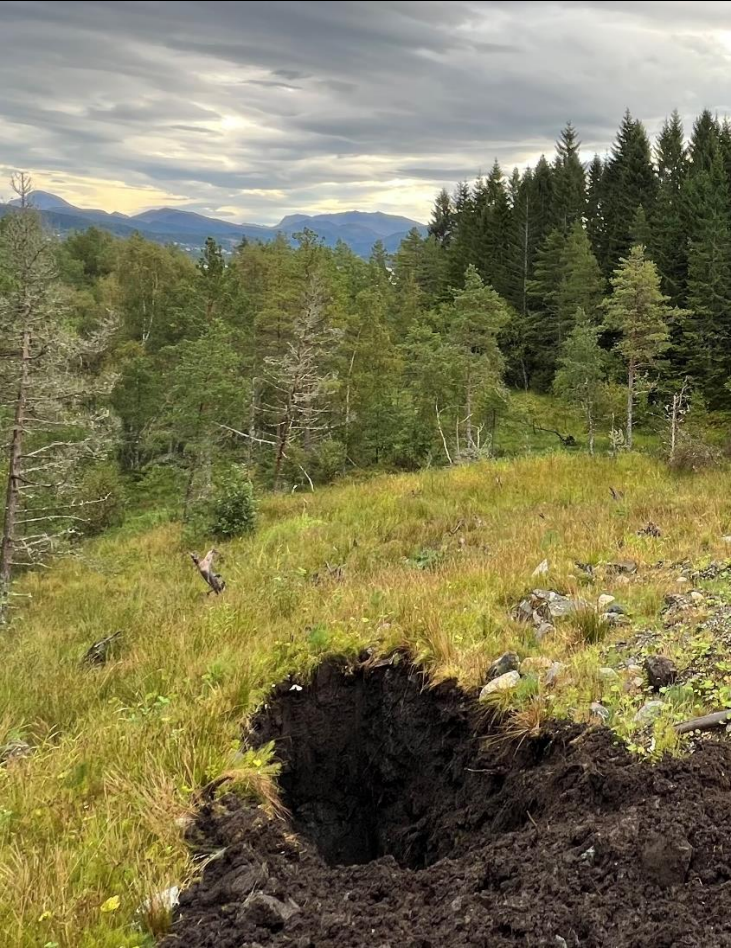
Tabell 3-2 Prøvegraving i posisjon PG1.

Dybde [m]	Visuell beskrivelse av graveprofil	Bilde 1
0,0-4,5	Organiske masser. Helt ved bunn av prøvegroppen møtes det på antatt stedlige masser med noe leirinnhold

I posisjon PG1 ble det ikke avdekket berg, og det var ikke mulig å nå myrområdet med gravemaskin. På myra sørøst for tiltaksområdet ble det på befaringen stukket et armeringsjern ned i myrmassene. Armeringsjernet stoppet etter ca. 2 m, men med denne metoden kan man ikke avklare om det er berg, faste masser eller annet objekt som er påtruffet.

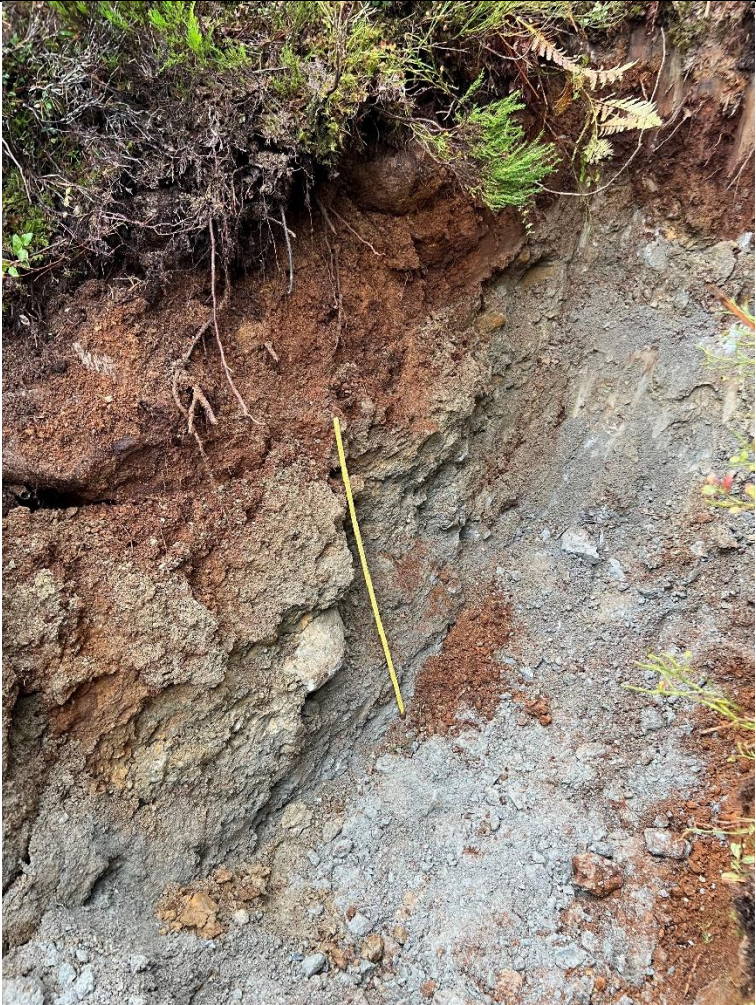
Tabell 3-3 Prøvegraving i posisjon PG2.

Dybde [m]	Visuell beskrivelse av graveprofil	Bilde 2
0,0-0,5	Organisk masser, sand

0,5-1,6	Sammenpakket stein, grus og sand. Antatt bunnmorene

Prøvegravningen i PG2 viste berg 1,6 m under terrengnivå. Ved tidligere grunnundersøkelser ved Digernesskiftet, utført av Statens vegvesen [7], er det ikke funnet stor mektighet på løsmassene. I tillegg er det registrert flere bergblotninger i området.

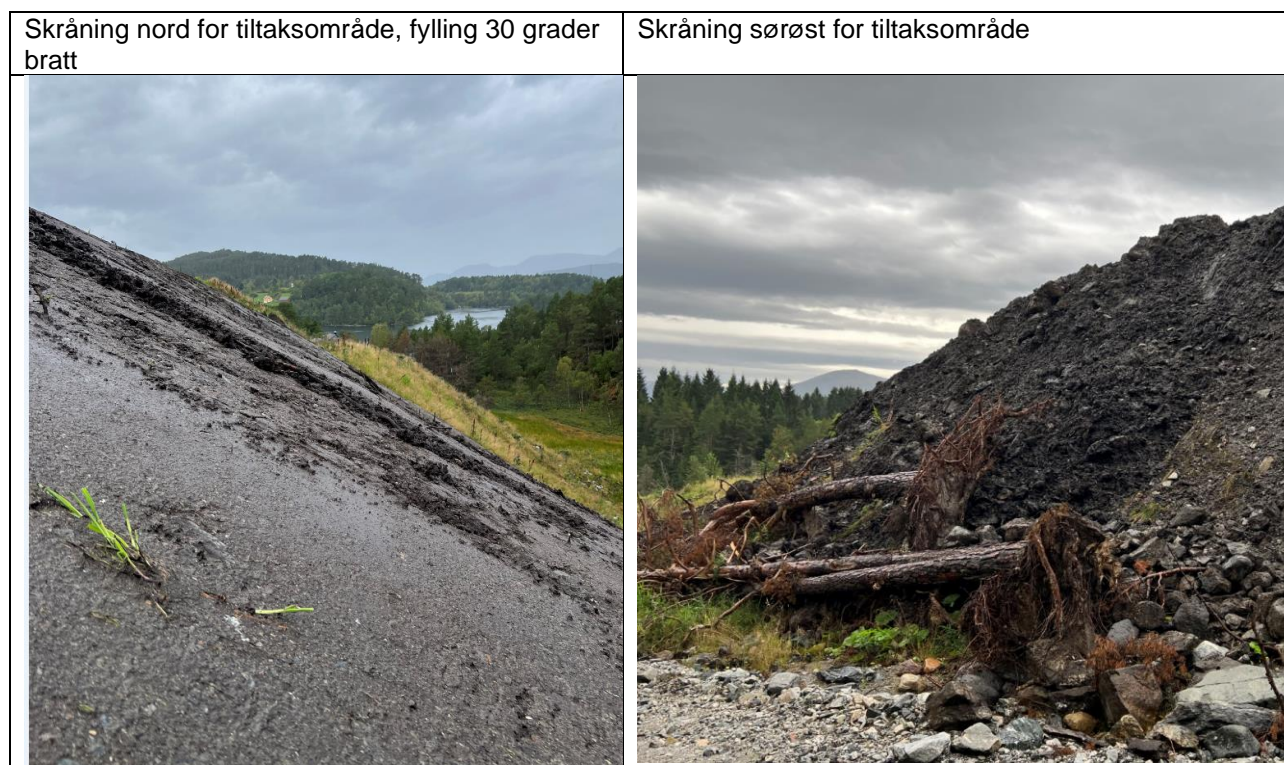
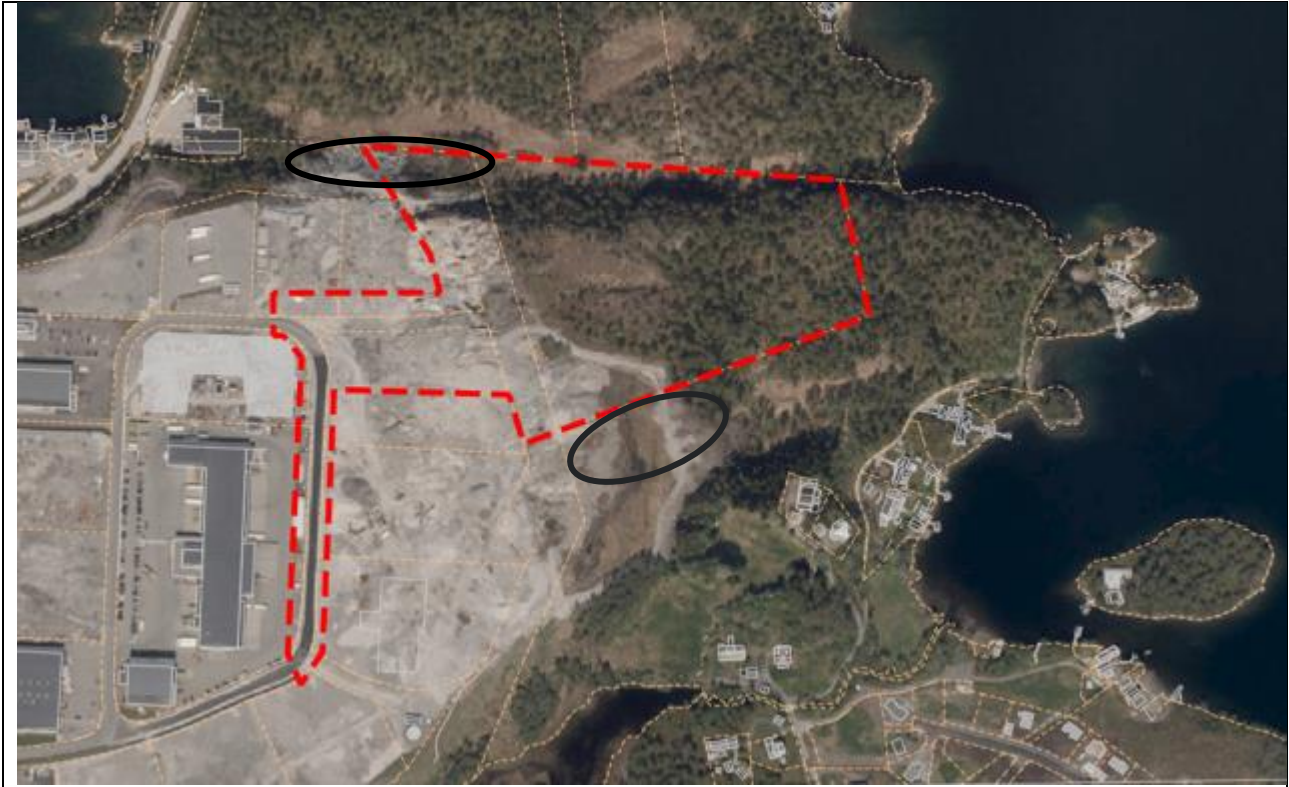
Figur 4-1: Skråninger av fylte masser vist med svart ellipse

På befaring ble det lagt merke til at det ligger mye fylte masser med høyt innhold av organisk innhold i skråningen ned mot myra nord for tiltaksområdet, og i skråningen ned mot myra mot sørøst, se bilder i Figur 4-1.

Norconsult gjør oppmerksom på at lokalstabilitet av disse skråningene ikke inngår i denne rapporten.
