# ► Skredfarevurdering boligblokker Hatlane II, Ålesund kommune

Oppdragsnr.: **52100899** Dokumentnr.: **RA-01** Versjon: **J01** Dato: **2021-03-25**

Norconsult AS har på oppdrag fra OSE AS gjennomført en skredfarevurdering for gnr. 48/87, 48/88, 48/321 og 48/3 på Hatlane, Ålesund kommune. Det er ønskelig å etablere 2-3 blokker med 17 – 20 boenheter per bygg. Området ligger innenfor NGI sitt aktsomhetskart for snøskred og steinskred.

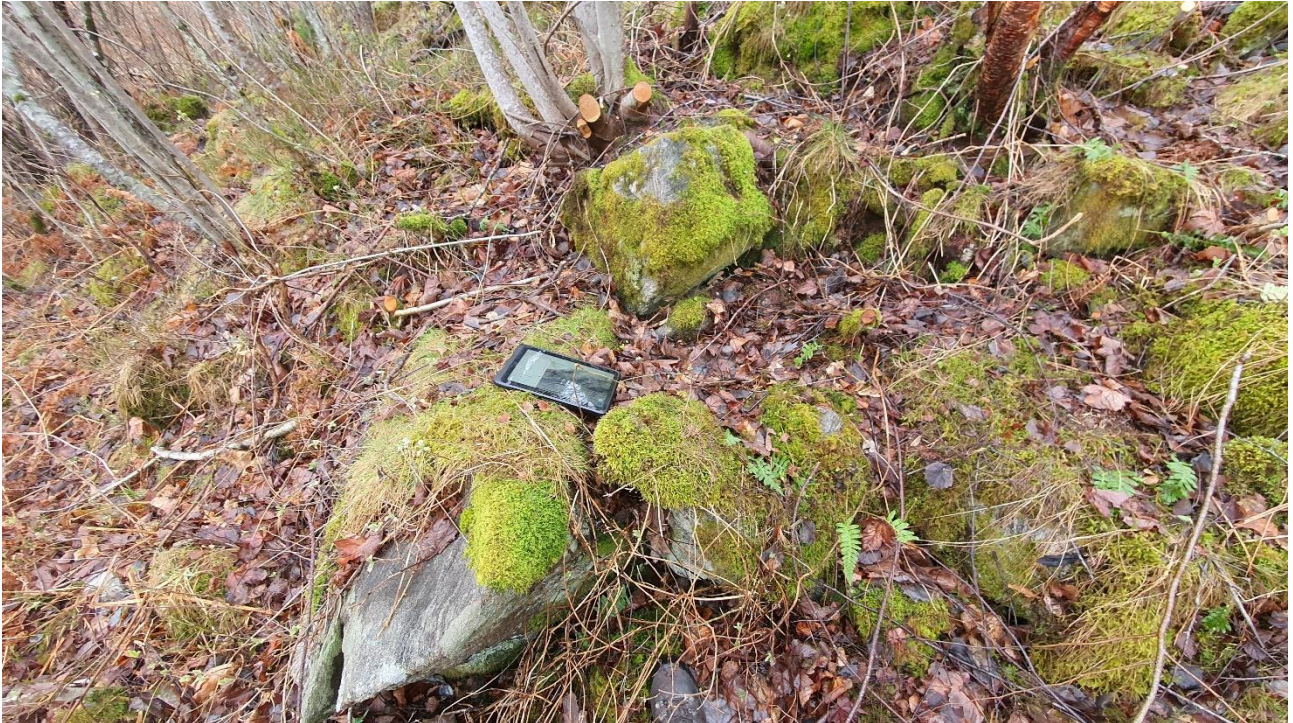
Det er hovedsakelig usammenhengende og tynt løsmassedekke innenfor påvirkningsområdet. Unntaket er i nordøstlig del av påvirkningsområdet mellom kote 55 og 65 hvor det er sammenhengende morenedekke av ukjent mektighet. Det er spredt med kantig og kantrundet moreneblokker i terrenget. Stedvis er det ansamlinger av moreneblokker (Figur 8).

Figur 8: Eksempel på moreneblokker i terrenget. Blokkene er kantig og kanrundet.

Det er spredt med kantig og kantrundet blokker innenfor nordøstlige del av påvirkningsområdet. Disse kan ikke kobles til reelle løsneområder for steinsprang og karakteriseres som moreneblokker. I østlige del av påvirkningsområdet er det kartlagt en fjellblotning med små lokale utfall (ca. 0.5 m<sup>3</sup>) (Figur 7). Tidligere utfall stopper raskt opp (kun et par meter). Fjellblotning er stedvis oppsprukket og har potensiell for mindre utfall. Potensielle utfall fra dette løsneområdet vil ikke nå kartleggingsområdet, men ha utløp mot boligrekken som ligger rett sør.

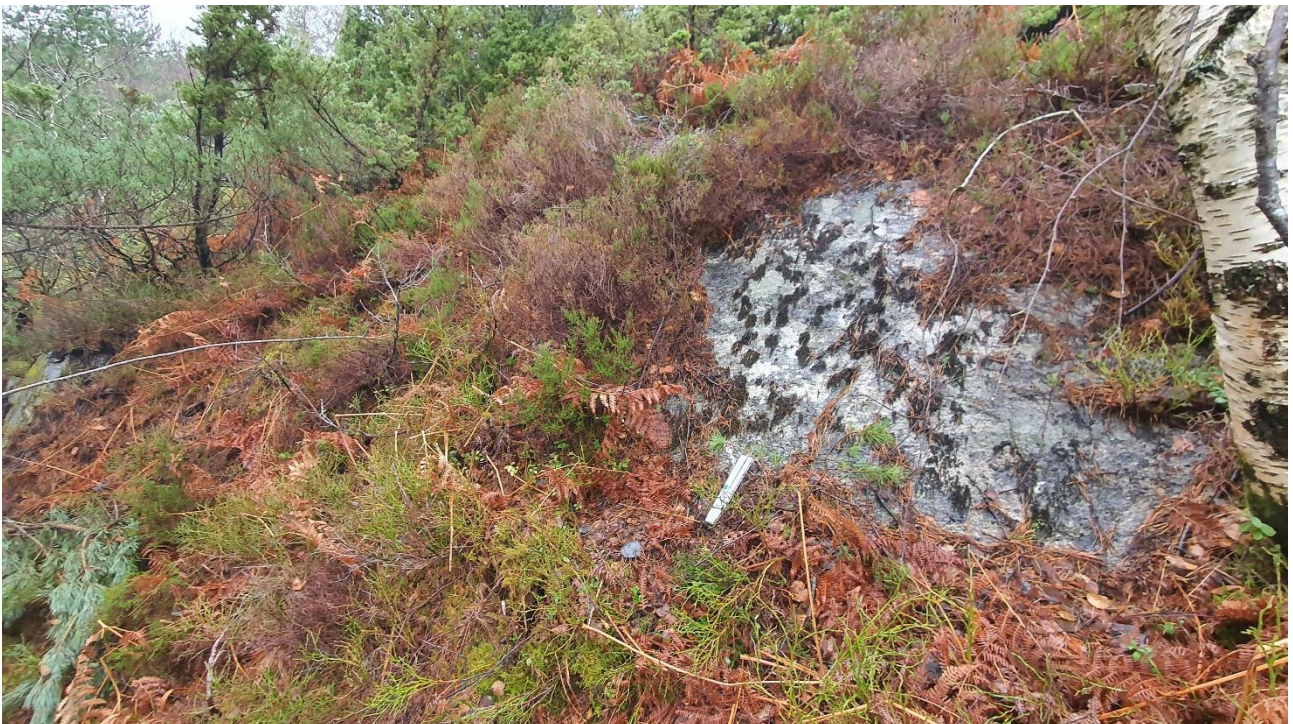
Observerte fjellblotningene innenfor området er lite oppsprukket og har en glattpolert overflate. Eksempler fra området er vist fra Figur 9 til Figur 11. Det er ikke spor etter tidligere utfall som kan knyttes til skrentene.

Figur 9: Eksempel på fjellblotning fra påvirkningsområdet.

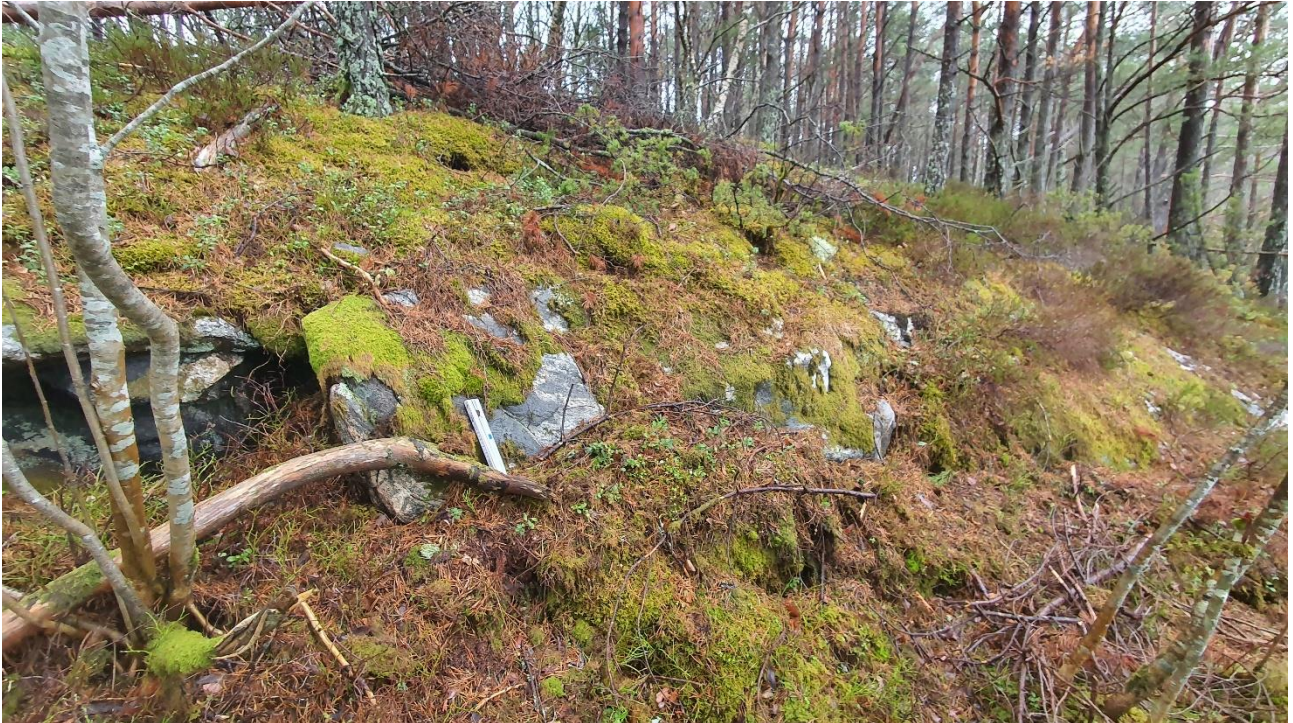
Figur 10: Eksempel på fjellblotning fra påvirkningsområdet.

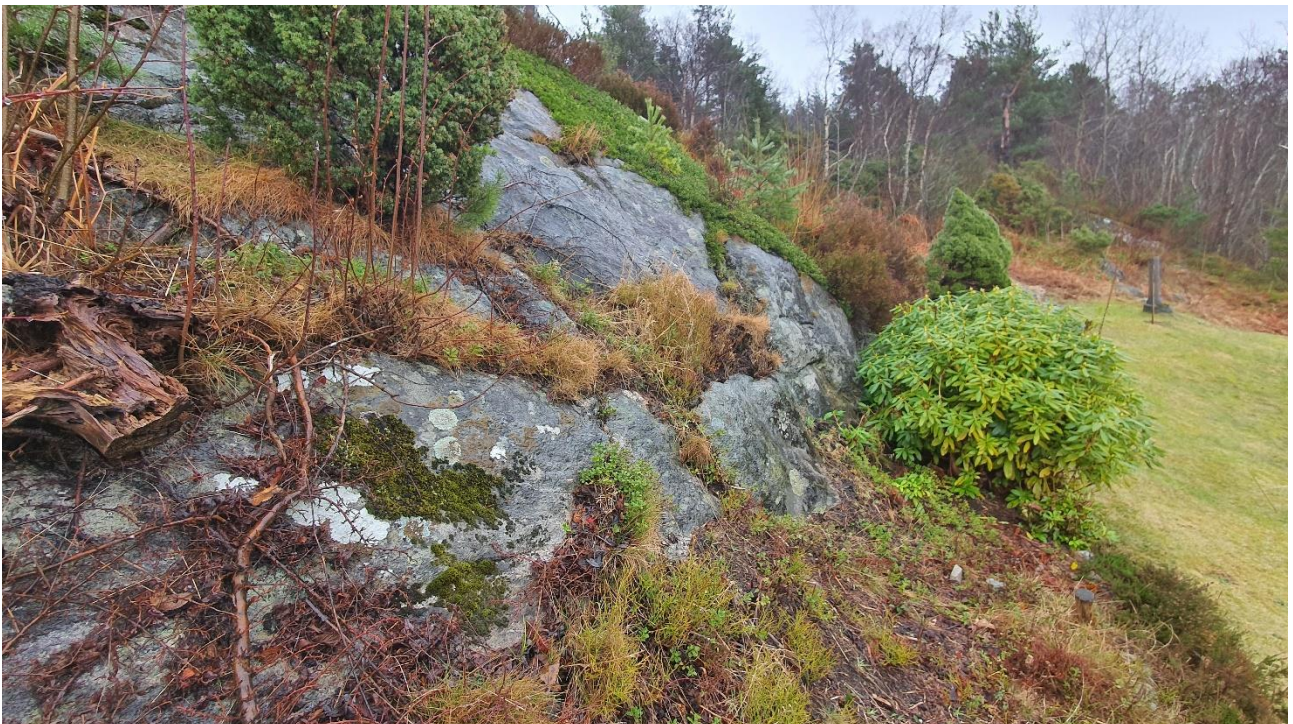
Figur 11: Eksempel på fjellblotning fra påvirkningsområdet.

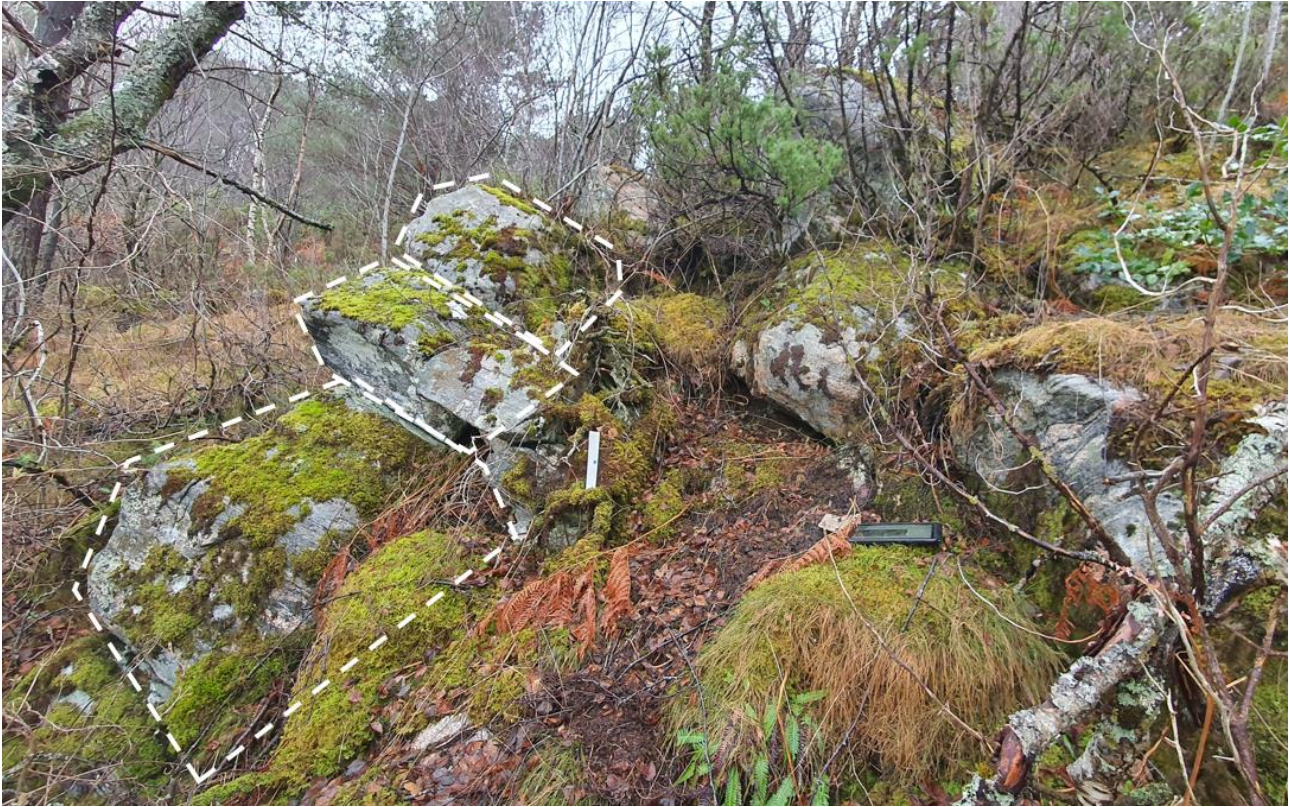
I nordøstlig del av påvirkningsområdet ved kote ca. 65-70 er det observert fjellskrent som er oppsprukket i større blokker (Figur 12). Sprekkeplan har fall inn i skråningen og blokkene har støtte i nedre del mot bakken.

Figur 12: I nordøstlig del av påvirkningsområdet er det observert at fjellblotningen er oppsprukket i flere markante blokker.

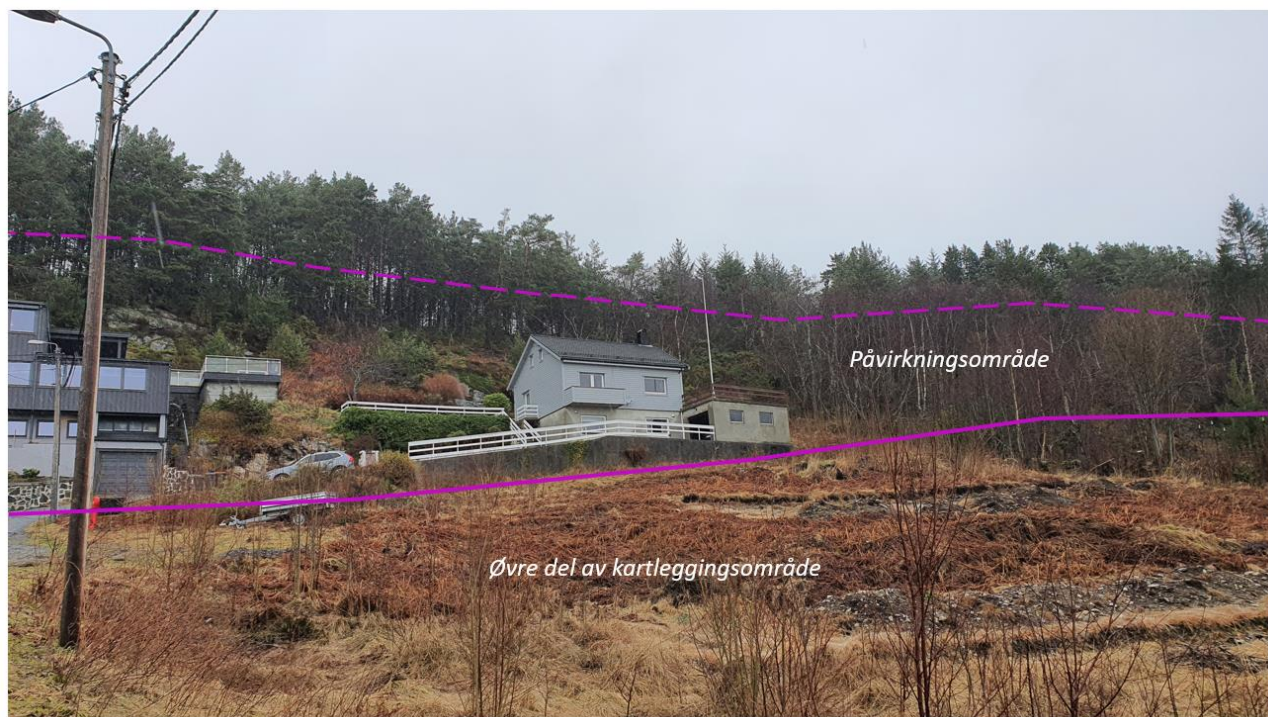
Skråningen nord for kartleggingsområdet som ligger bak eksisterende bolighus er dominert av tett skog som lauvskog og furu (Figur 13, Figur 14). Kronedekningen er hovedsakelig over 80 %, men stedvis noen mindre soner som er rundt 40 %. Høyden på trærne varierer fra 1 meter til ca. 5 meter. Overflaten har et veletablert vegetasjonsdekke av blant annet lyng, einebusker og mosevekster (Figur 15).

Figur 13: Foto tatt mot nord fra øvre del av kartleggingsområdet. Store deler av påvirkningsområdet er dominert av tett furu og lauvskog.

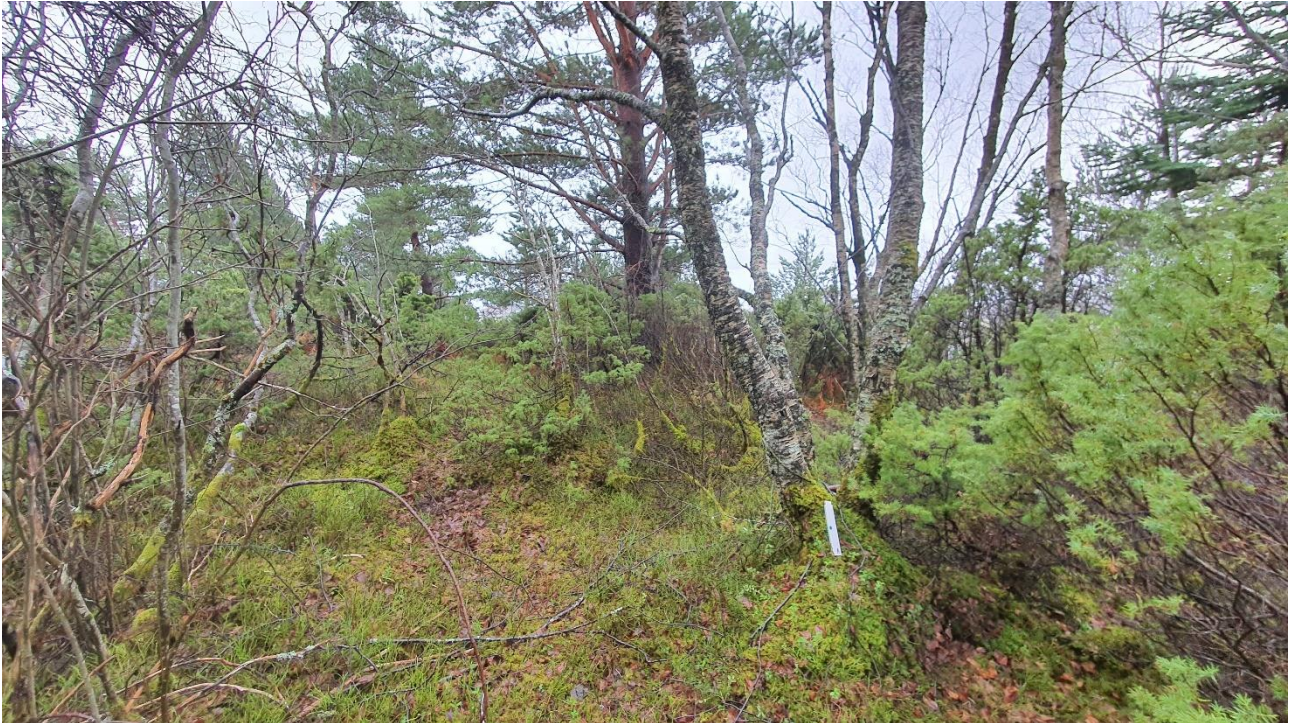
Figur 15: Foto tatt fra skråningen nord for kartleggingsområdet.
