OPPDRAGSNAVN: Miljøteknisk grunnundersøkelse – Vasstrandvegen 67

EMNE: Tiltaksplan for forurenset grunn – Vasstrandvegen 67

DOKUMENTKODE: 1005952-RIGm-003-20221222

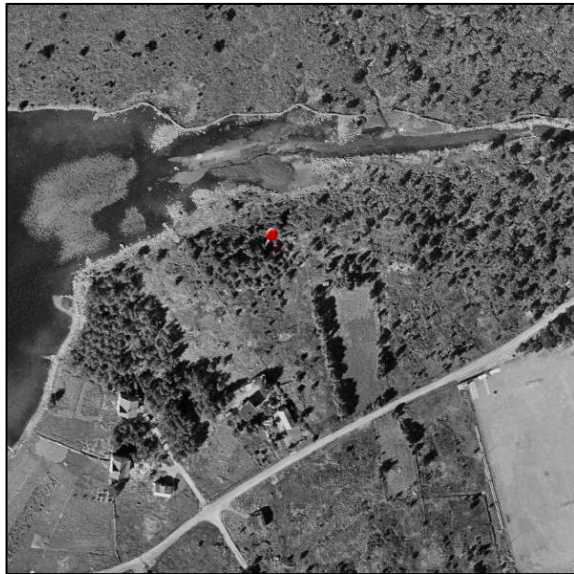
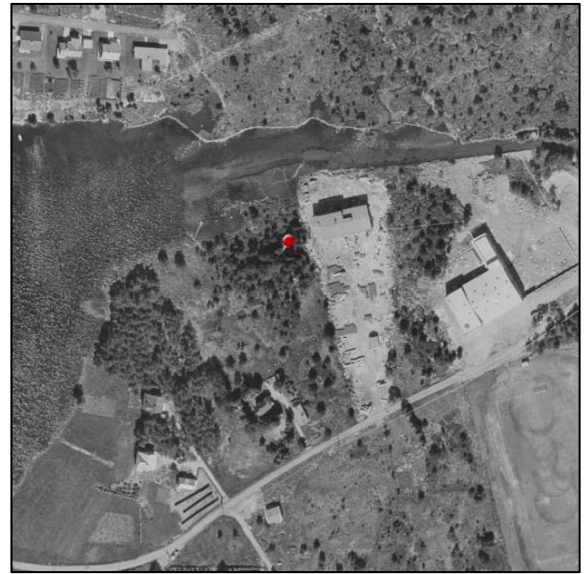
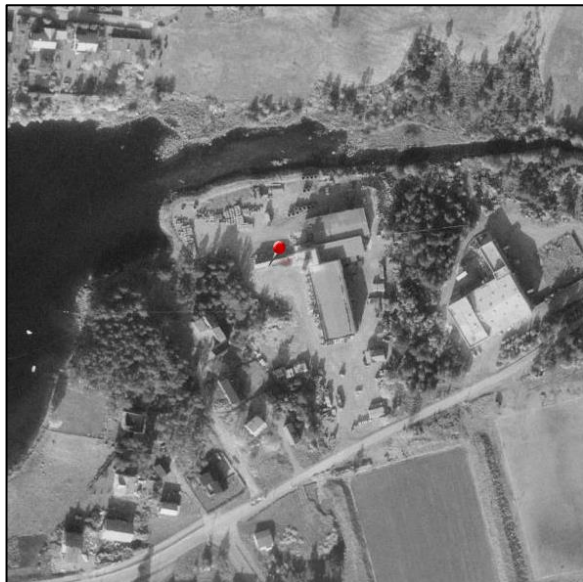
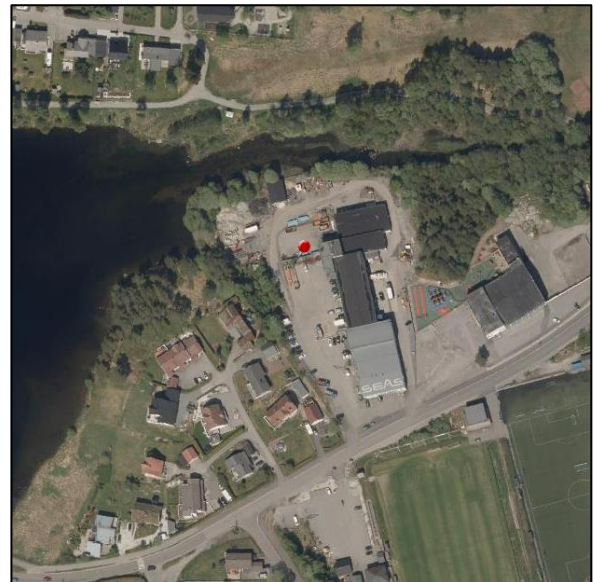
Historiske flyfoto fra området viser at området var dekket av skog før det ble fylt ut og etablert industri/næringsvirksomhet på området på begynnelsen av 1980-tallet, se Figur 4 /1/.

Figur 4. Flyfoto fra Vasstrandvegen 67 fra 1957, 1972, 1982 og 2020. Rød markør viser beliggenhet av Vasstrandvegen 67. /1/

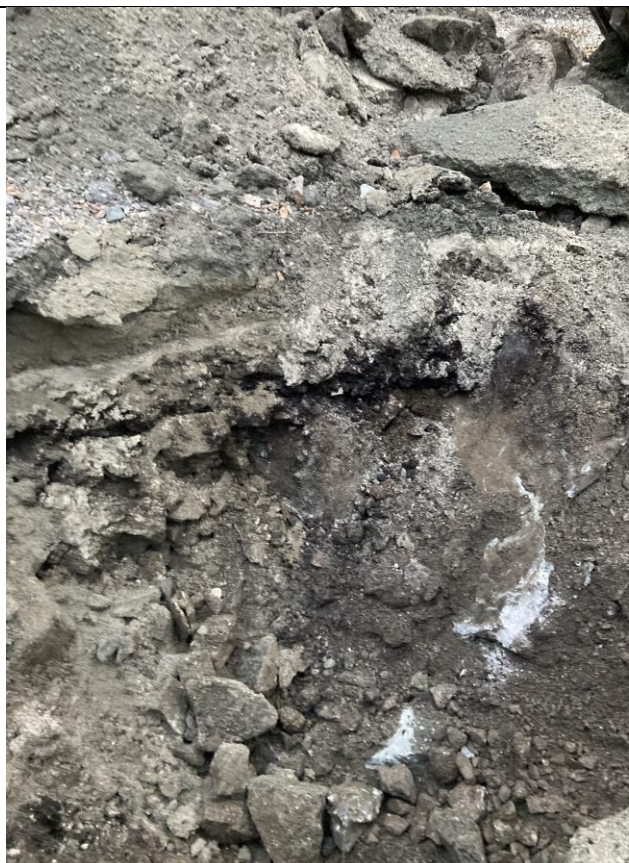
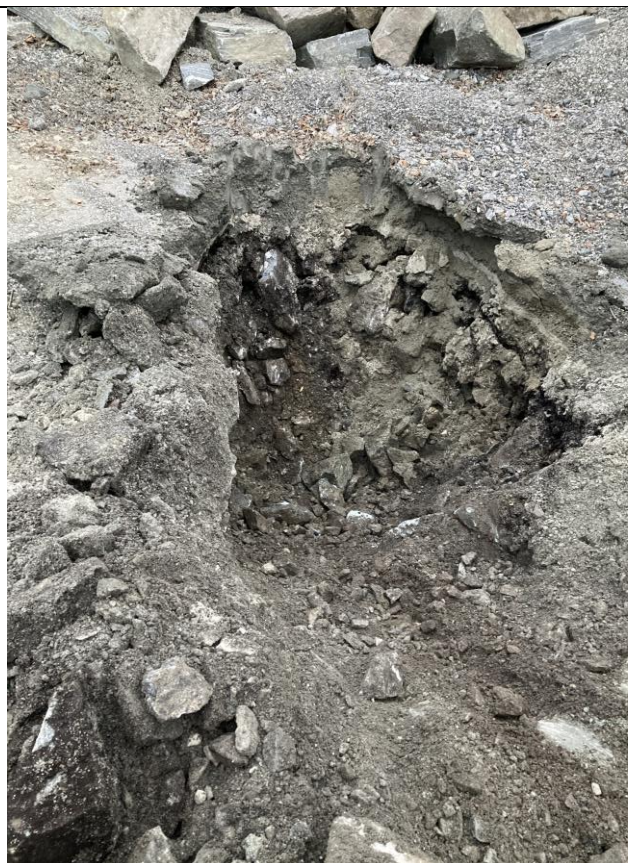
Punkt WM1.

Det var grus på overflaten av prøvepunkt WM1 og WM2, gress på overflaten av prøvepunkt WM3 og WM6, og grus og vegetasjon på overflaten av prøvepunkt WM7. Underliggende masser var fyllmasser av grus, stein og sand. Prøvepunkt WM4 og WM5 befant seg på en voll oppbygd av avfall (plast, metall m.m.) og ukjente

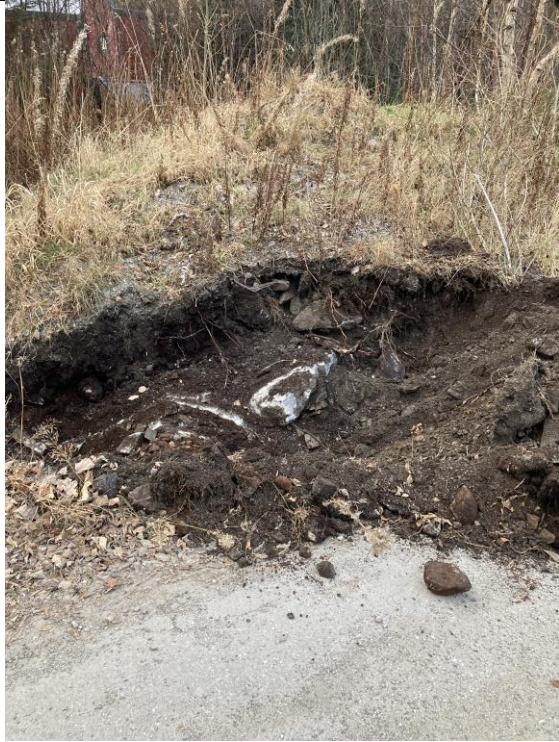
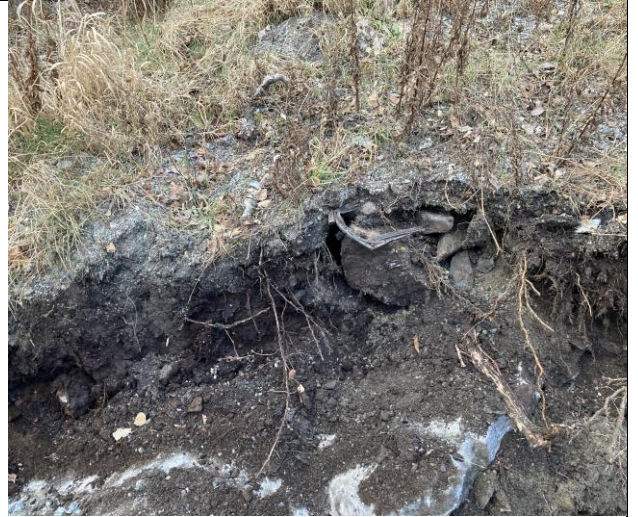
Punkt WM5.

| Prøve | Dybde<br>meter under<br>grunn | Betegnelse | Notat | Analyse |
|---|---|---|---|---|
| WM5 | -0,3 – +0,7 | F. Sand/jord, grus stein | Avfallshaug/voll. Avfall: plastikk, kabler, metallbiter, asfalt mm. Partier med rustfarge. Prøver tatt fra ca. 30 cm under m.y og til ca. 0,7 m over bakkenivå. | JA: metaller, PAH, alifater/aromater |

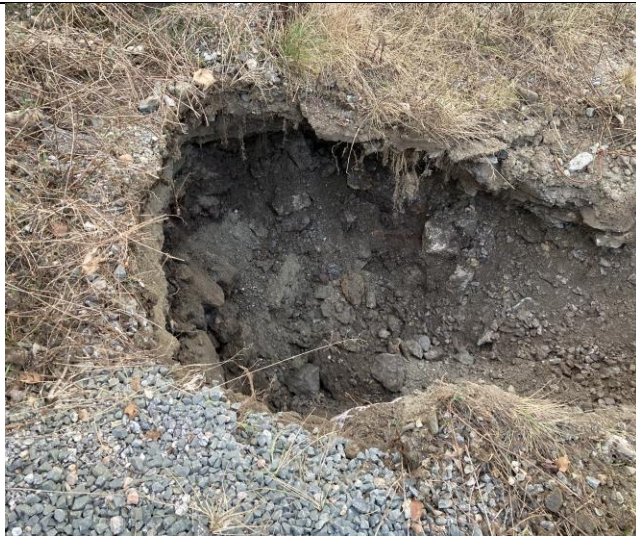
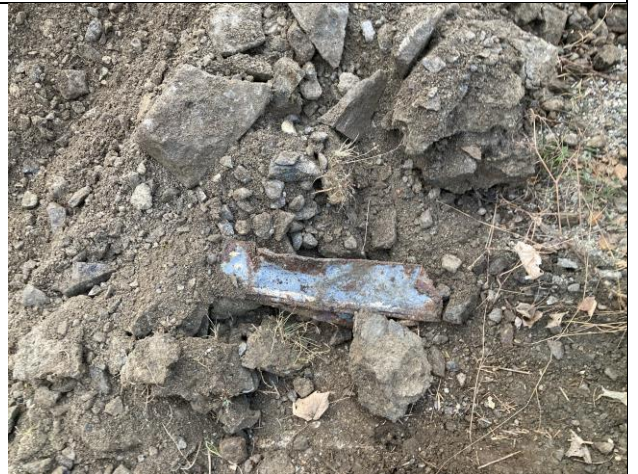
Punkt WM6.

| Prøve | Dybde<br>meter under<br>grunn | Betegnelse | Notat | Analyse |
|---|---|---|---|---|
| WM6 | 0 – 1,0 | F. Grus, sand, stein | Grus og vegetasjon topplag. Mye skrot og avfall på overflaten. Tegl, kabler, plastikk, metallskrot. Ev. lukt av olje. | JA: metaller, PAH, alifater/aromater |

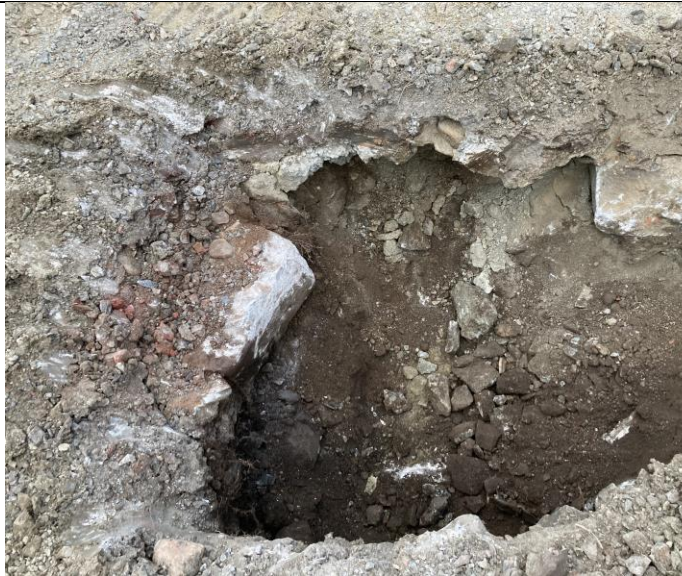
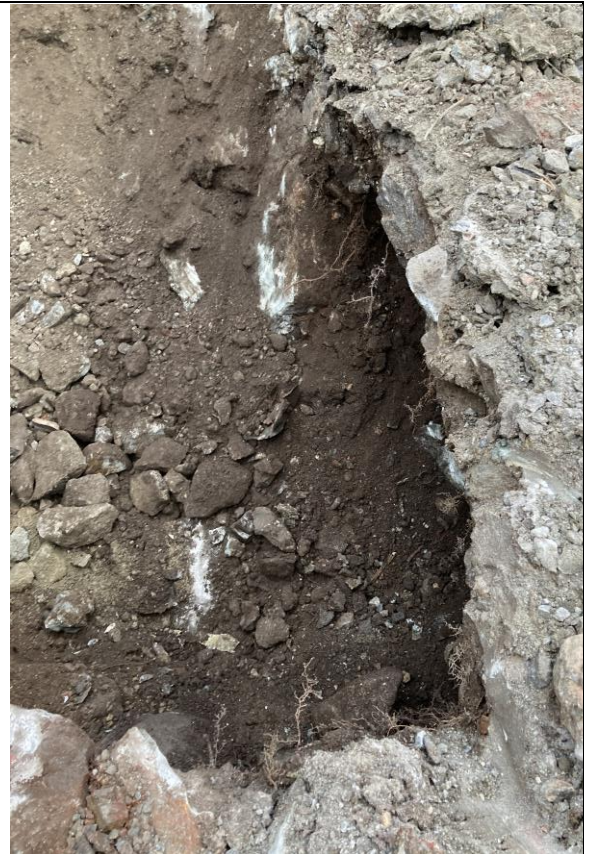
Punkt WM7.

| Prøve | Dybde<br>meter under<br>grunn | Betegnelse | Notat | Analyse |
|---|---|---|---|---|
| WM7 | 0 – 1,0 | F. Sand, grus, stein | Grus topplag. Store steiner, vanskelig å grave. Partier med noe rosarødt grus/sand. Mye avfall: metall, tegl og plastikk. | JA: metaller, PAH, alifater/aromater |

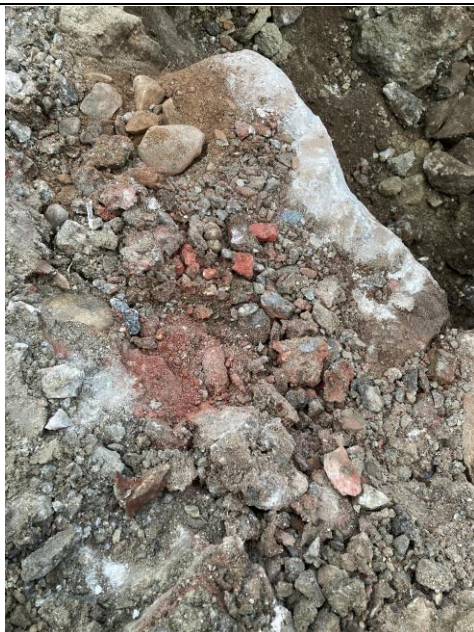
Punkt WM7. Rosarødt materiale
