# ASPEVÅGEN 2021 - MILJØTEKNISK UNDERSØKELSE DATARAPPORT

Oppdragsnavn **Prosjektering – Renere fjord Ålesund havn**  
Prosjekt nr. **1350046044**  
Mottaker **Ålesund kommune**  
Dokument type **Datarapport**  
Versjon **000**  
Dato **31.01.2022**  
Utført av **Eivind Dypvik, Katrine Fossum og Lars-Erik Sørbotten**  
Kontrollert av **Tom Øyvind Jahren**  
Godkjent av **Tom Øyvind Jahren**  
Beskrivelse **Denne rapporten inneholder beskrivelse av gjennomført feltarbeid i Aspevågen høsten 2021, og presenterer resultatene fra feltarbeidet. Rapporten er en del av Ålesund kommunes prosjekt Renere fjord Ålesund havn.**

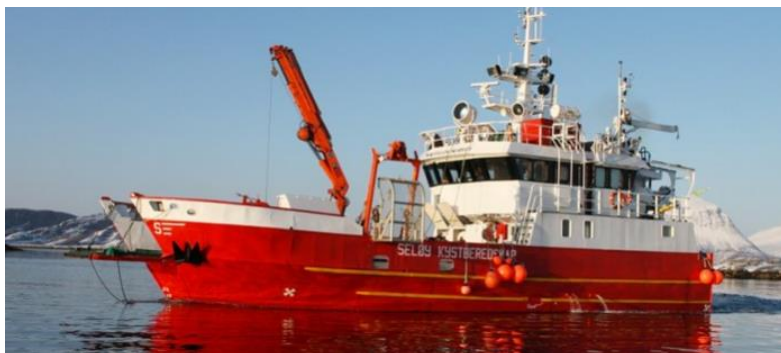
**Figur 2. Bilde av fartøyet Nautilus Survey benyttet til feltundersøkelsene i Aspevågen høsten 2021.**

Feltarbeidet ble gjennomført av Seløy Undervannsservice med deres båt Nautilus Survey (Figur 2) som er utstyrt med bl.a. 48 Nm FURUNO RADAR M-1931, Maxsea kartplotter og OLEX bunnkartleggingssystem. Båten er også utstyrt med en ROV (Sub-fighter 15 K fra Sperre ROV technology, Figur 3). Dette er en ROV som er utviklet for undersøkelser i eksponerte områder. ROV'en gir kontinuerlig koordinater for posisjon, markering av dybde og tid. Spesifikasjoner for ROV'en er vedlagt denne rapporten (Vedlegg 1).

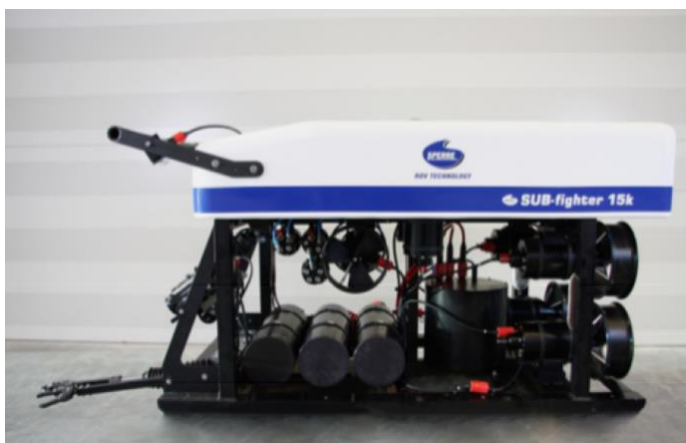
**Figur 3. ROV benyttet i undersøkelsene i Aspevågen høsten 2021. Modellen er en SUB-fighter 15 K fra Sperre ROV technology.**

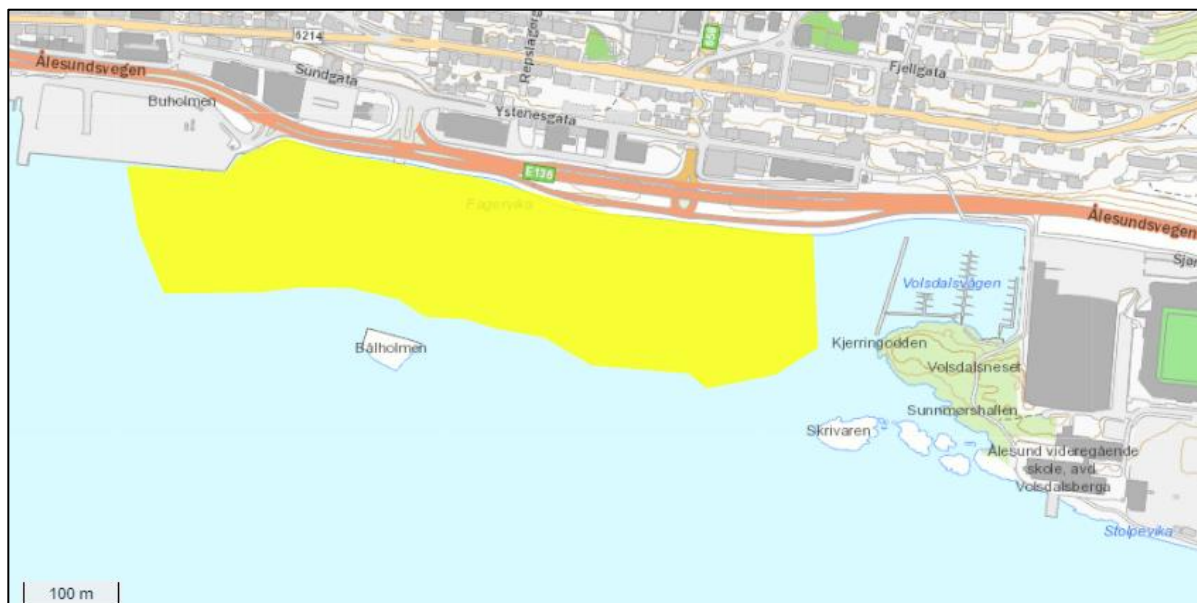
**Figur 4. Delområde 4. Området markert i gult ble kartlagt med sub-bottom profiling høsten 2021.**

Seløy undervannsservice gjennomførte sub-bottom profiling i samarbeid med Scansub AS og iSurvey i uke 43 2021. Undersøkelsen ble gjennomført i deler av delområde 4 (Figur 4), på tilsvarende måte som Fugro (2017). Dvs. med en nominell linjeavstand på 5\*5 m. Undersøkelsen ble gjort fra fartøyet Nautilus Survey, med Innomar SES 2000 standard SPP-system for undersøkelsen.

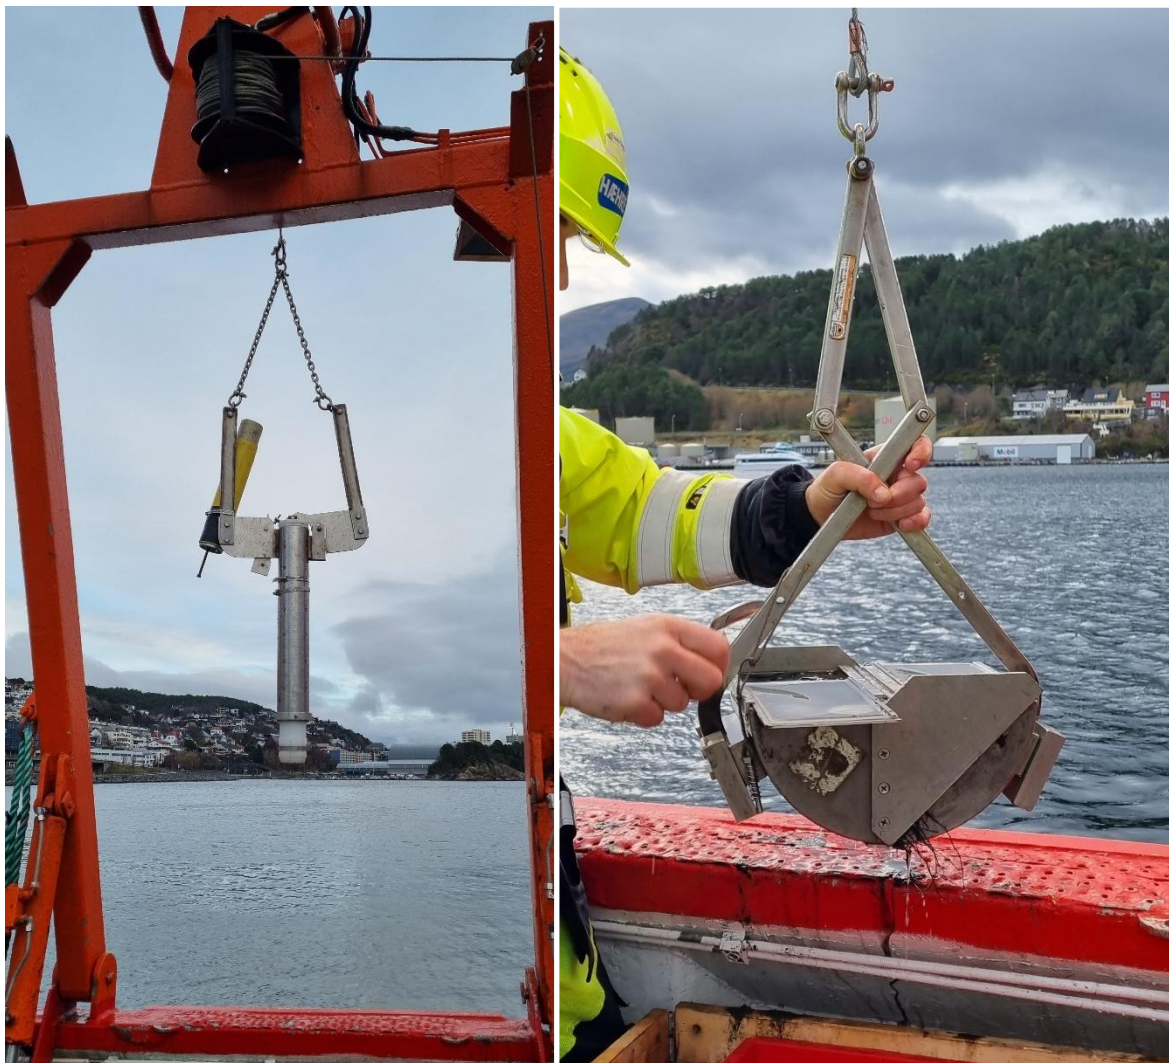
**Figur 5. Venstre: En Abdullah-kjerneprøvetaker ble benyttet til å hente opp kjerneprøver av sediment. Høyre: Van Veen grabb.**

Kjerneprøver av sediment ble tatt med en Abdullah-kjerneprøvetaker (Figur 5) fra Nautilus Survey under feltarbeidet i november 2021. En transponder ble festet til kjerneprøvetakeren for å påse at prøvene ble tatt ved forhåndsbestemte posisjoner. I tillegg ble en ROV benyttet til å evaluere om sjøbunnen bestod av bløtbunn slik at vi kunne ta en kjerneprøve ved prøvetakingspunktet. Når transponderen var i angitt posisjon ble kjerneprøvetakeren senket kontrollert ned i sjøbunnen og sedimentet prøvetatt. Kjerneprøvetakeren ble så hevet rolig til overflaten, og sylinderrører ble forseglet og plassert i en kasse slik at sedimentet ble minst mulig forstyrret. I de tilfellene hvor sjøbunnen ved det angitte prøvetakingspunktet bestod av hardbunn eller det lå mye skrap og/eller stein ble prøvetakingspunktet flyttet noe til et område med gunstigere prøvetakingsforhold. Om det ikke lyktes å få opp en prøve på tredje forsøk ble prøvetakingen på posisjonen avsluttet.

Grabbprøver av sediment ble tatt med en van Veen grabb (2500 cm<sup>2</sup>) med påmontert transponder (Figur 5). Transponderen ble benyttet for å innhente nøyaktige koordinater ved hver prøvetakingsstasjon. Når båten var i posisjon ved angitt prøvetakingspunkt ble grabben senket kontrollert ned til sjøbunnen og grabben utløst. Grabben ble så hevet til overflaten og tykkelsen på sedimentet i grabben ble målt. Prøven ble godkjent om tykkelsen ble målt til å være over 5 cm tykt. Prøver med sedimenttykkelse mindre enn 5 cm ble forkastet. Om det ikke lyktes å få opp sediment etter tre grabbhugg ble grabbprøvetakingen avsluttet ved det gjeldende prøvetakingspunktet. I noen tilfeller lyktes det å få opp noe sediment på det tredje forsøket. I slike tilfeller ble sedimentet prøvetatt selv om tykkelsen var under 5 cm.

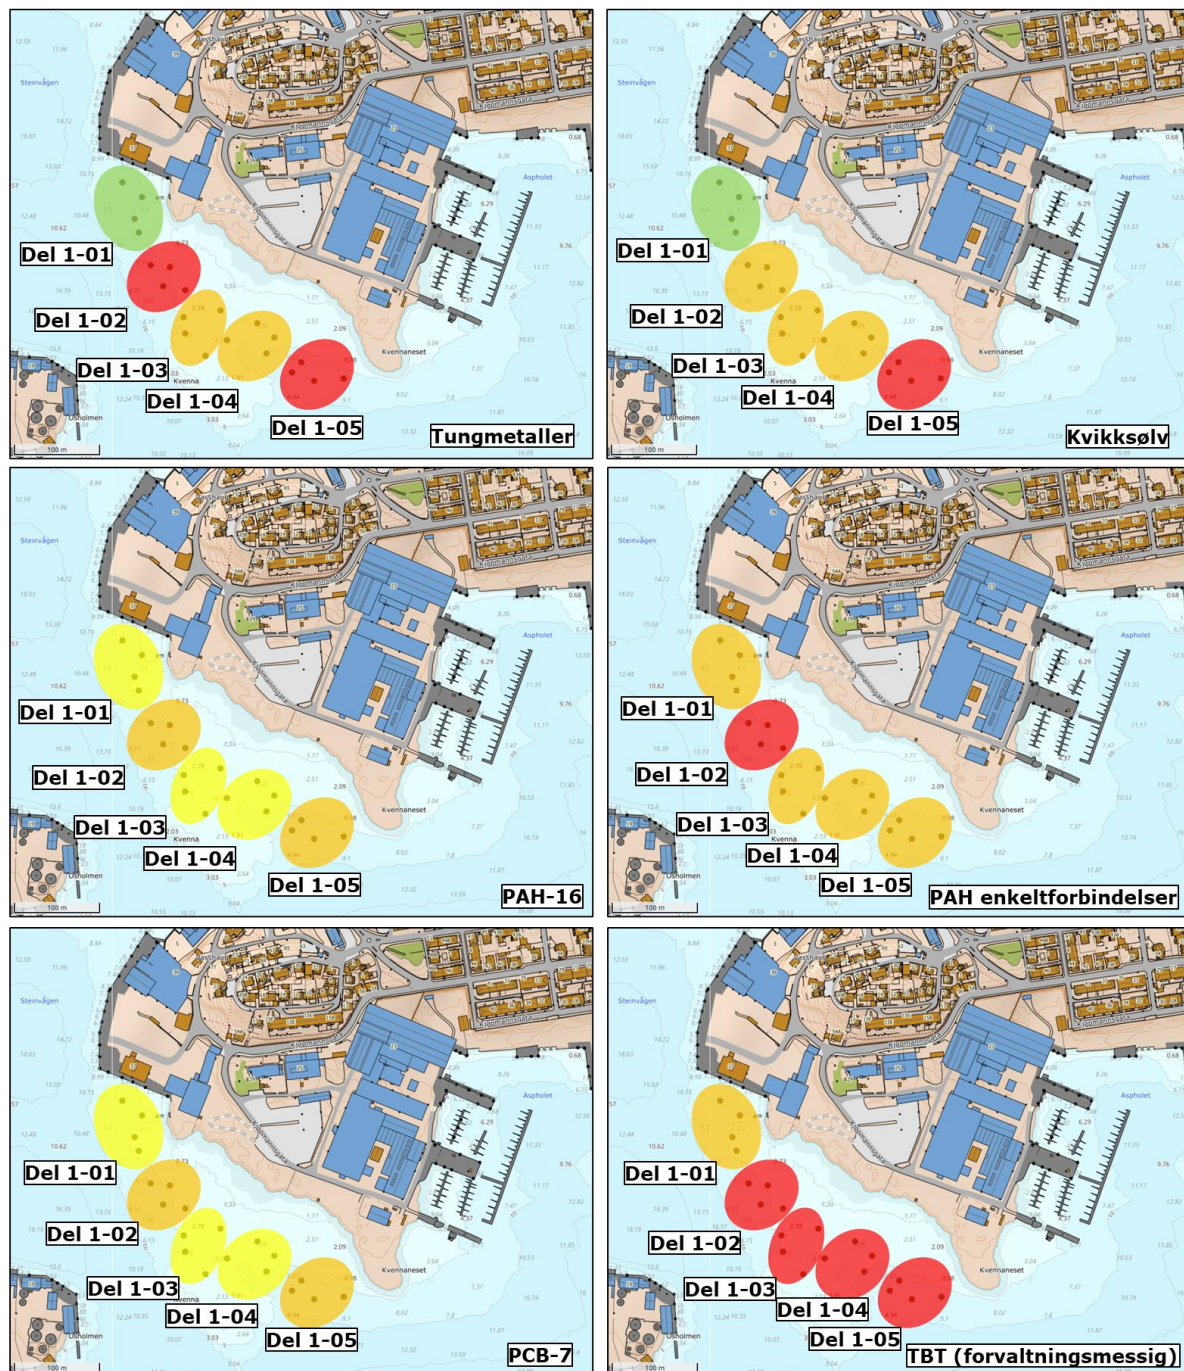
Konsentrasjonen av TBT sammenlignes med de forvaltningsmessige tilstandsklasseverdiene i denne rapporten, samt risikovurderingsgrenseverdien på 0.035 mg/kg. På fire stasjoner tilsvarte konsentrasjonen av TBT svært dårlig tilstand, mens på stasjon Del-1-01 tilsvarte TBT-verdien dårlig tilstand. Alle de detekterte verdiene overskred 0.035 mg/kg.

**Figur 9. Illustrasjon av tilstandsklasser for tungmetaller (den dårligste tilstandsklassen for analyserte metaller), kvikksølv, PAH-16, PAH-enkeltforbindelser (den dårligste tilstandsklassen for de analyserte PAH-enkeltforbindelsene), PCB-7 og TBT (forvaltningsmessige tilstandsklassegrenser) på de ulike stasjonene i delområde 1 i Aspevågen i 2021. Fargekodene er forklart i Tabell 1.**

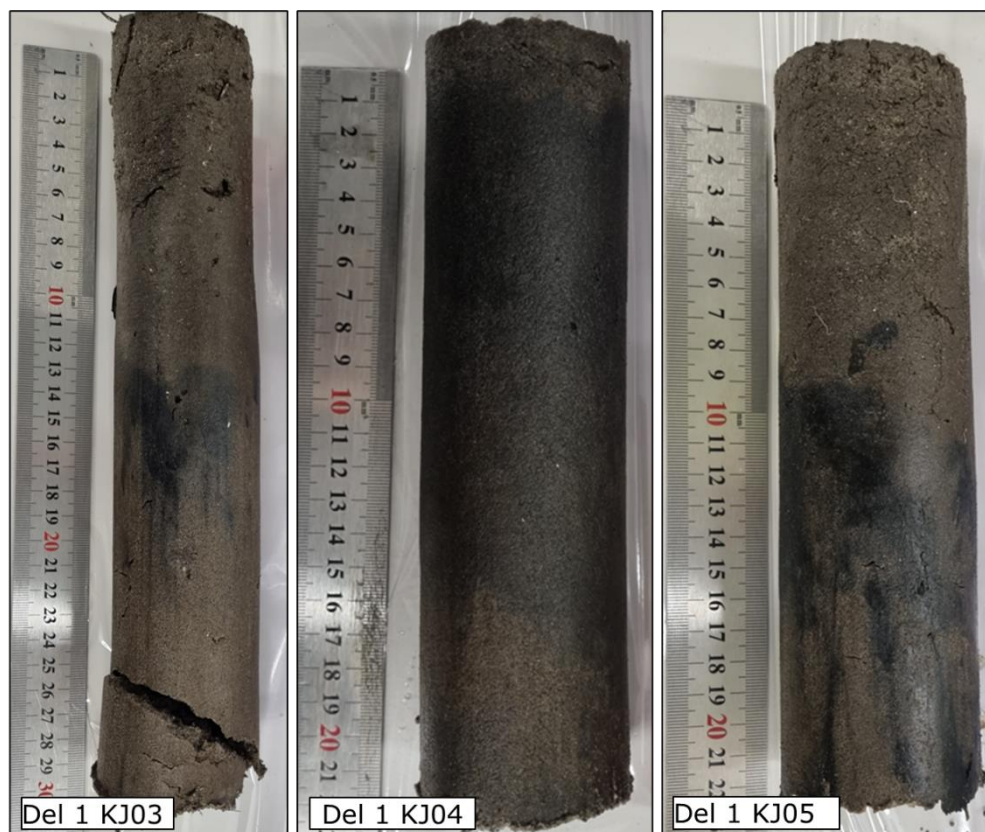
Bilder av kjerneprøvene fra Delområde 1 er presentert i Figur 10. Overflatesedimentene i kjerneprøvene fra delområde 1 var brungrå i fargen og bestående av tilsynelatende sand med noe silt og en del mindre skjellrester. Fra 10-12 cm ble, i to av kjerneprøvene (Del 1-KJ03 og Del 1-KJ05), detektert et lag med innslag av siltig sand med innslag av svarte sedimenter. Dette laget var grunnere, men mer diffust i Del 1-KJ04. I alle delprøvene så dette laget ut til å strekke seg ut til i overkant av 20 cm. Kjerneprøven Del 1-KJ03 var ca. 30 cm lang, og i underkant av det ovennevnte laget med innslag av svarte sedimenter, fra ca. 23 cm, besto sedimentene av tilsynelatende sandig silt med hovedsakelig brun farge. Det ble registrert sterk svovellukt i kjernen på stasjon Del 1-KJ05, men ikke Del 1-KJ04. Det ble ikke gjort en vurdering av lukt på Del-1-KJ03.

Figur 10. Bilder av kjerneprøver fra delområde 1 i Aspevågen i 2021.

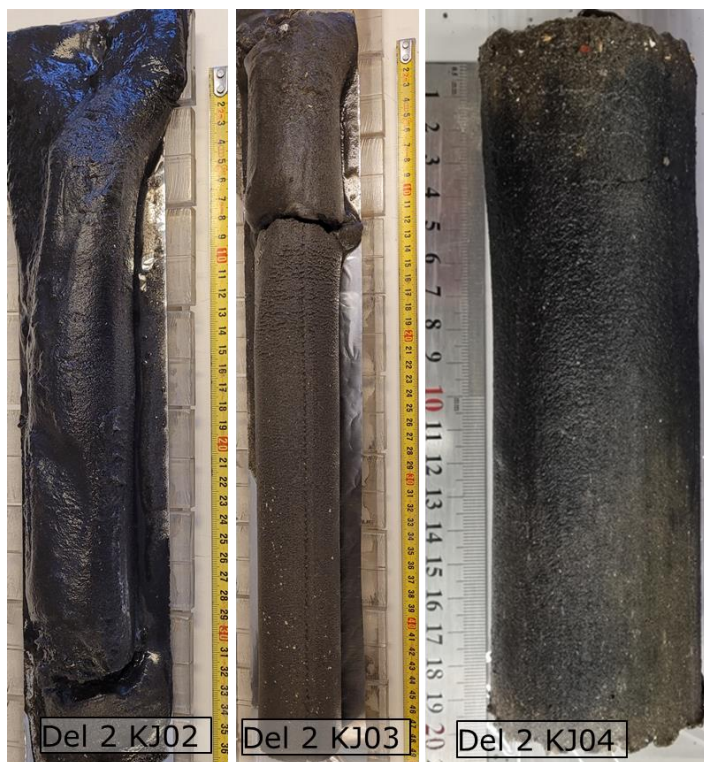
Kjerneprøven Del-2-KJ04 ble tatt i den midtre delen av delområde 2 (Figur 15). Prøven representerer overflaten (0 cm) til 20 cm sedimentdyp. Prøven var mer heterogen enn de øvrige prøvene, med et overflatelag (ca. 0-1.5 cm) bestående av sand og noe skjellrester og grus. Fra ca. 1.5 cm til 13 cm var det et lag med mørkere og tilsynelatende noe finere sediment (leiraktig silt). Fra ca. 13 cm til 20 cm ble var det et lag med noe mer gråfarget og sandig sediment.

Figur 14. Kjerneprøver fra delområde 2 i Aspevågen i 2021.

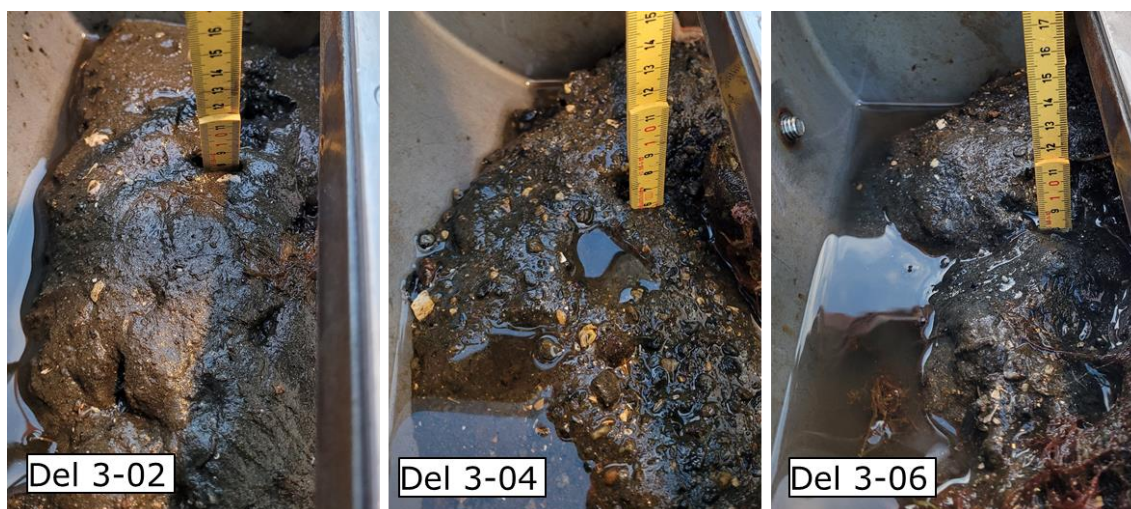
Sedimentene i området besto i all hovedsak av tilsynelatende siltig sand med mørk, brunaktig eller grå farge. I en del av prøvene var overflatesedimentene lagdelt med et grått eller brunt topplag, med homogent sediment under. Det ble registrert en god del skjellrester og dyr i noen av prøvene, men også flere prøver uten synlige dyr. Det ble registrert svovellukt i bunnlaget av to av prøvene (Del 3-06 og Del 3-08), som begge ligger i Kippervika.

**Figur 16.** Bilder av utvalgte sedimentprøver fra delområde 3 i Aspevågen i 2021. Del 3-02 og Del 3-04 er fra Skutvika, mens Del 3-06 er fra Kippervika.

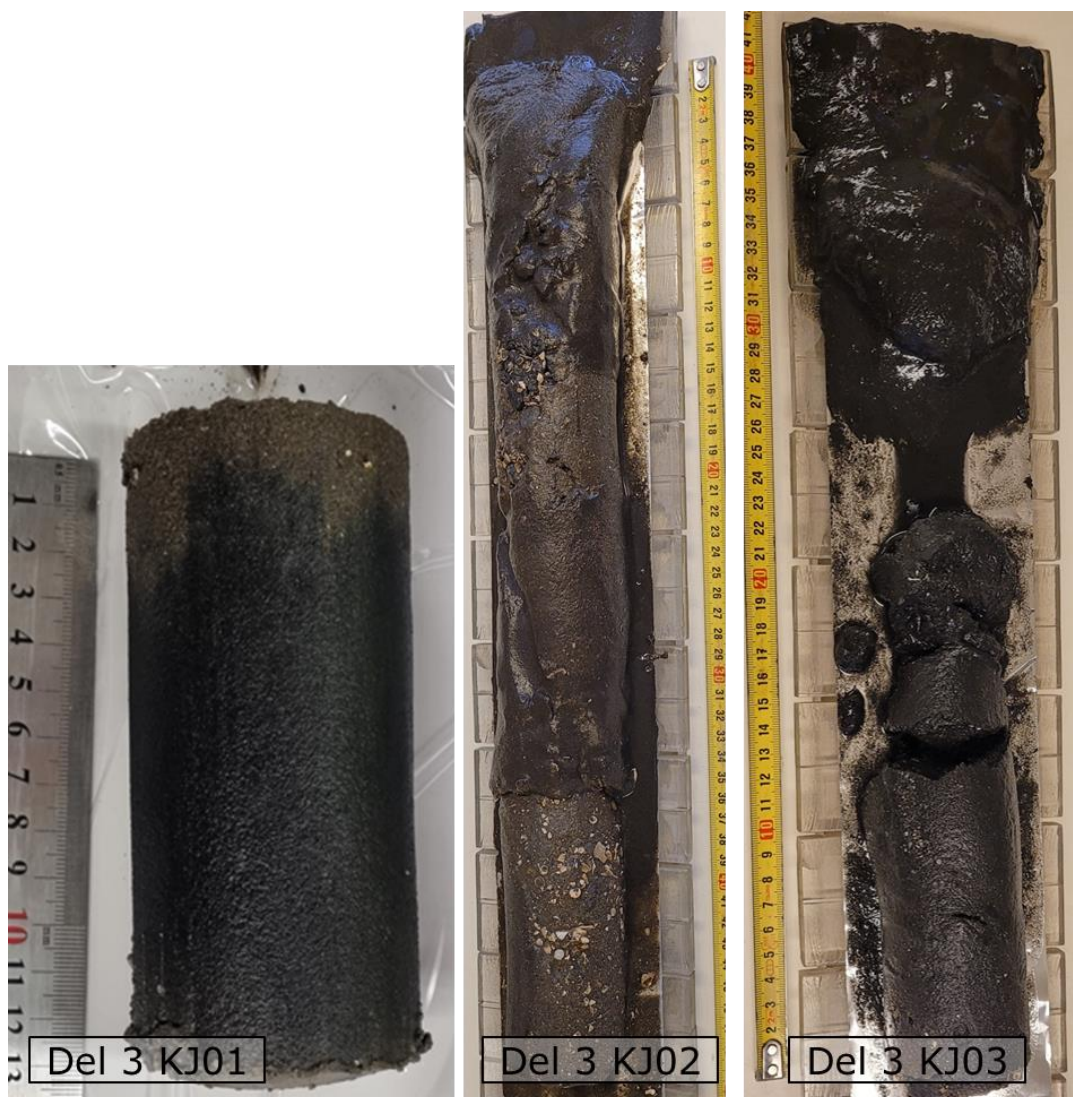
Kjerneprøven Del-3-KJ03 (ca. 20-40 cm) ble tatt i de indre delene av Kippervika (se Figur 19). Prøven inneholdt mye vann og luktet sjø. I de øverste 10 cm av prøven, tilsvarende 20-30 cm sedimentdyp, ble det også registrert hint av svak diesellukt. Sedimentene her var sorte i fargen og besto av tilsynelatende humusholdig sand. De nederste 10 cm av prøven (30-40 cm sedimentdyp) besto også av tilsynelatende humusholdig sand, men med en gråsort farge, og kun lukt av sjø.

Figur 18. Kjerneprøver fra delområde 3 sett med grunneste del av sedimentprøven øverst i bilde.

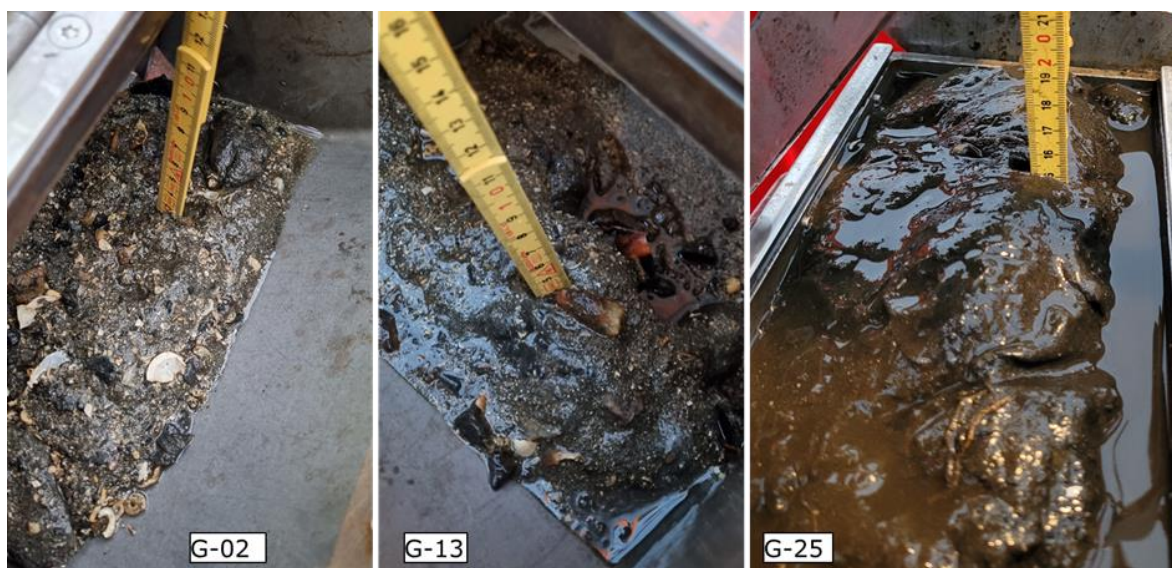
**Figur 20. Utvalgte bilder av grabbprøver (stasjon G-02, G-13 og G-25) fra området like utenfor primærområdet for forurensning fra Gassverkstomta (G-01 – G-25) i delområde 4 i Aspevågen 2021.**

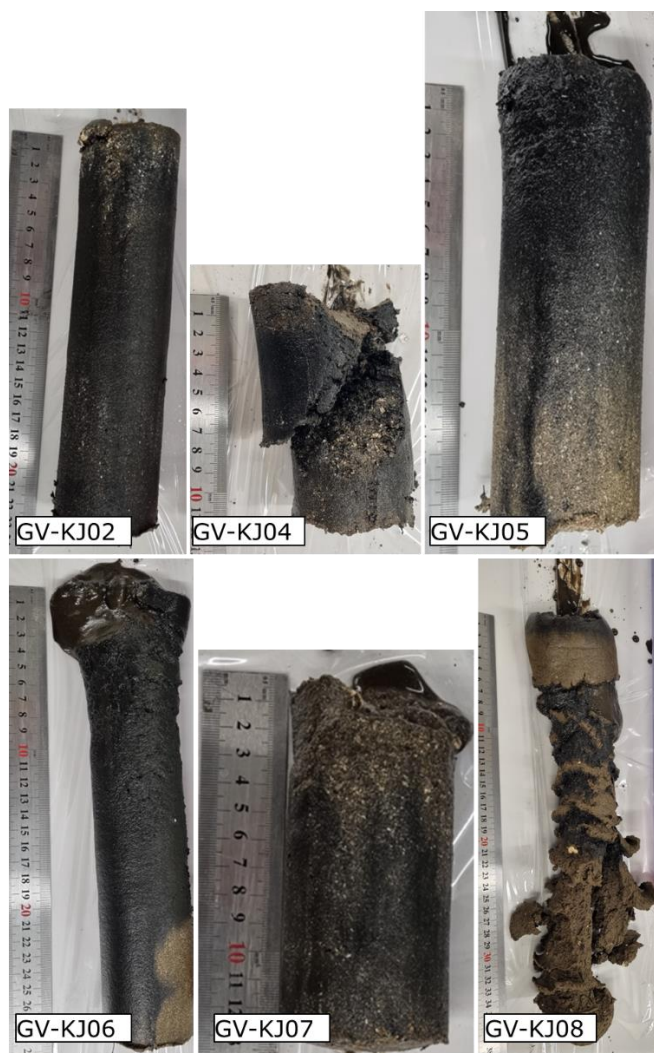
Figur 26. Bilder av kjerneprøver fra sjøområdene utenfor Gassverkstomta, med grunneste del av kjerneprøvene øverst i bilde.

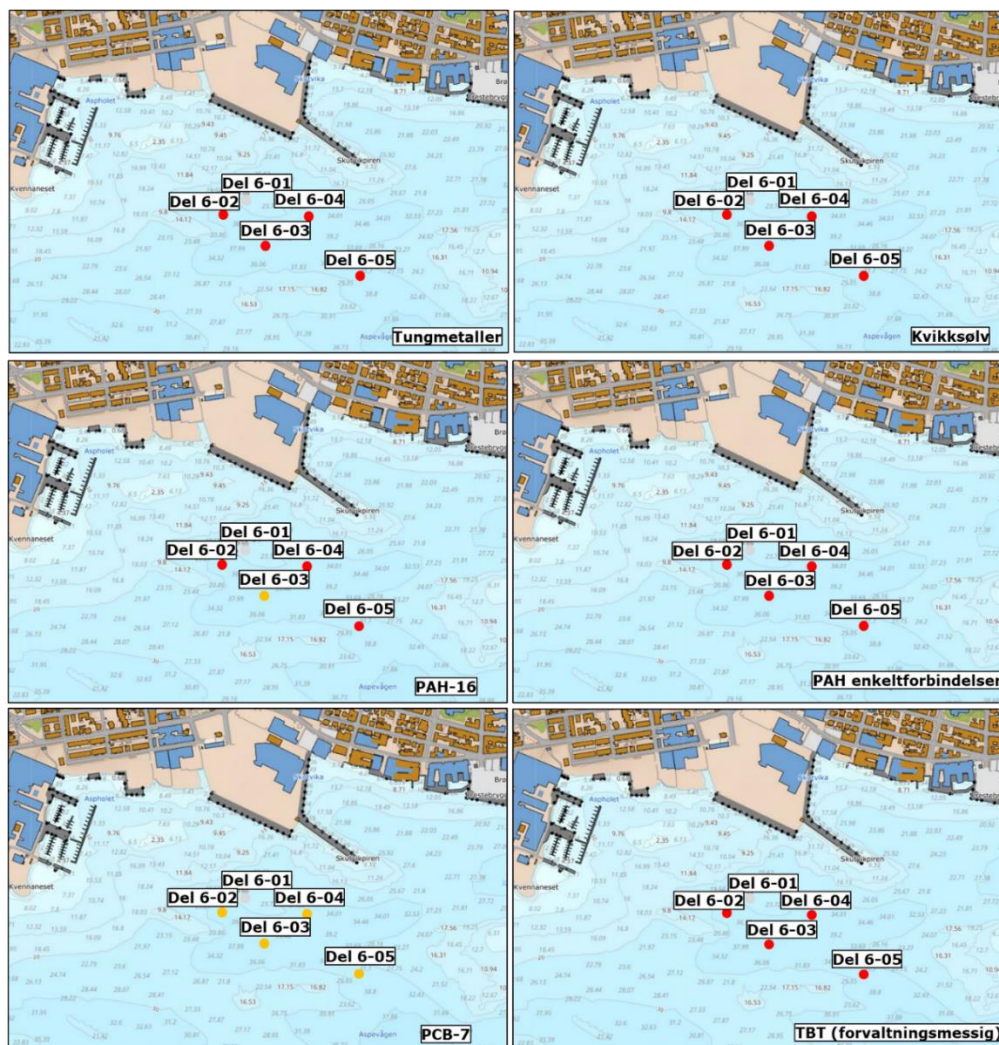
For alle stasjonene i delområde 6 tilsvarte konsentrasjonen av TBT svært dårlig tilstand.

Figur 35. Illustrasjon av tilstandsklasser for tungmetaller (den dårligste tilstandsklassen for analyserte metaller), kvikksølv, PAH-16, PAH-enkeltforbindelser (den dårligste tilstandsklassen for de analyserte PAH-enkeltforbindelsene), PCB-7 og TBT (forvaltningsmessige tilstandsklassegrenser) på de ulike stasjonene i delområde 6 i Aspevågen i 2021. Fargekodene er forklart i Tabell 1.

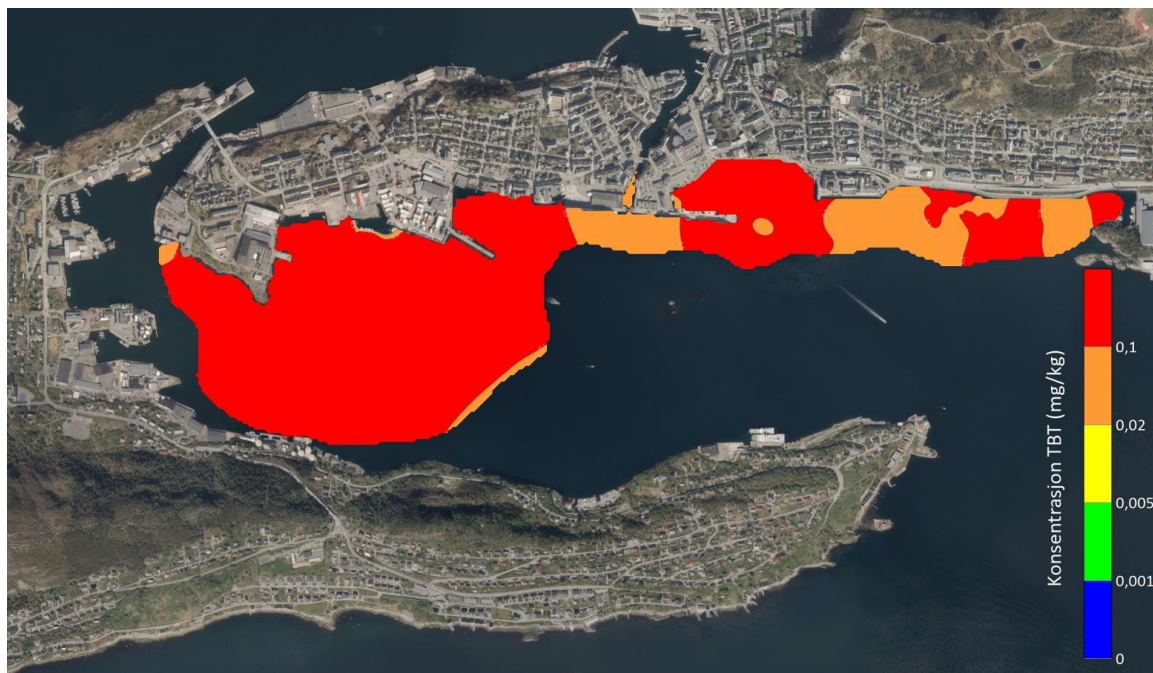
**Figur 43. Interpolert utbredelse av TBT i overflatesedimentene i de undersøkte delområdene i Aspevågen i 2021 (inkl. prøver tatt av Multiconsult i 2019 (Multiconsult, 2020) ved Gassverkstomta). Fargene indikerer tilstandsklassen til den aktuelle parameteren (iht. veileder M-608/2016 rev. 2020 (Miljødirektoratet, 2020)); blå=svært god tilstand, grønn=god tilstand, gul=moderat tilstand, oransje=dårlig tilstand og rød=svært dårlig tilstand.**
