# Rapport

Oppdrag: **Miljøundersøkelser i Aspevågen og Borgundfjorden**  
**Forurensningskartlegging -**

Emne: **Felt- og datarapport**

Oppdrag- / Rapportnr. **413759 - 2**

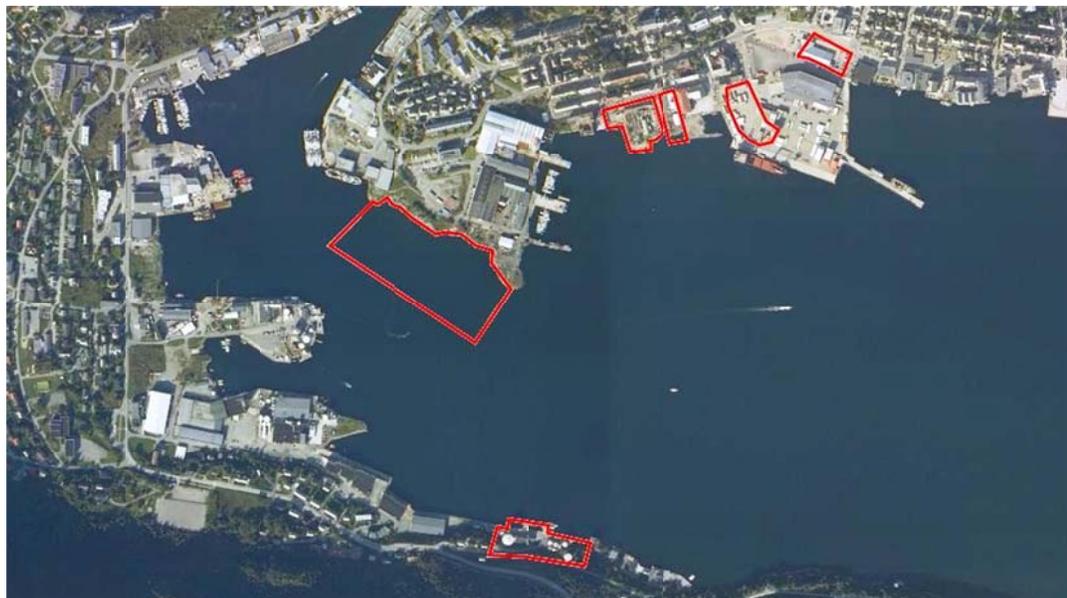
Figur 2-1 Flyfoto over Aspevågen og vestlige del av Ålesund Havn. Inntegnet plassering og avgrensning av de lokalitetene som er undersøkt i prosjektet.

Beliggenhet av de undersøkte lokalitetene er vist på flyfoto i Figur 2-1.

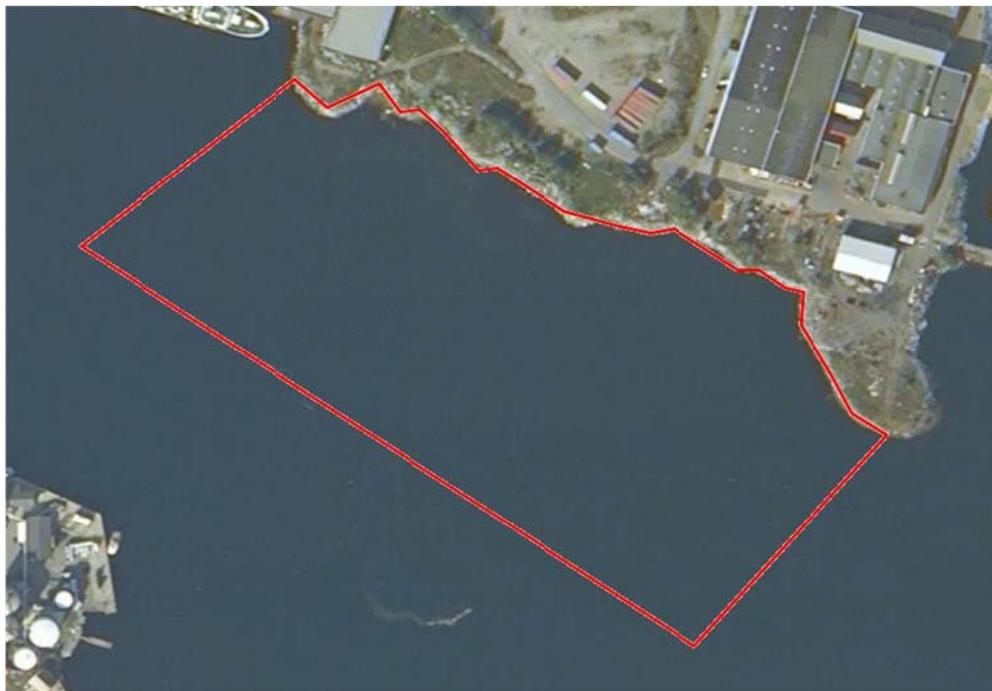
Figur 2-2 flyfoto av det undersøkte området vest for Kvenneset.

Sjøområdet i åpningen av Steinvågsundet, vest for Kvenneset og vestover mot Steinvågsneset har ikke tidligere kartlagt mht. forurensning i sedimentene. Området er vist på flyfoto i Figur 2-2.

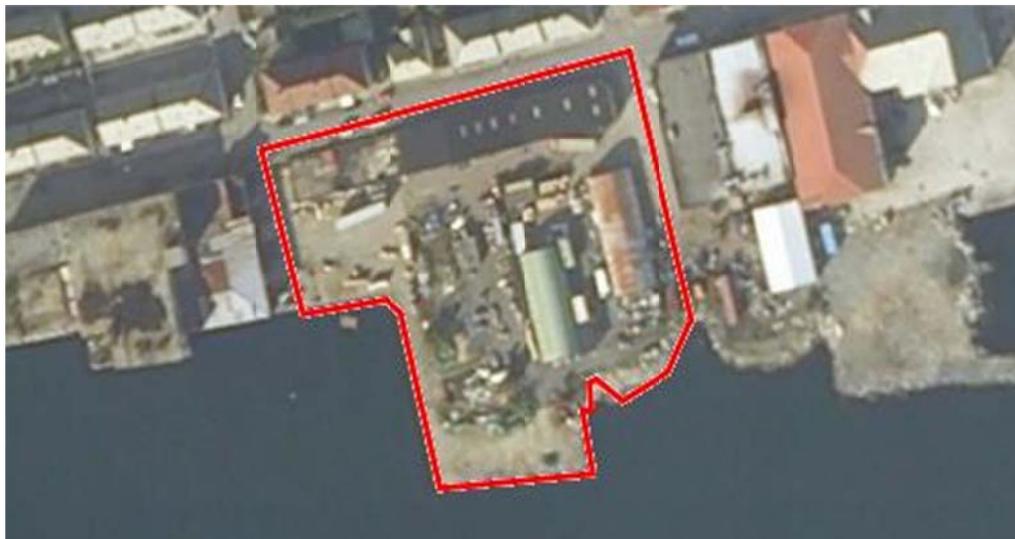
Figur 2-3 Oversiktsbilde av Skjerva

Beliggenhet er avmerket på flyfoto i Figur 2-3. Lokaliteten ligger nær Aspholet som er påvist å være en av de mest forurensede delene av Aspevågen. Naboer og andre lokalkjente har påpekt muligheten for at eiendommen kunne være en (av flere) kilde til denne forurensningen. Området var tidligere disponert av en bedrift som drev raffinering av smøreoljer (kjøpte brukte oljer og raffinerte disse). Informasjon som er gitt antyder at rester av oljer og annet avfall fra produksjonen ble tippet i fyllingen mot sjøkanten. Videre skal det ha vært drevet brenning av avfall, bl.a. nøter og annen fiskevegn, samt at det også skal være fat og tønner inneholdende kjemikalier, mest sannsynlig oljer, nedgravd i grunnen på eiendommen.

I dag er området benyttet av en pallefabrikk, plassert lengst øst på tomten, samt at området vest for fabrikkens brukes som mellomlager/ utelager for fabrikkens. Bygget nord (det opprinnelige produksjonslokalet) på tomten benyttes som lager og verksted for privatpersoner.

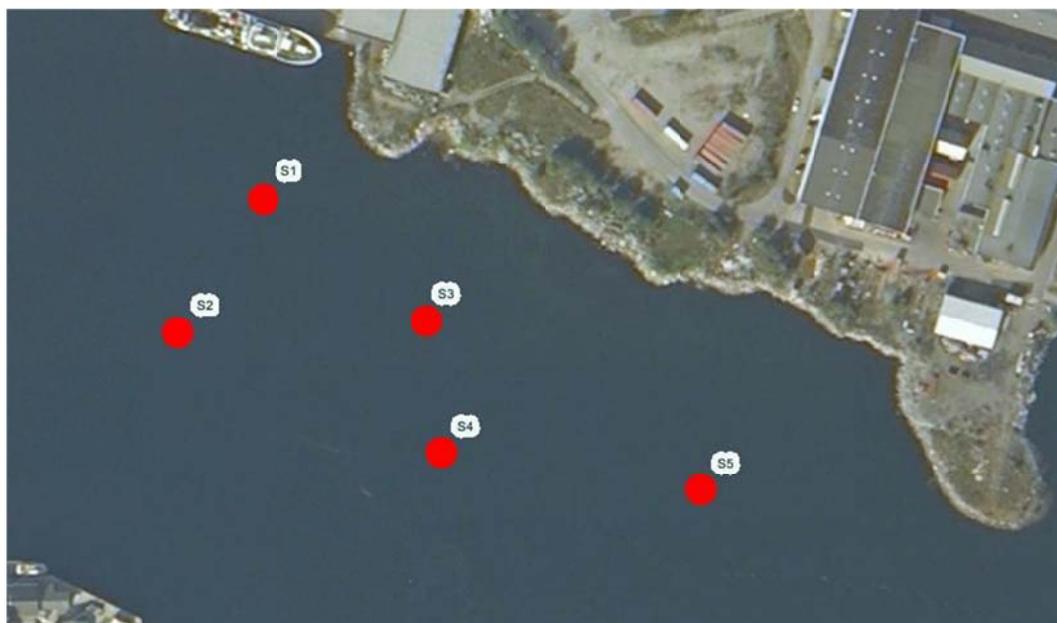
Figur 3-1 Plassering av prøvestasjoner for sedimenter. Materiale fra stasjonene S3, S4 og S5 er analysert.

Innsamling av sedimenter er gjort i fem posisjoner, plassert som vist på flyfoto i Figur 3-1. Andre stasjonsdata, posisjoner og dybder, er gitt i

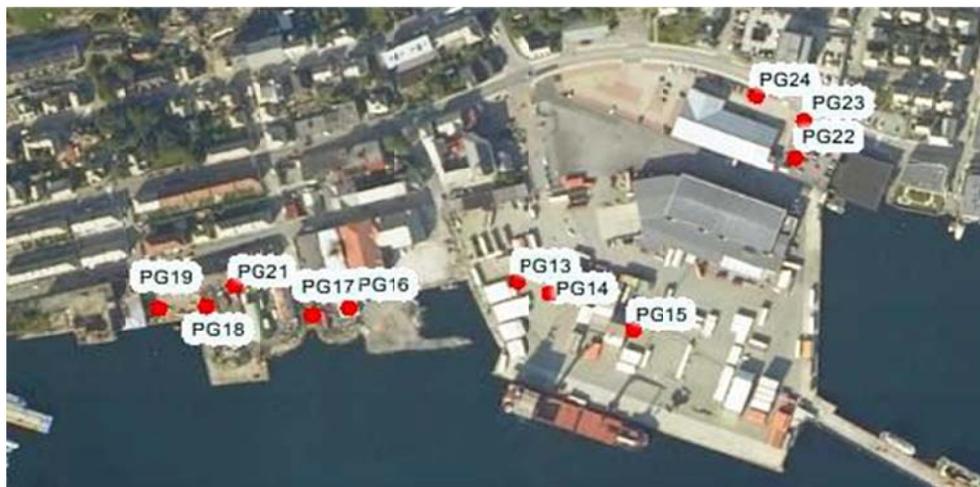
Figur 4-1 Viser oversikt over brønnpunkter ved lokalitetene 4, 5, 6 og 12

Plassering av borpunktene / brønnene er vist på flyfoto i Figur 4-1 og Figur 4-2 (Bunker Oil).

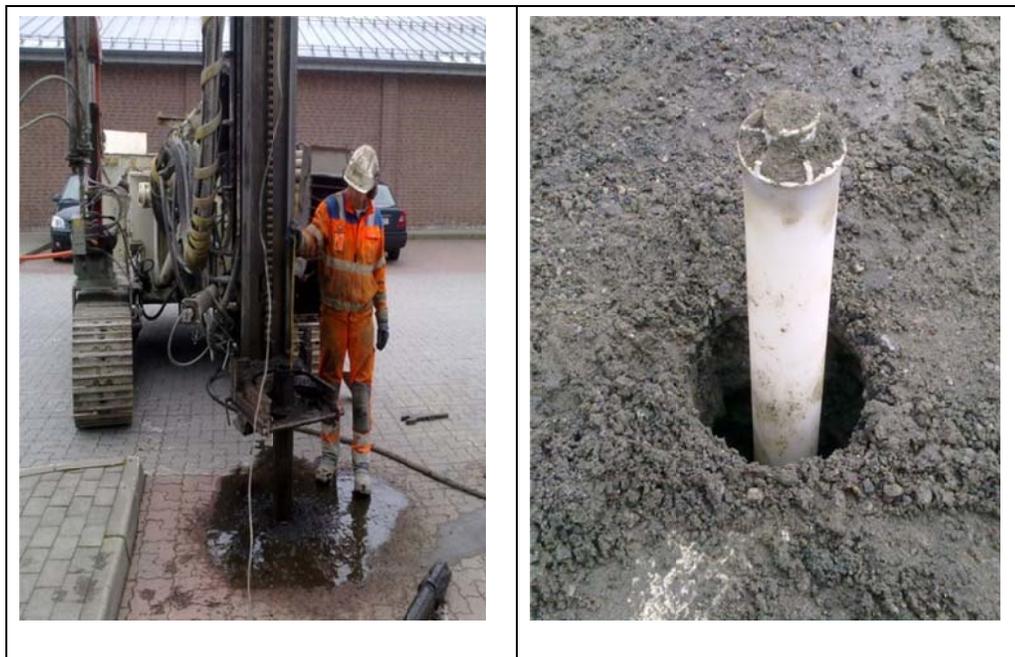
Figur 4-3 viser nedsetting av arbeidsrør og etablert grunnvannsbrønn før kutting og sikring i kum.

Samtlige brønner er utført som standard 63 mm PEH miljøbrønner, satt i forborede 140mm arbeidsrør boret ved Odex. Brønnene ble boret gjennom løsmasser og til minst 1,5 m i fjell. Maksimal boret dybde er 3,5 meter. Brønnene er sikret med bentonitt mot direkte forurensning av overflatevann samt beskyttet i kjøresikre kummer.

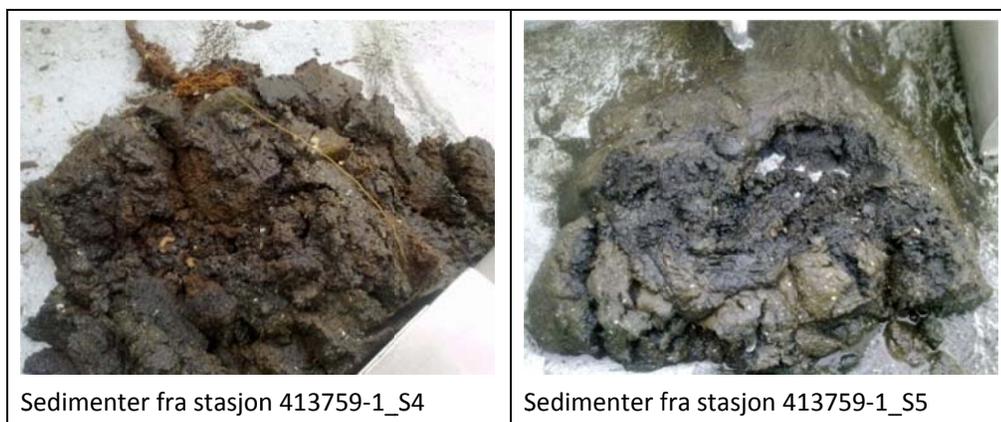
Figur 6-1 Bilder som viser typiske sedimenter fra området

Overflatesedimenter bestod generelt av porøst finstoff/slam, med unntak av prøven fra stasjon S3, som var noe sandig. Dypere i snittene (>5 cm) var det en klar lagdeling, med stor fargeforskjell mellom lagene.

Sjøbunnen ble stedvis oppfattet som svært bløt. Det ble registrert lukt av sulfider (H<sub>2</sub>S) i samtlige prøver. Bilder av sedimenter fra to stasjoner er vist i Figur 6-1.

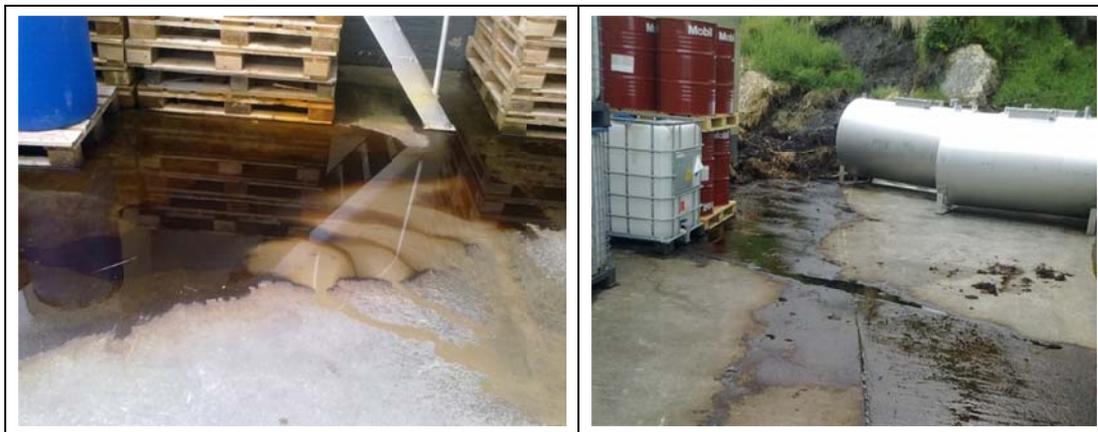
Figur 7-1 Bilder tatt fra området ved borpunktet ved lokalitet 1 - Bunker Oil. Bildene viser vann med oljeprodukter som flyter på terengoverflaten (betong og asfaltdekker). Vann og olje antas å stamme fra en tank plassert bak området og høyere opp i skrånningen mot syd.

Det ble under arbeidet observert antatt olje i fri fase, flytende på betongdekket rundt borepunktet. Dette er vist på bilde i Figur 7-1. Oljen – og vann – rant inn på området fra bakenforliggende, høyere terreng mot syd. Det ligger en tank med ukjent bruk i dette området. Borpunktet ble plassert slik at denne oljen ikke kunne drenere inn i brønnen.

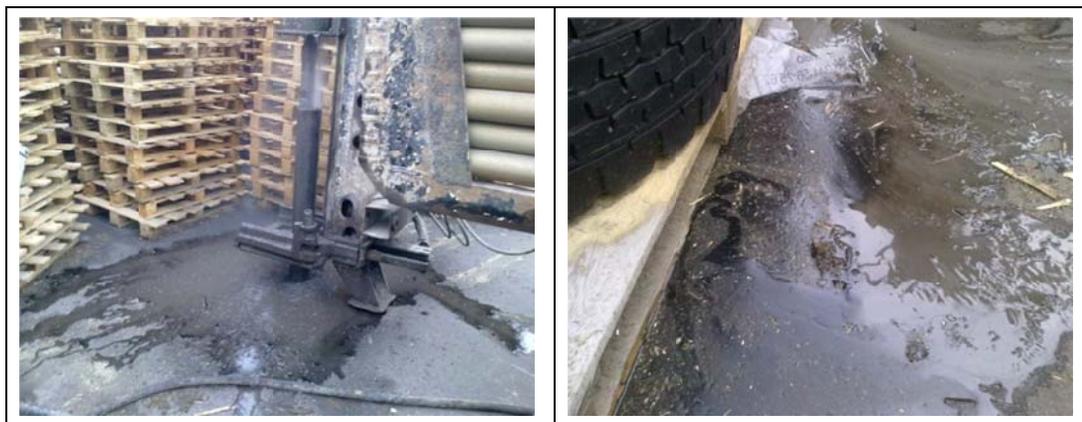
Figur 7-2 Bilder av vann med oljefilm fra boring i punktene PG18 og PG21.

I punktene PG18 og PG21 ble vann inneholdende olje blåst opp. Det var markert oljelukt av vannet. Bilder av vann med oljefilm og boreslam fra over disse punktene er vist i Figur 7-2
