► **Vurdering av områdestabilitet for hydrogenanlegg Haukåsen næringspark**

Norconsult AS er engasjert av Norwegian Hydrogen (NH) for omregulering av deler av Haukåsen Næringspark ved Sjøholt i Ålesund kommune. NH planlegger å etablere hydrogenanlegg, noe som krever vurdering av områdestabiliteten. Eiendommen ligger i et aktsomhetsområde for marin leire, og det er nødvendig med geotekniske vurderinger i henhold til NVE-veileder Nr. 1/2019 [1].

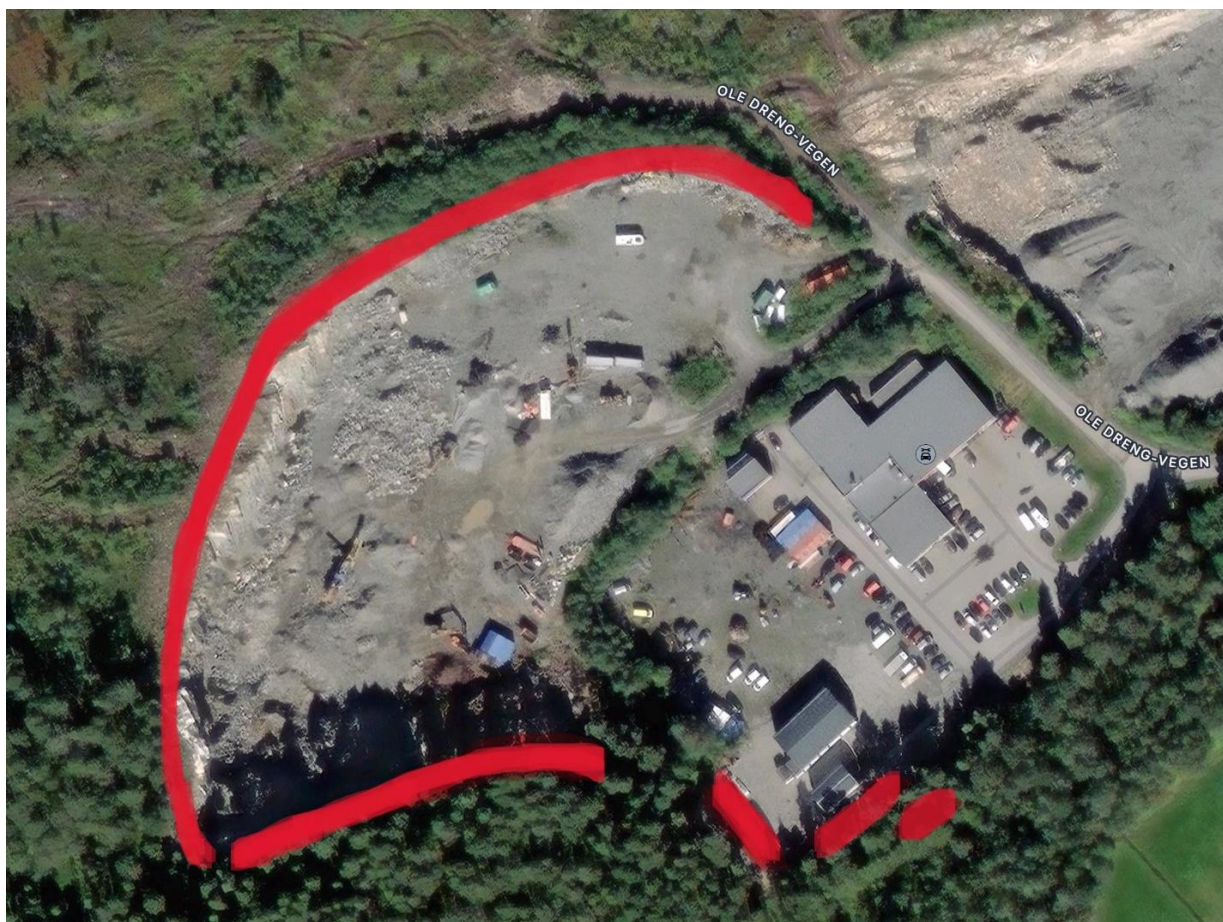
Basert på flyfoto og geoteknisk befaring er det avdekket berg i dagen, både i form av knauser, rygger og fjellskjæringer. Alle observasjoner tilsier tynt dekke over berg. Se Figur 4 for et oversiktsbilde, og Figur 5- Figur 7 for bilder fra befaringen.

Figur 4. Observerte bergpartier ved befaring markert rødt [5].

Basert på observasjoner under befaring, der det ble funnet synlige bergpartier både nord, sør og vest for tomten, er det antatt at det enten er berg i dagen på tomten eller et tynt løsmassedekke (<2m) over berg. Dette indikerer at den geotekniske stabiliteten i området er tilfredsstillende.

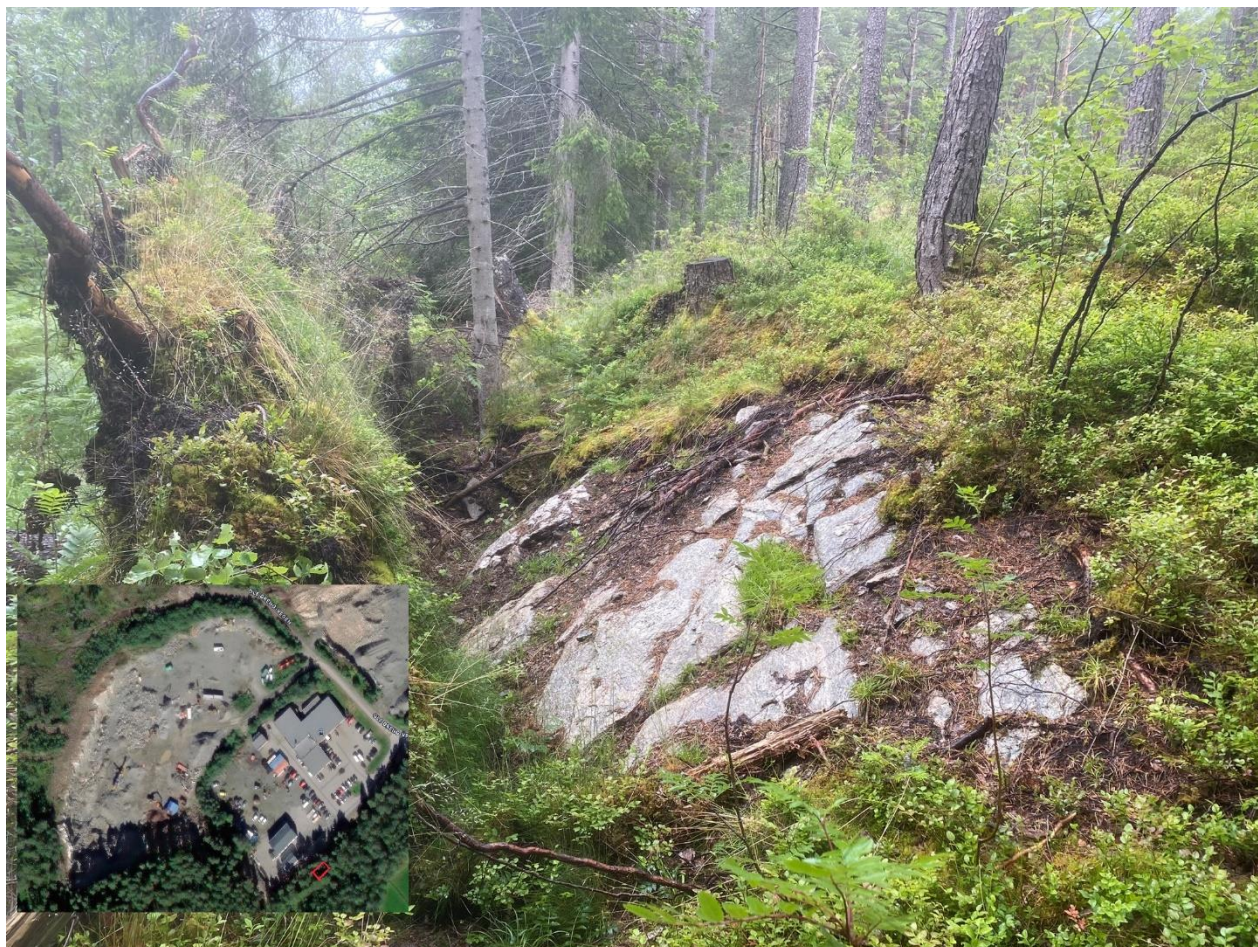
*Figur 5. Rotvelt sørøst for tomten viser tynt løsmassedekke over berg. Oversiktsbilde nede til venstre viser med rød avmerking hvor bildet er tatt.*

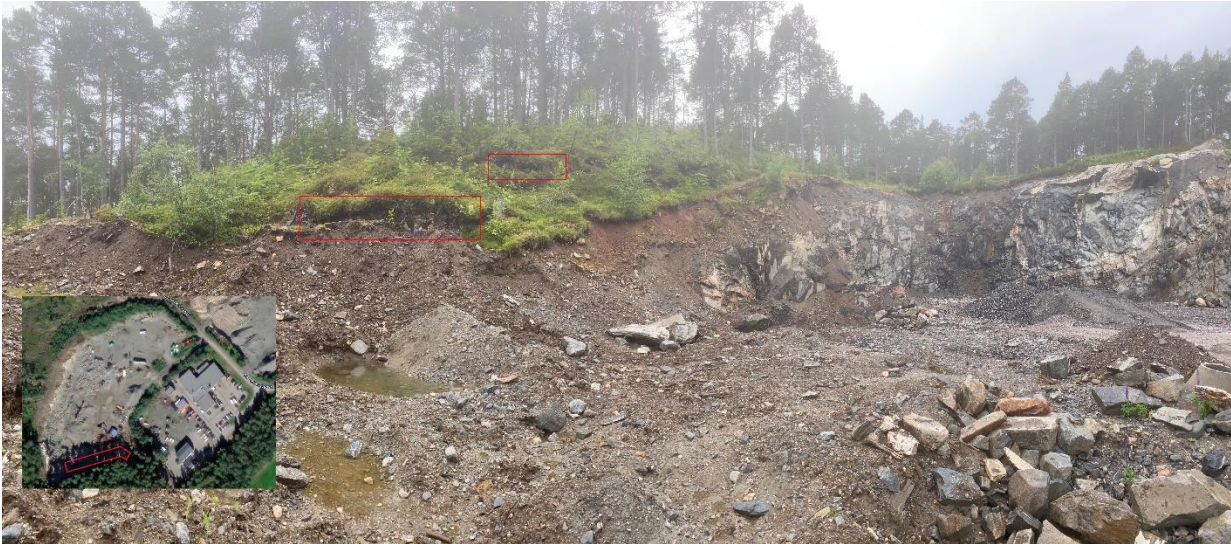
Figur 6. Fjellskjæring og knauser sør og vest for tomten. Oversiktsbilde nede til venstre viser med rød avmerking hvor bildet er tatt.

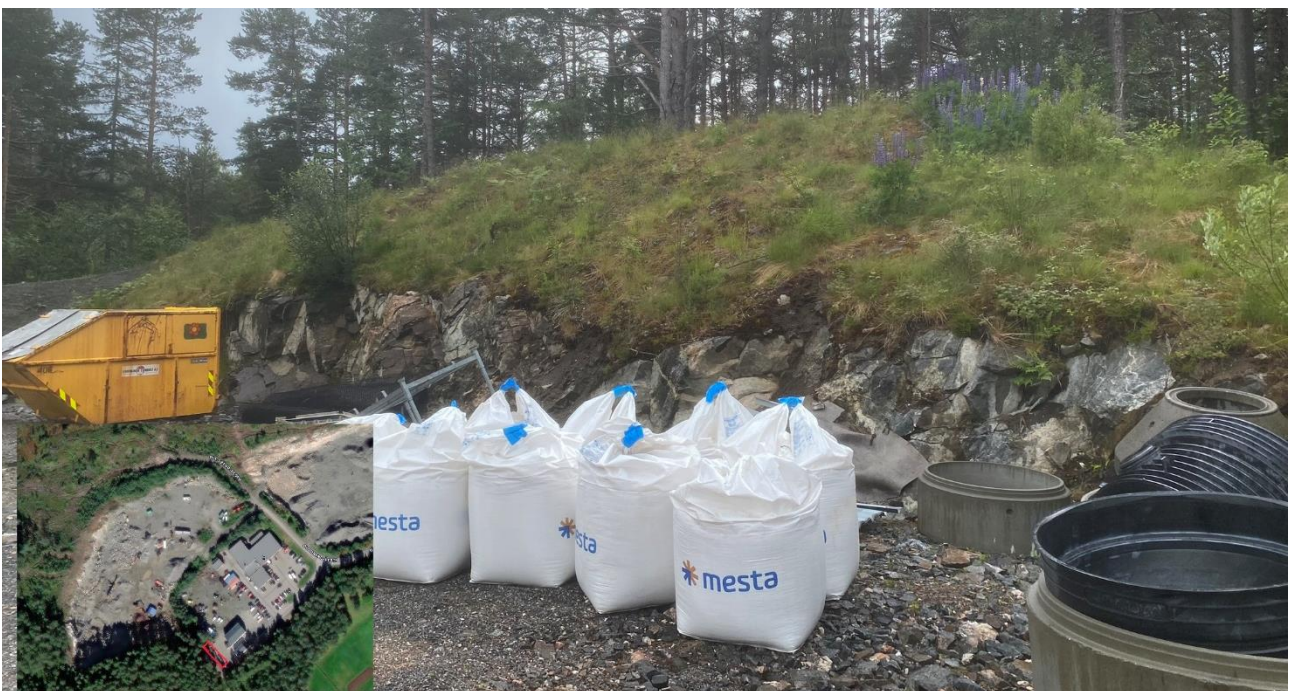
Figur 7. Fjellskjæring sørøst for tomten. Oversiktsbilde nede til venstre viser med rød avmerking hvor bildet er tatt.
