ÅLESUND KOMMUNE

DIVE analyse | Aspøya

Kulturhistorisk stedsanalyse for Aspøya

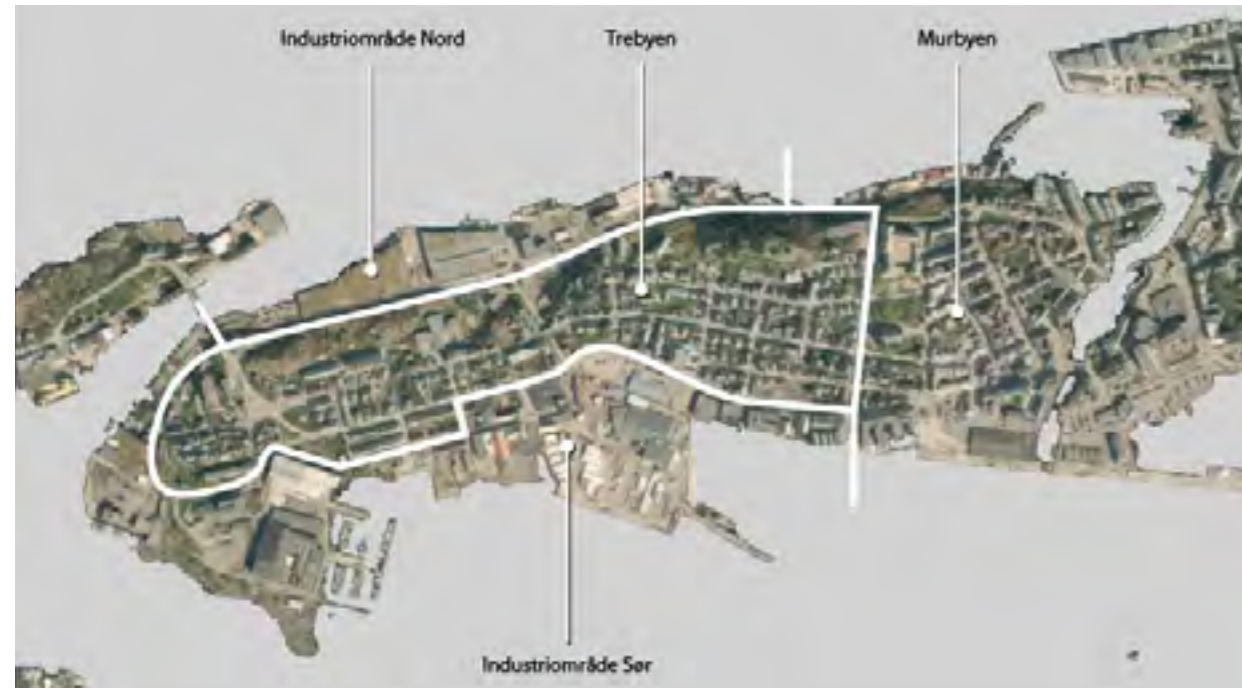
De overordnede tematiske områdene.

bygninger ble først bygget langs Kirkegata og Steinvågevegen, deretter over området langs øyas midtakse. For å gjøre denne stedsanalysen mer oversiktlig har vi inndelt øya i fire overordnede tematiske områder basert på denne utviklingen, og på skillet mellom gjenreisningsbyen og trebyen vest for Aspegata.

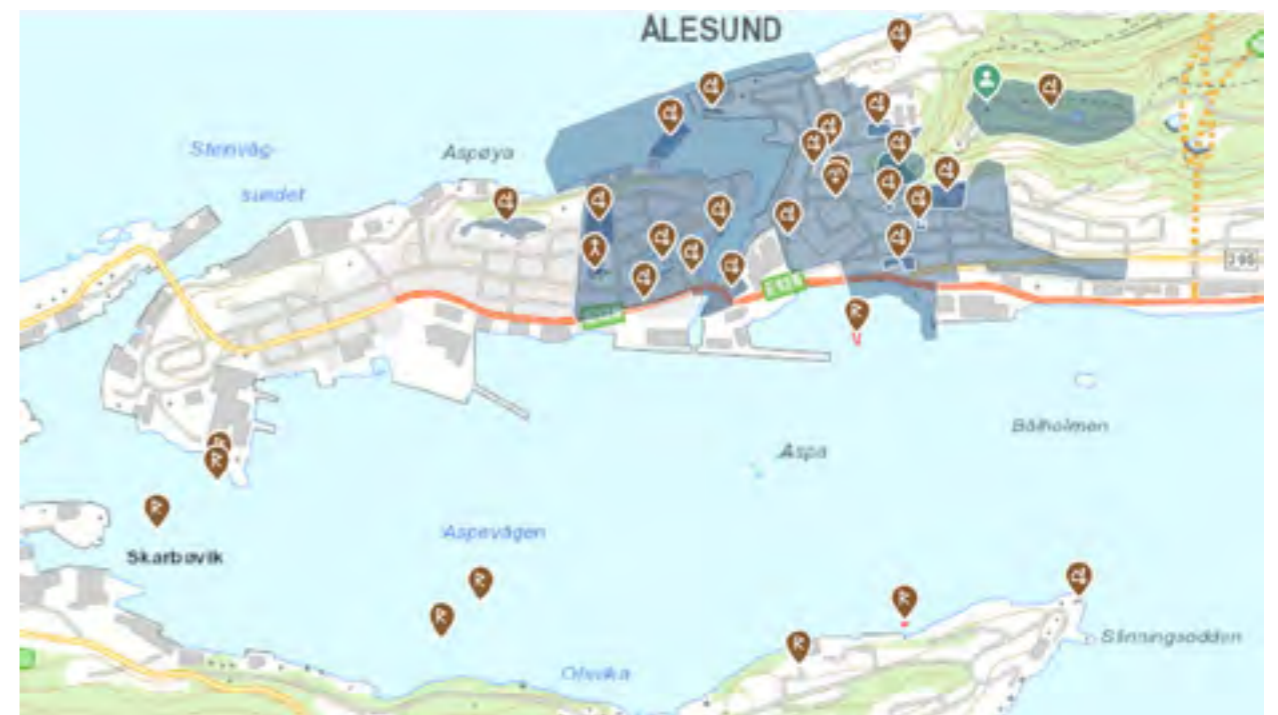
Fredete kulturminner på Aspøya, i kart fra kulturminnesok.no. «R» merkene vest for Slinningsodden er et funn fra steinalder og et skipsfunn. Slinningsbua («hus-merke») er fredet av Riksantikvaren. Andre «R»-merker i sjøen er skipsfunn, merket på Storhaugen viser til krigsminner, mens det store skyggelagte feltet viser verneområdet i sentrum og husene som er fredet («hus-merke»). Merkene på Aksla og litt nordvest for Aksla viser til krigsminner, mens merkene på Kvannanet viser skipsfunn.

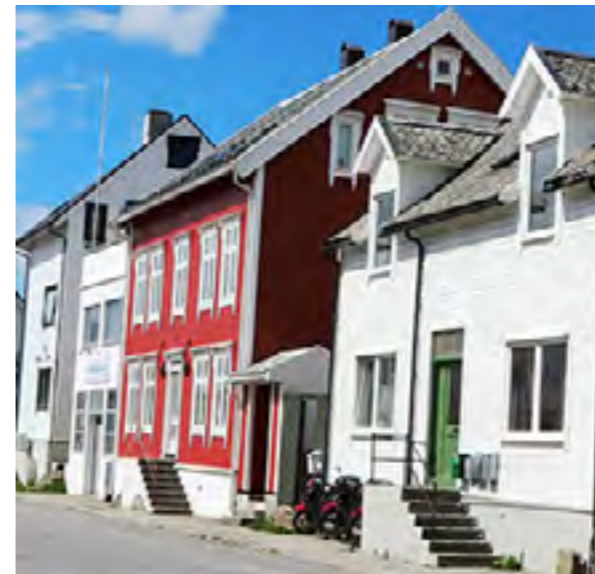
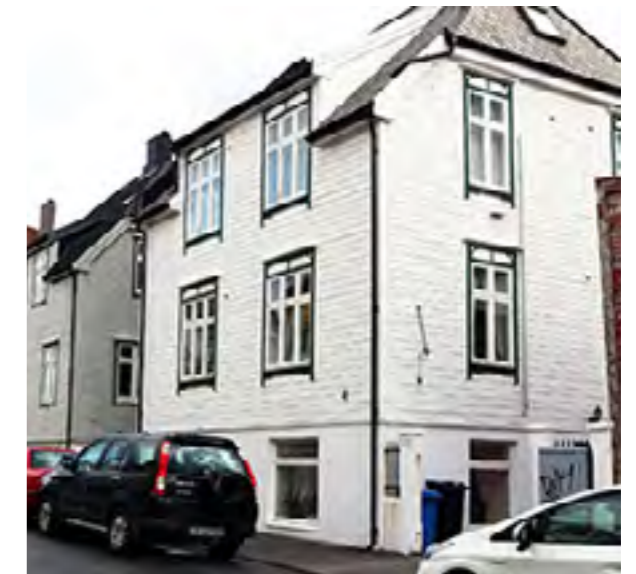
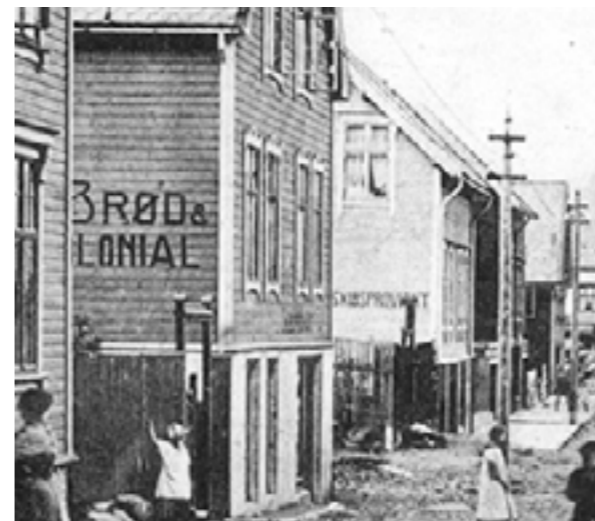
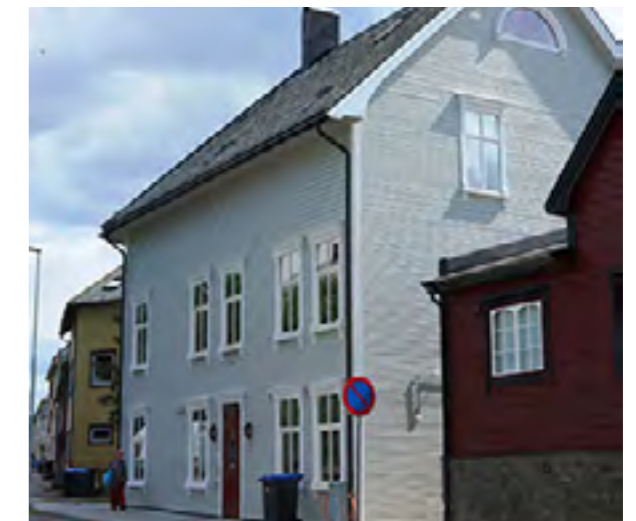
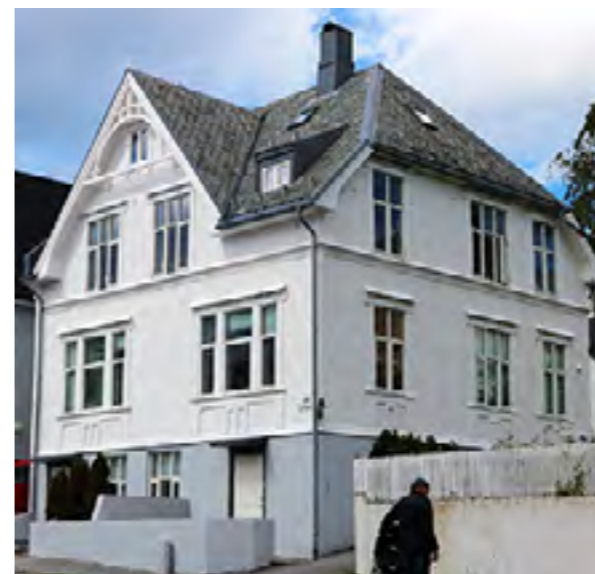
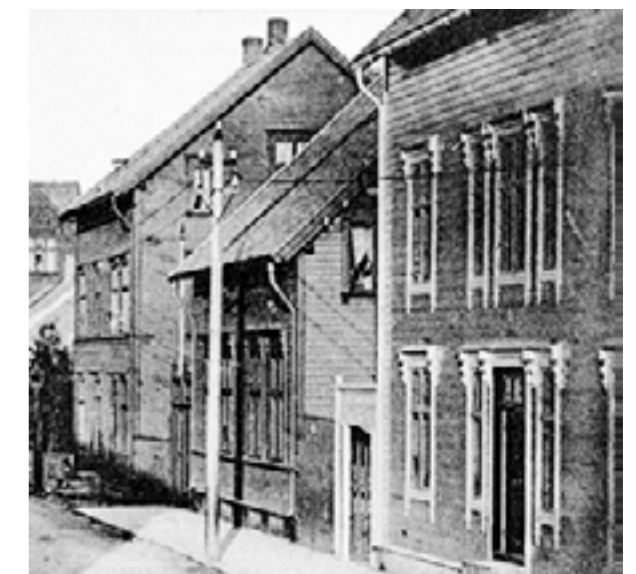
Der det ikke var butikk i første etasje hadde man ofte en liten trapp opp til høy første etasje. Noen slike er bevart, som på foto øverst til venstre. Foto øverst til høyre viser et eksempel på en kombinasjon mellom sveitserstil og jugendstil. Fotografiet til venstre i midten er fra 1910 og viser en del av Steinvågvegen som ikke brant i 1904, mens fotografiet ved siden av viser et godt bevart eksempel på sveitserstil, også i Steinvågvegen. Nederst til venstre ser vi et annet eksempel på sveitser-jugend, mens foto til høyre er fra rundt forrige århundreskifte og viser noen bygninger i sveitserstil.

bygningene fra perioden 1859-1904 er som hovedregel i laft med liggende kledning. Hus fra denne perioden er en blanding av tradisjonelle våningshus av eldre type og hus i sveitserstil, i jugendstil og en kombinasjon mellom disse stilene, for eksempel med valmtak typisk for jugendstilen og spiss gavli i sveitserstil.

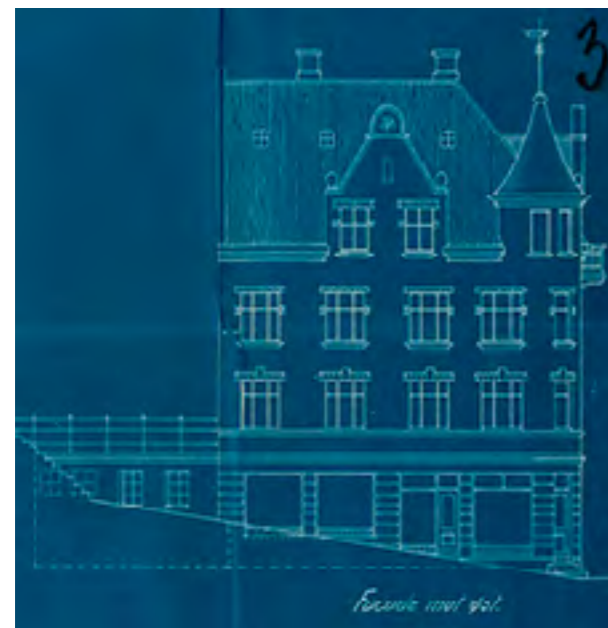
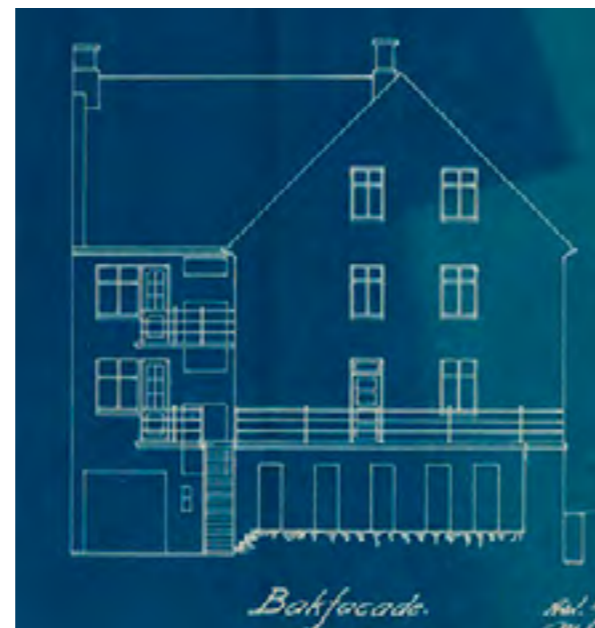
Skrams bakeri i Havnegata 8 ble opprinnelig tegnet i jugendstil i 1927, men tegningene ble revidert av samme arkitekt Holsted året etter. Bygningen har jugendstilens spisse tak og proporsjoner, men er sterkt forenklet.

byggmestere lot seg også inspirere av det som ble bygget i murbyen. Vi finner derfor mange eksempler på jugend, senjugend, bygninger med en blanding av sveitserstil og jugendstil, og bygninger som vitner om overgang fra jugendstil til art deco og funksjonalisme. Et eksempel på dette er Havnegata 8 (nr. 4 på kartet), som opprinnelig ble tegnet med tårn og jugendvinduer, og som har bevart jugendhusets slanke proporsjoner, men fikk mindre dekorasjon i de definitive tegningene.

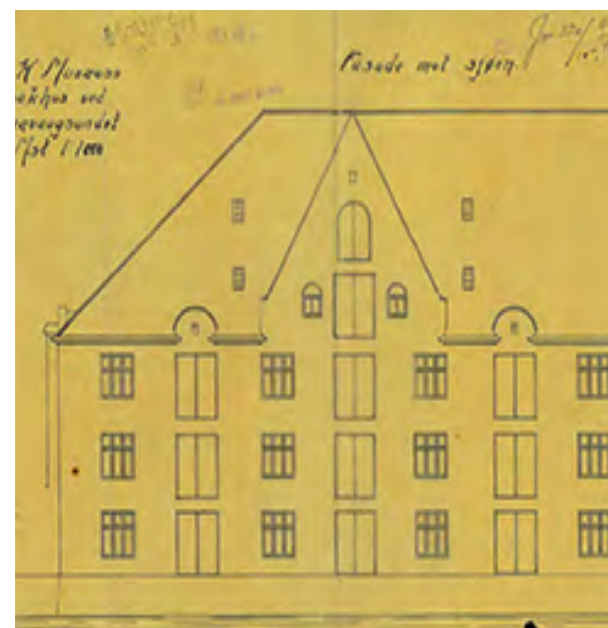
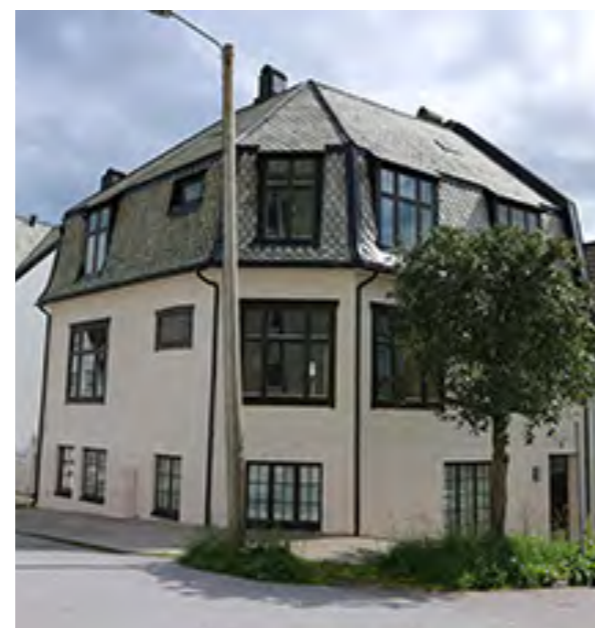
Foto til venstre viser Bersetbua eller Herr Musæuss sjøpakhus (nr. 3 på kartet) som det heter i tegningen fra 1917, høyre foto viser et våningshus i jugendstil Storhauggata på hjørnet mot Giskegata fra samme år.

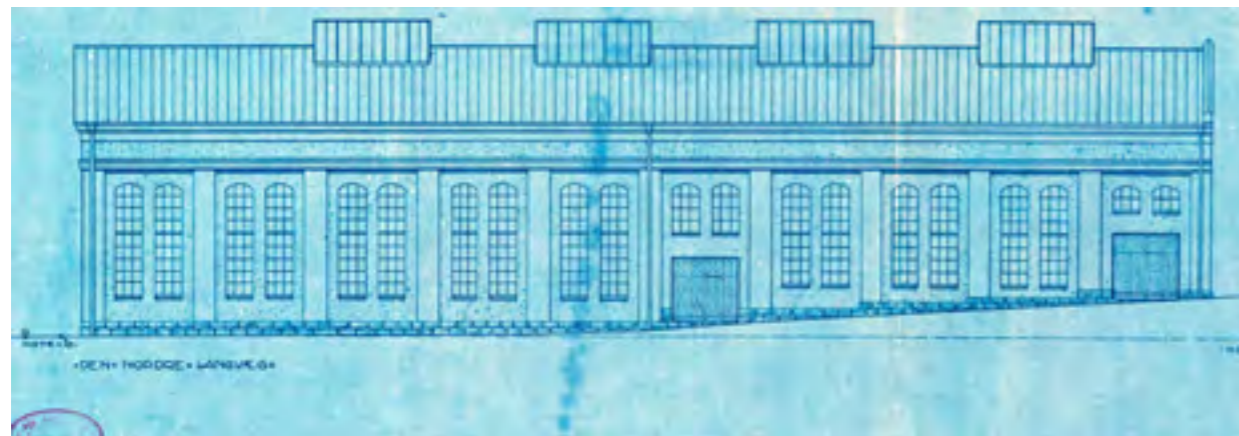
Fasadetegning av verkstedhallen på Kvenneset, 1918

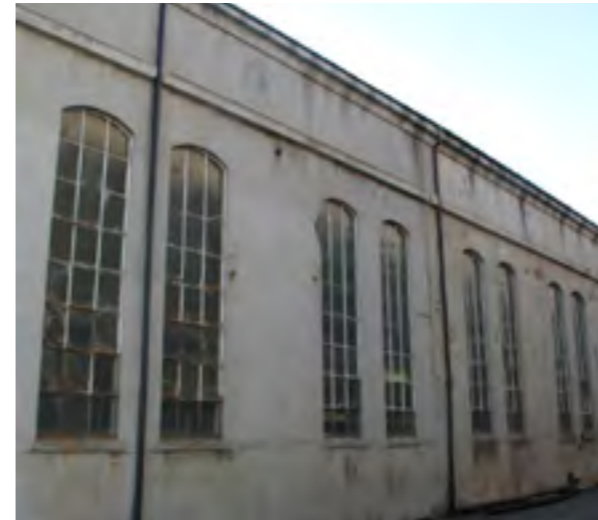
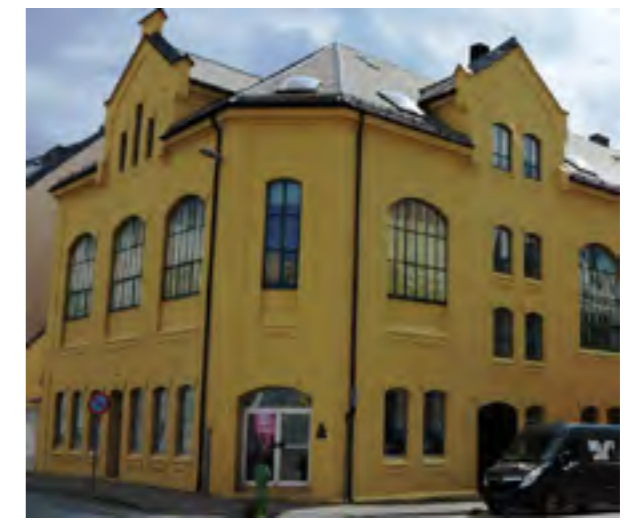
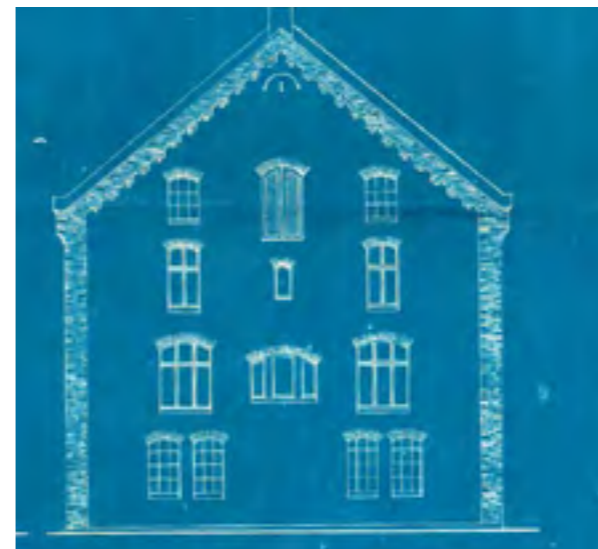
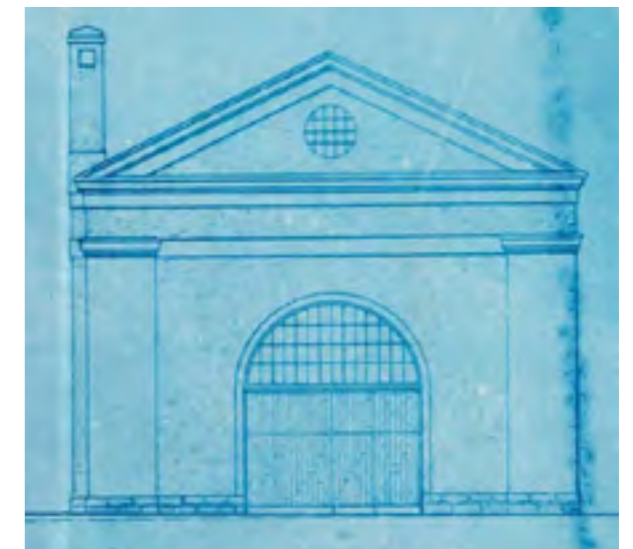
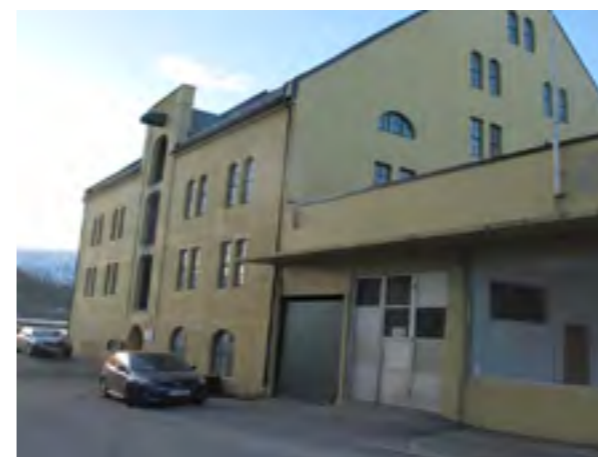
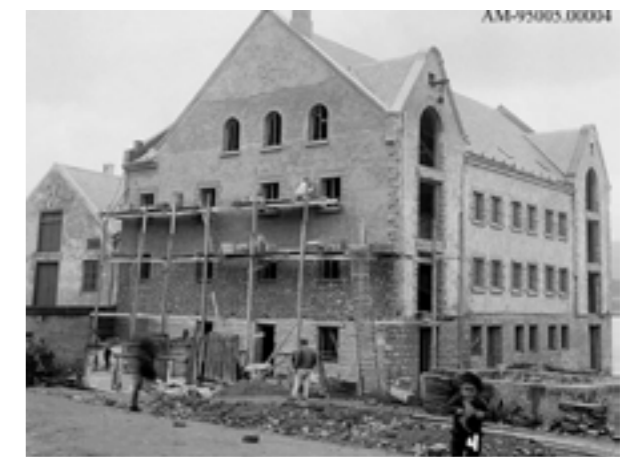
Industriarkitektur. Øverst til venstre verkstedhallen på Kvenneset (nr. 10 på kartet), til høyre smørfabrikken tegnet av Schak Bull (nr. 39 på kartet). I midten til høyre en fasadetegning av smørfabrikken datert 1905, og en fasade av verkstedhallen på Kvenneset fra 1918. Nederst til venstre Oscar Larsens klippfisktørkeri i Nedre Strandgate, og et annet pakkhus under bygging i 1910 ca. Huset bygges i tegl og stein. Stillaset ville neppe blitt godkjent i dag.

Flere av industribygningene står fortsatt i Kjøpmannsgata og i Nedre Strandgate, og verkstedhallen på Kvennaneset er bevart. I Skutvika står flere av husene som er tegnet inn på Baades kart i 1816. Verftene i Skutvika er det vanskelig å finne spor etter. Vi kjenner ikke til noen fotografier av området fra før 1900, og senere fotografier viser noen

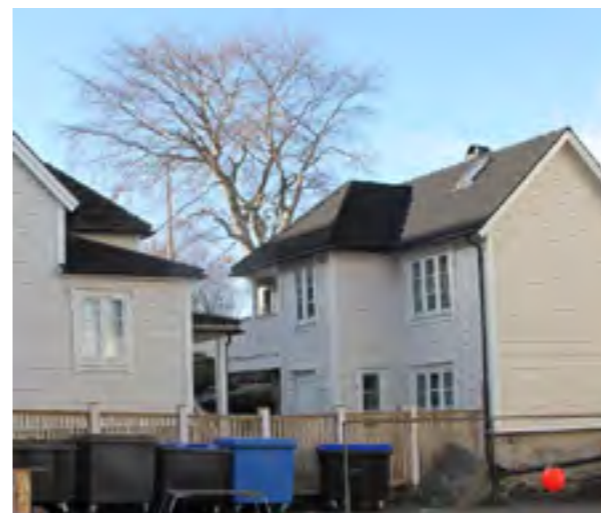
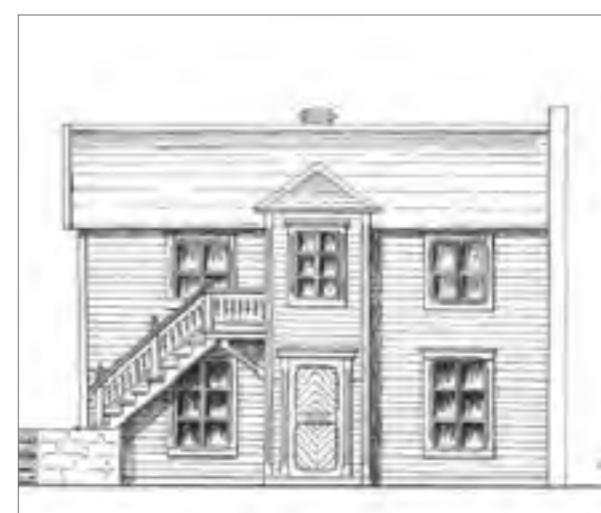
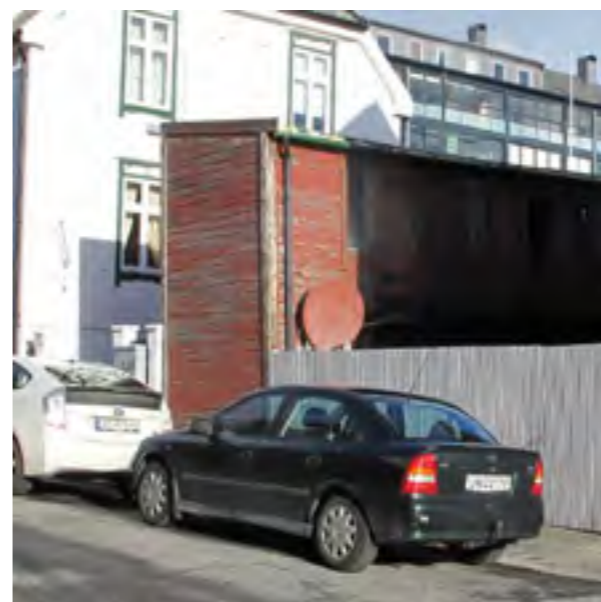
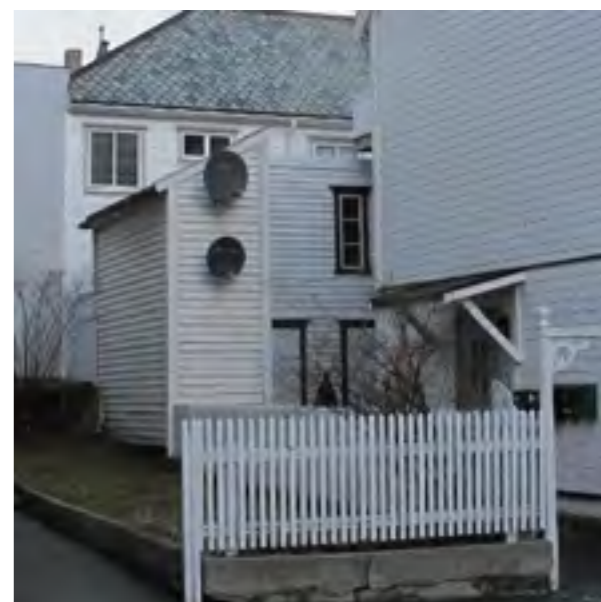
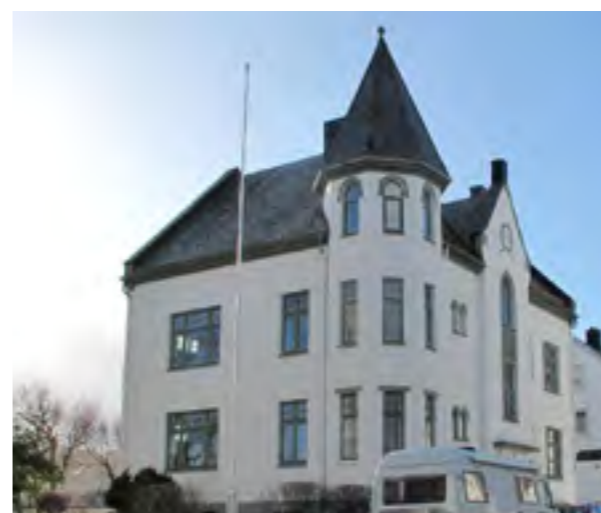
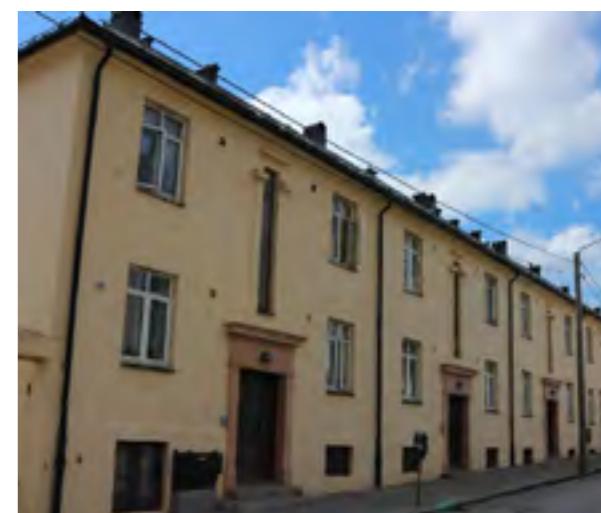
Fotografiet og tegningen øverst viser husene i Steinvgvegen 22 (nr. 45 på kartet). Uthuset ble brukt til bad, toalett og bolig. Fotografiene i midten viser typiske uthus på Aspøya. Foto nederst til venstre: Murhus i senjugend (1920) med innslag i art deco i Steinvgvegen 23 (nr. 21 på kartet), og tidlig funksjonalisme med innslag av art deco fra 1930-tallet (trygdeboligen i Giskegata, nr. 32 på kartet).

Også i Kirkegata 44 var det 6 leiligheter, 2 i hver etasje. Man bodde på kvister, i kjellere og i bakhus, som det på bildet øverst på neste side, som ligger i Steinvgvegen 22 (nr. 45 på kart 45) som ble bygget i 1904. Det hadde bad og vaskekjeller i første etasje, og to beboelsesrom i annen.

Det ble også bygget mer staselige hjem på Aspøya. Et av de flotteste står i Steinvgvegen 23 (nr. 21 på kartet). Det ble bygget i 1920. Et annet eksempel på påkostet arkitektur, denne gang i offentlig regi, er trygdeboligen i Giskegata, som ble bygget av kommunen i 1930.

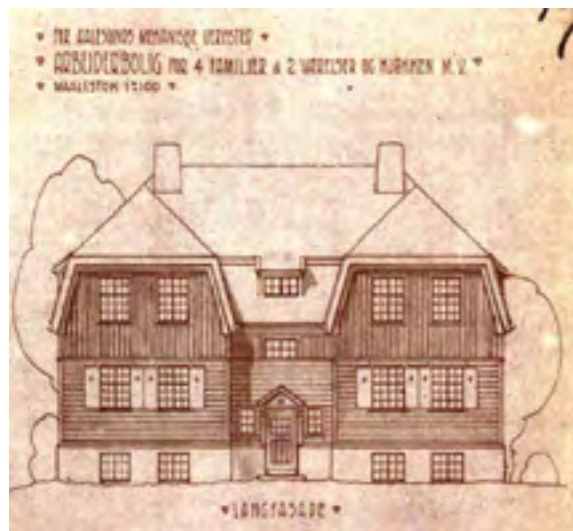
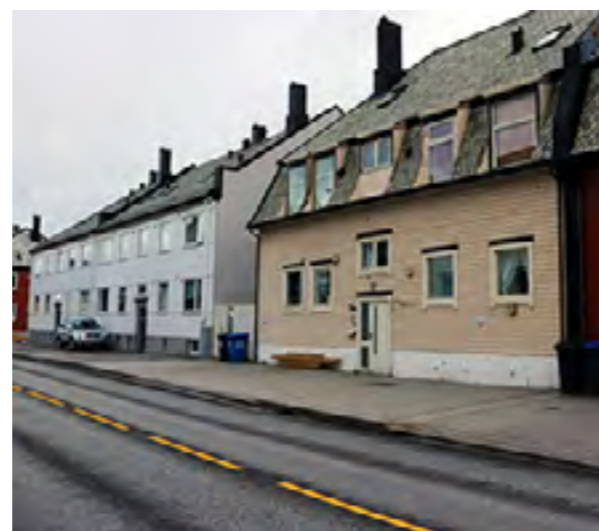
Venstre: Jens Flor, som var byarkitekt i 1918-1919, tegnet denne arbeiderboligen for Aalesunds Mekaniske Verksted på Kvenneset. Foto til høyre viser arbeiderboliger i Ivar Aasens gate: til høyre en flermannsbolig fra 1921 i jugendstil som dessverre er kraftig ombygd, til venstre en annen flermannsbolig fra 1949. Begge ble bygget for å gi arbeiderne på verftene og i de andre bedriftene bedre boforhold. Dette er som en sidenote et eksempel på to bygninger fra forskjellige perioder, med forskjellige formuttrykk, som er godt tilpasset med hensyn til proporsjoner og byggelinjer.

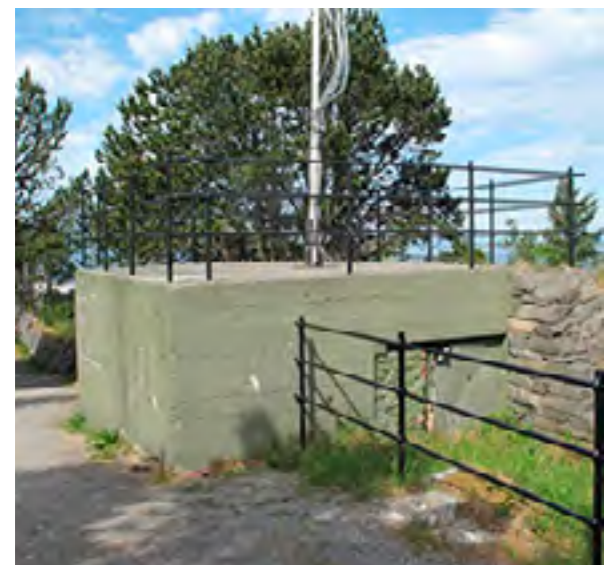
Bunker og kanonstilling på Storhaugen (punkt 34 på kartet).

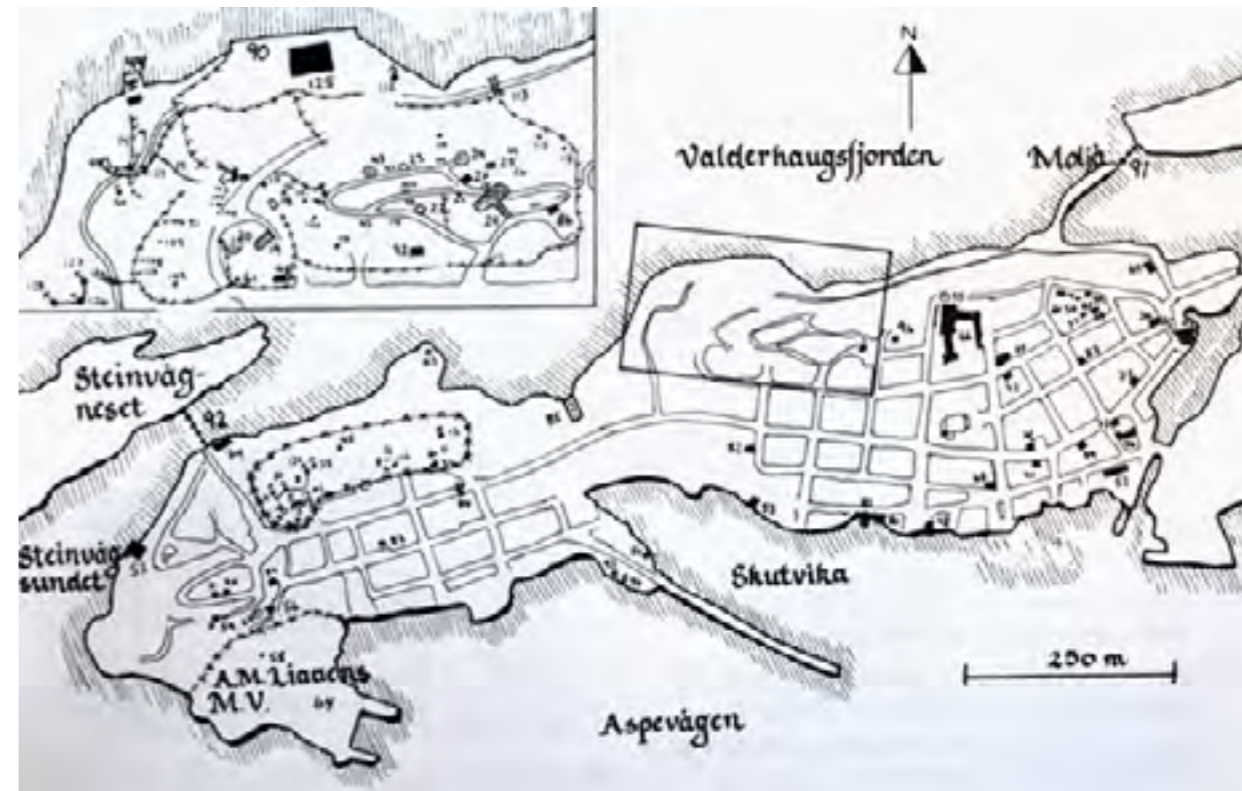
Krigsminner på Aspøya. Fra Jan Olav Flatmarks bok Sunnmøre i Festung Norwegen.

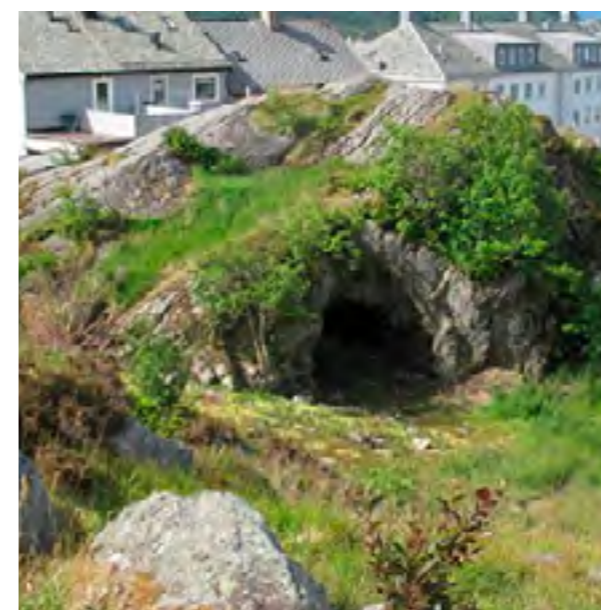
Tunnell lengst vest på Storhaugen (punkt 33 på kartet), og to «skap» som sannsynligvis ble brukt til kjølelager av beboerne i en brakke som sto foran dem, nord for Johns. Aarfloths gate 10 (punkt 18 på kartet).

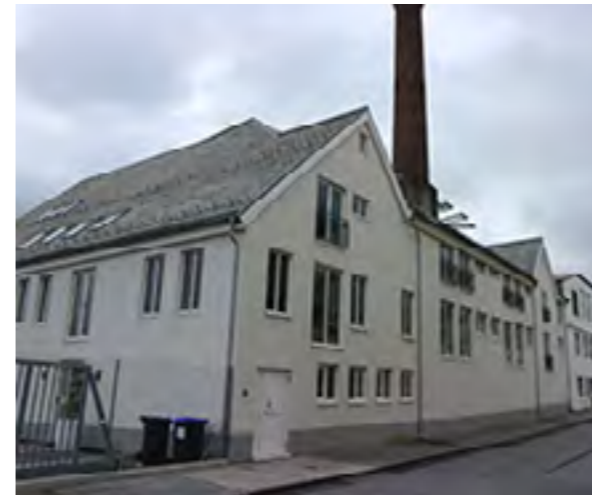
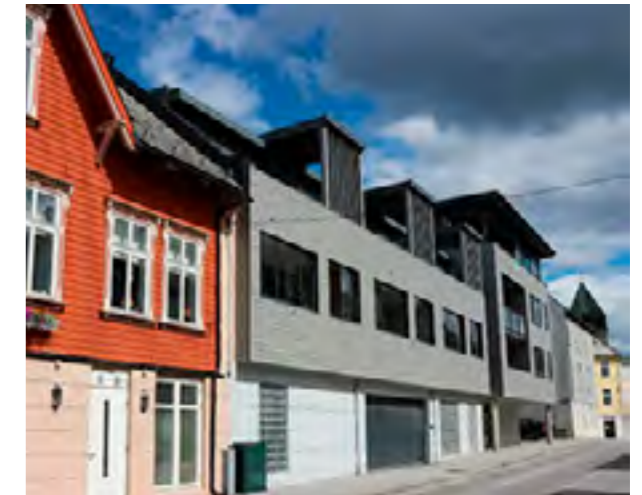
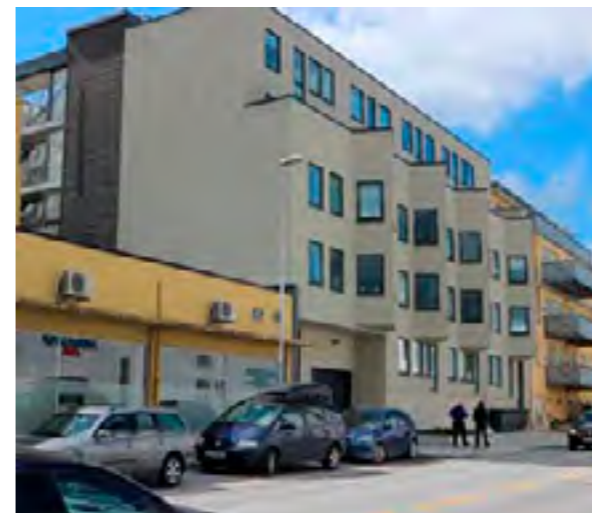
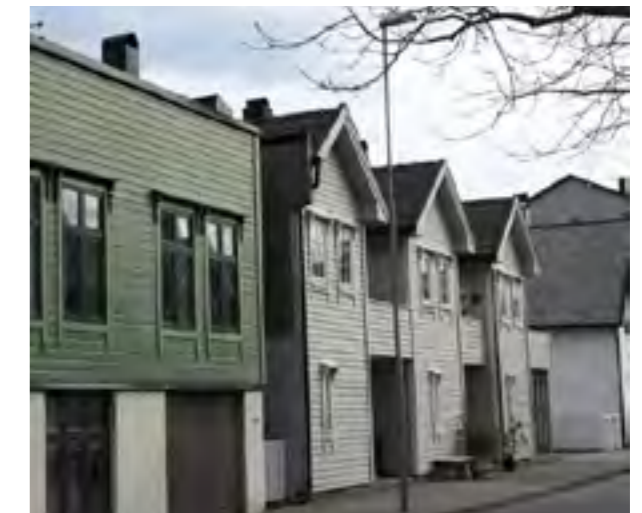
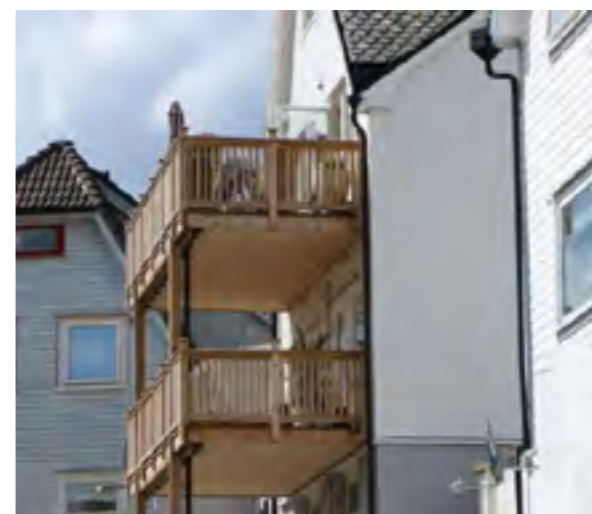
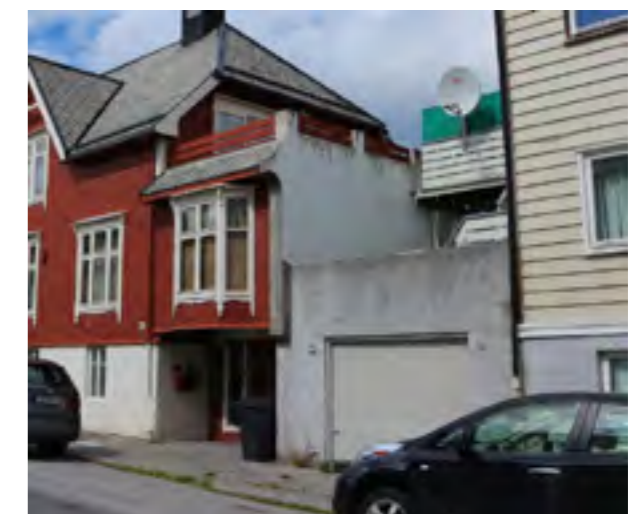
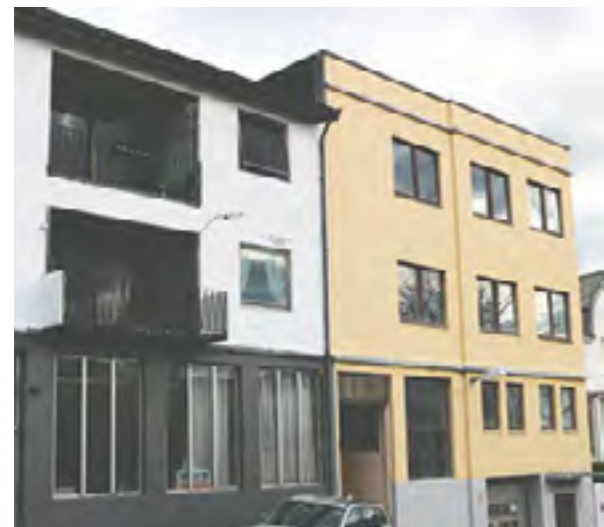
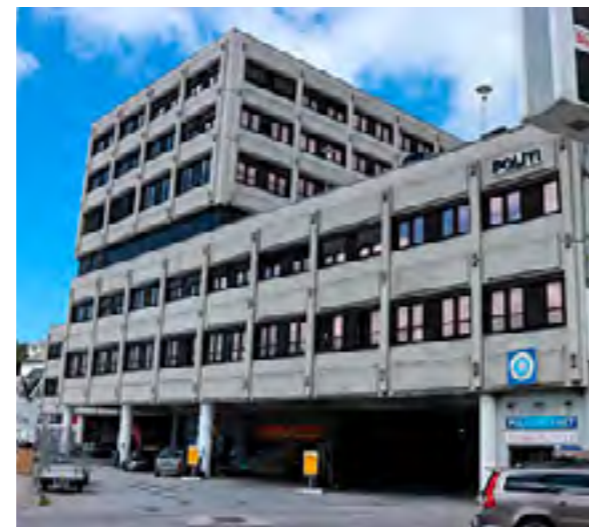
Foto til venstre: 50-talls kontorbygning og politihuset (30 på kartet) som er et eksempel på brutalisme fra 1970-tallet.

Øverste bilde til venstre: Kjøpmannsgata 3 til venstre (25 på kartet): en av bygningene som tilhørte Møre Preservering (25 på kartet) har fått nytt liv som kontorbygning. I Kirkegata 22 til høyre (35 på kartet) viderefører to nye trehus typiske materialer og proporsjoner, men i ny utgave. Nedre Strandgate 43 til venstre (37 på kartet): materialbruk og utforming etterligner eksisterende bebyggelse, men store sammenhengende fronter stenger for utsyn og lys for de andre bygningene i gaten. Steinvågvegen 40 til høyre (17 på kartet): nye trehus med postmoderne tolkning av trehusbebyggelsen. Bilde nederst til venstre: Eksempler på mindre heldige tiltak. Balkongene er dårlig tilpasset bygningsmassen og tar mye lys fra etasjen under. Til høyre: Garasjen blokkerer en rømningsvei i tilfelle brann, og store flater med ubehandlet betong er dårlig tilpasset trehusene ved siden av.

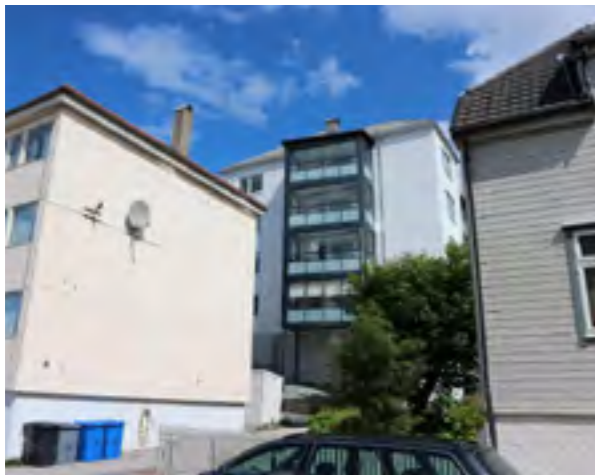
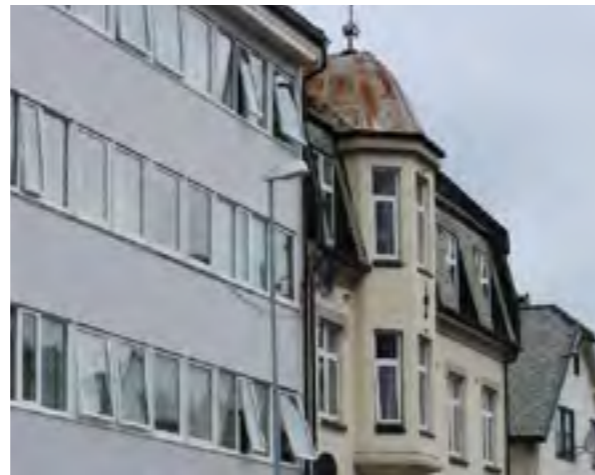
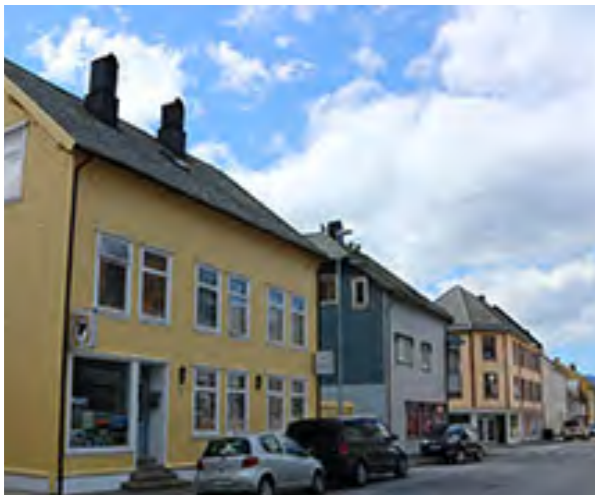
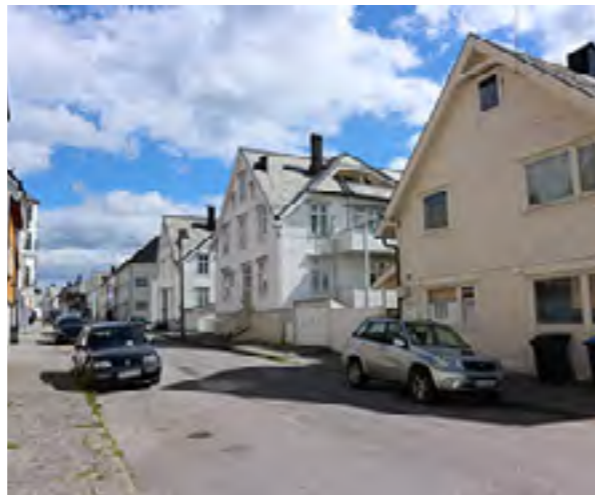
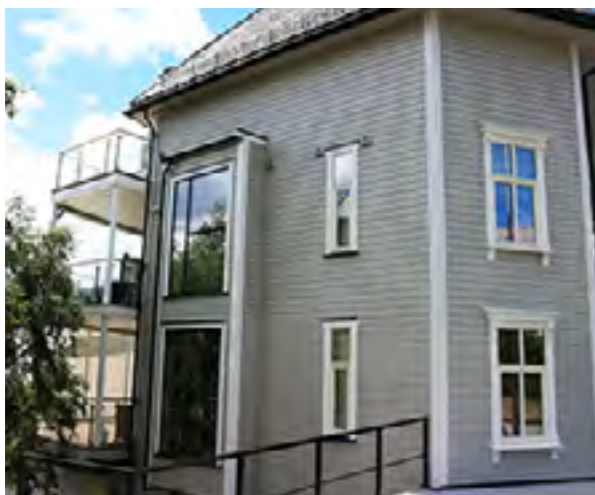
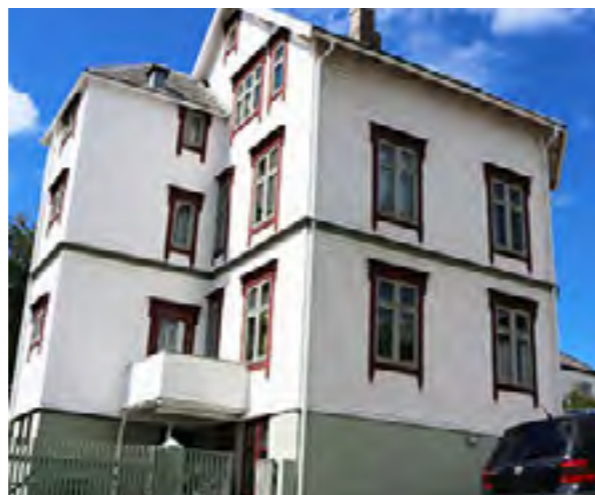
Foto øverst til venstre: 80-tallet til venstre, ombygget boligblokk fra 50-tallet i midten, enebolig fra 1924 til høyre. Foto øverst til høyre viser en boligblokk fra 60-tallet ved siden av et ungdoms hus i Steinvågvegen. Foto i midten til venstre: Disse butikkene i Kirkegata vitner om en tid da man fikk kjøpt det man trengte på øya, samtidig som de skaper variasjon og liv i gaten. Det er triveligere å gå forbi hus med butikkvinduer enn hus uten innsyn og med stengte dører. Foto i midten til høyre viser noen eksemplere på gamle og godt bevarte hus på Aspøya. Foto nederst til venstre: Når et område ikke er regulert og det ikke er vedtatt bestemmelser for arkitektonisk utforming vil mye avhenge av huseiers forståelse for historisk verdi. Bygningen er gjenoppbygget etter brann, men vinduene kunne kanskje ha vært mer harmoniske. Foto nederst til høyre: Dette huset vitner om interesse for bygningsvern. Legg merke til fargen på vinduskarmene og lister. Vinduer var svært sjelden hvite for hundre år siden, og det var vanlig å male listverket i en annen farge enn karmene.

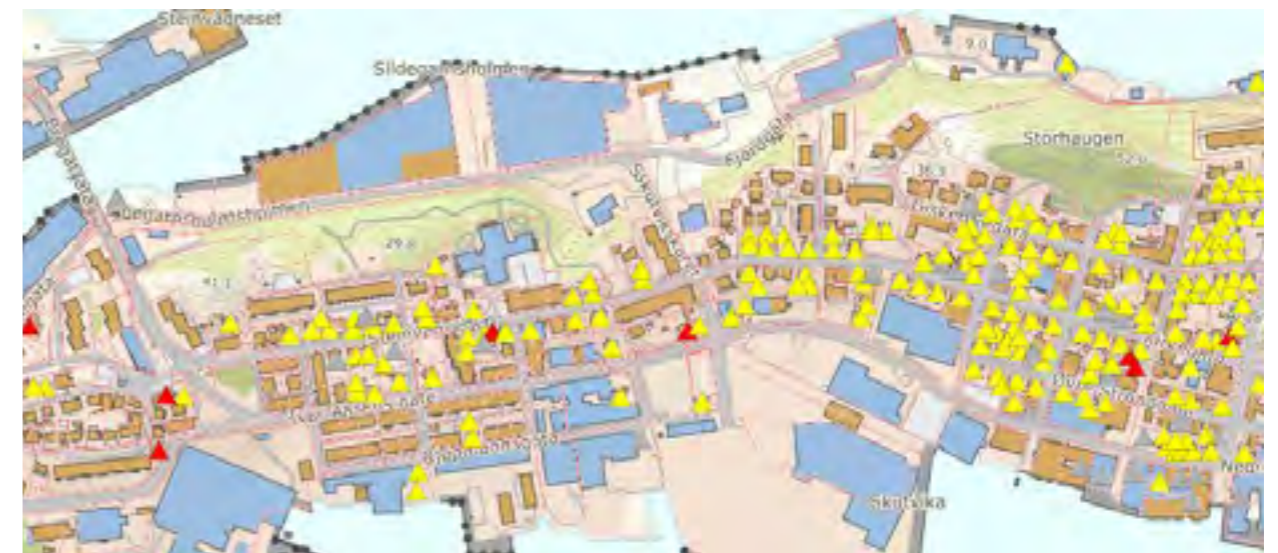
SEFRAK-registreringer på Aspøya vest for Aspegata vises på kartet nedenfor. Røde trekkanter viser bygninger fra før 1850, mens gule viser bygninger fra før 1900 ca. I Ålesund har man registrert bygninger også fra gjenreisningsperioden. Registreringen er ikke fullstendig: Mange eldre bygninger i industriområdet, samt mye viktig arkitektur fra årene rett etter gjenreisningen, er utelatt, og krigsminner er ikke registrert.

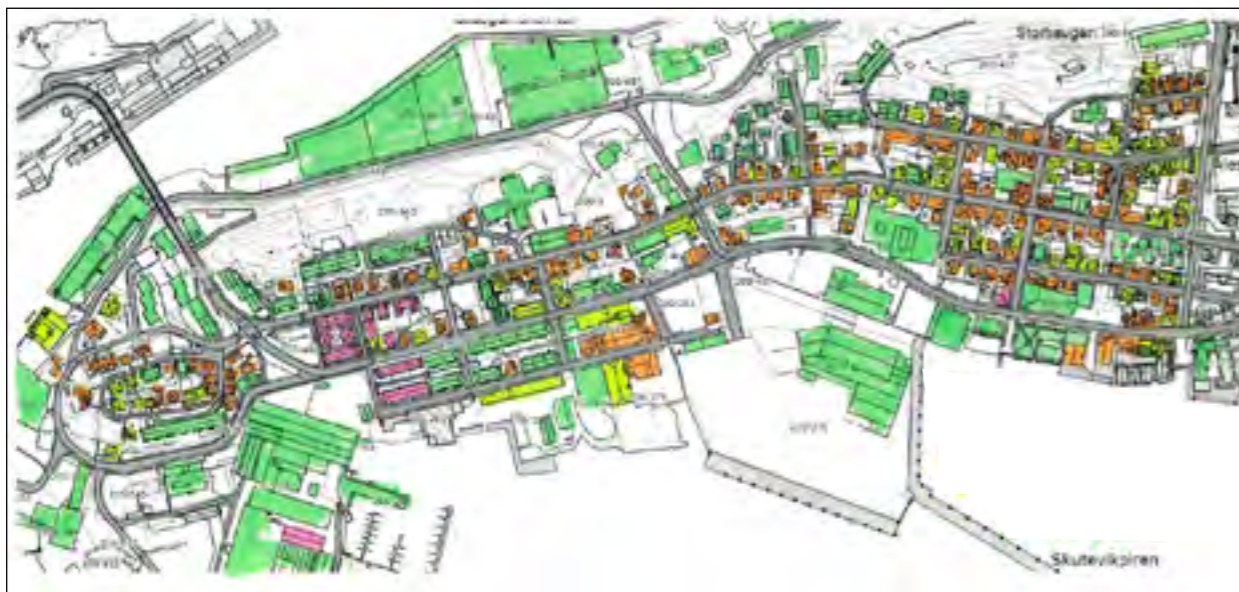
Vurdering av enkelte bygninger: rosa områder vurderes å være av regional verdi (kategori 2), oransje til å ha lokal verdi, gule bygninger gis verdikategori 4 (ikke høy verdi i seg selv, men med på å danne bygningsmiljøet) mens grønne bygninger ikke anses å være av verdi.

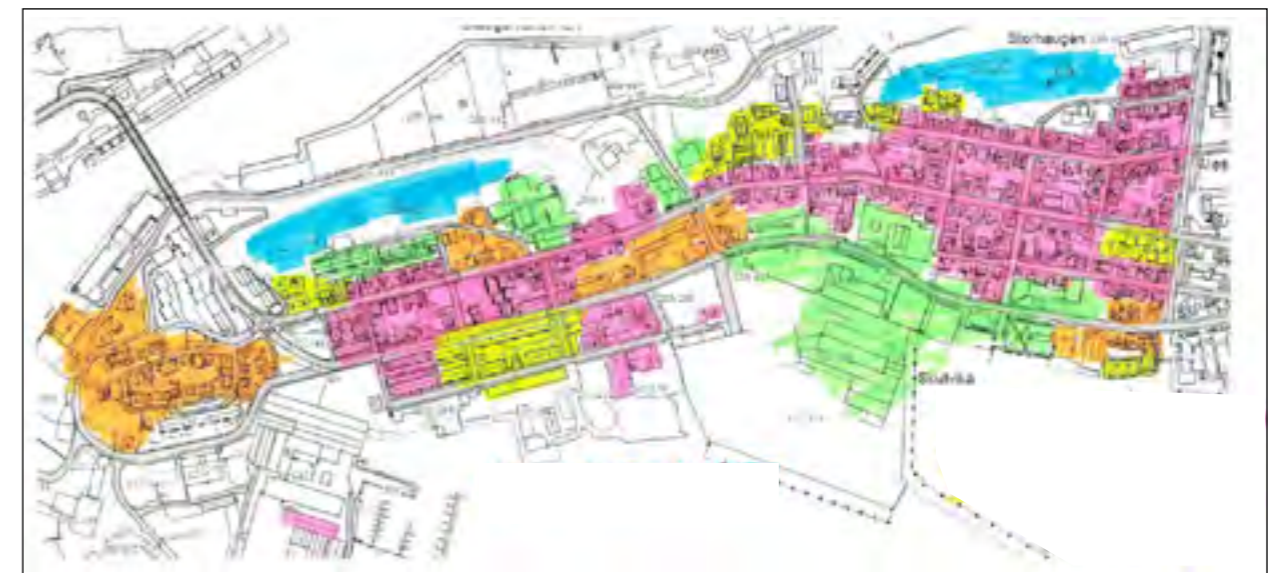
Verdivurdering av områder: rosa er regional til høy lokal verdi, oransje lokal verdi kategori 2, gul lokal verdi kategori 3, blått krigsminner som vurderes til høy lokal verdi (kategori 1) og grønne områder som ikke gis noen form for vern.

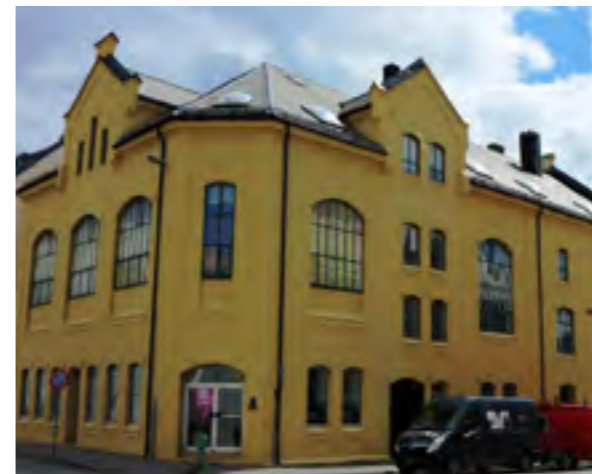
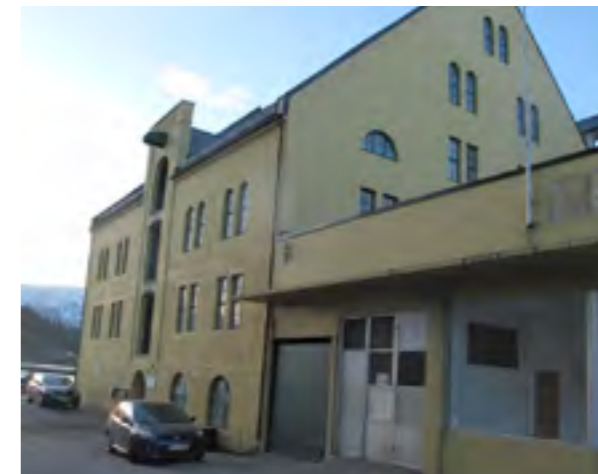
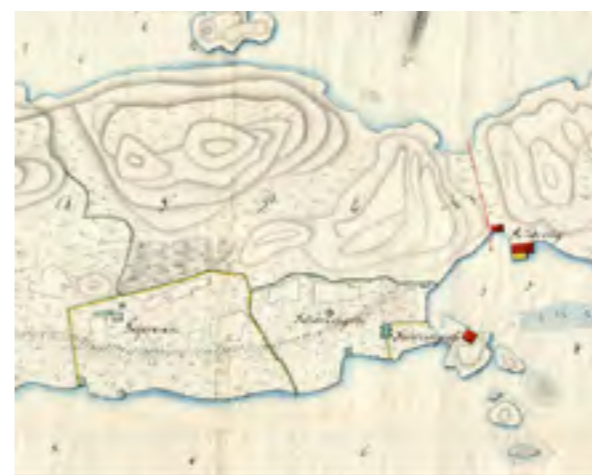
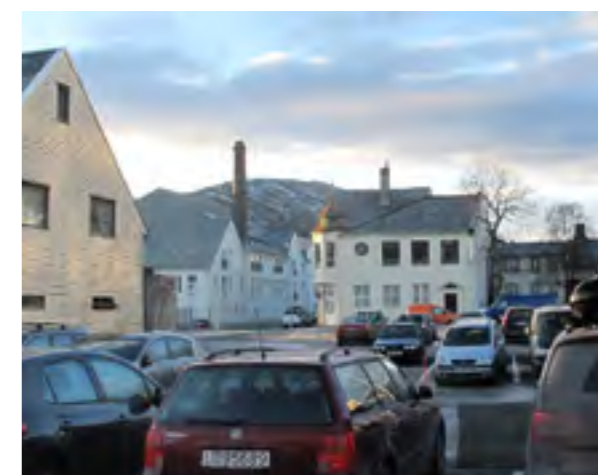
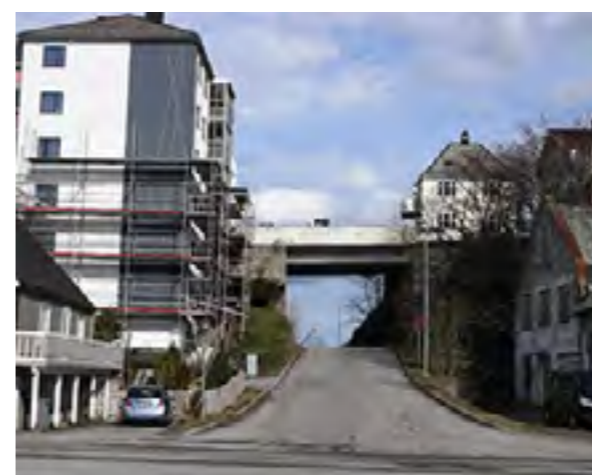
Foto øverst til venstre viser Smørfabrikken tegnet av Schak Bull (nr. 39 på kartet), foto til høyre Oscar Larsens klippfisktørkeri (nr. 38 på kartet), tegnet av Mathias Brække. Foto i midten til høyre viser et utsnitt fra Baades kart fra 1816, foto til venstre to av bygningene som er tegnet inn på kartet, nærmere bestemt Skutvikhuset (til høyre på bildet) og bødker Poulsens hus (til venstre på bildet). Foto nederst til venstre viser Brooklynbrua i dag, foto til høyre broen på 50-tallet: Det lille huset som sto der veien går nå, midt i skaret, vises også på Baades kart fra 1816, og skal være svært gammelt.
