ÅLESUND KOMMUNE

DIVE analyse | Aspøya

Kulturhistorisk stedsanalyse for Aspøya

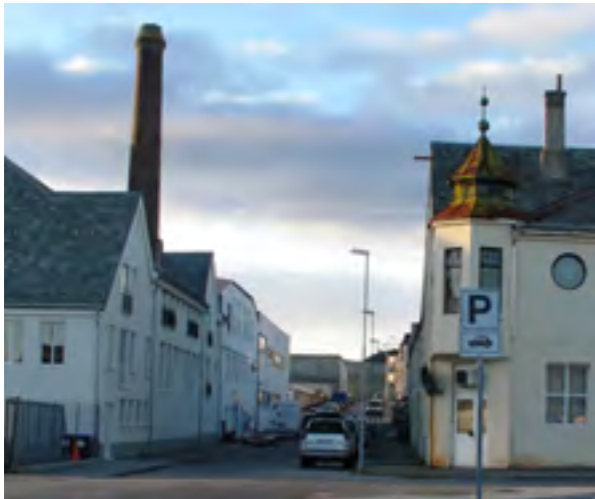
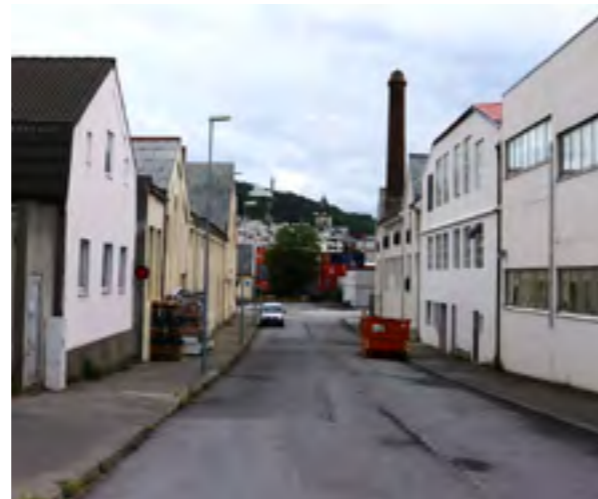
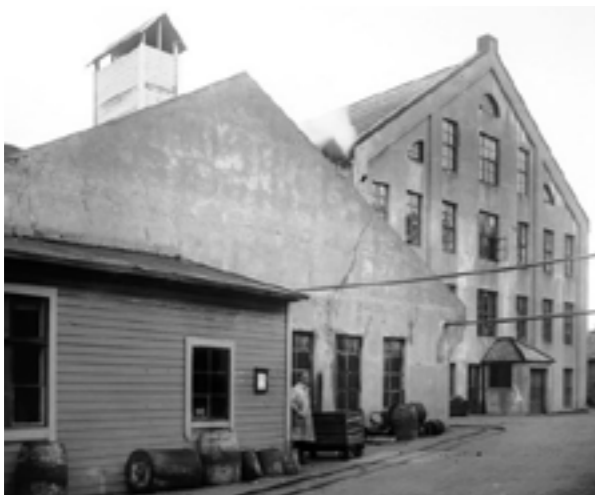
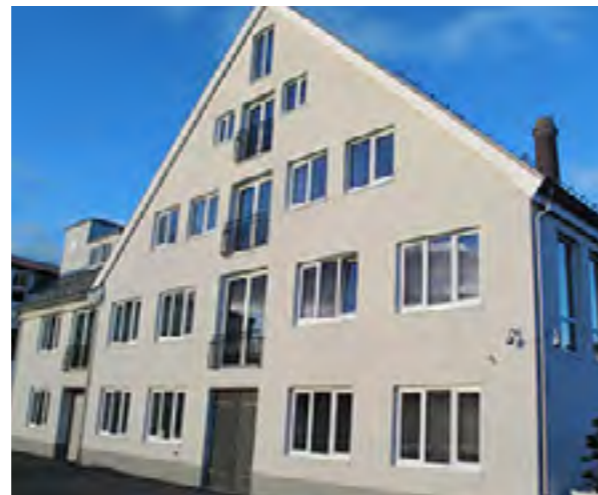
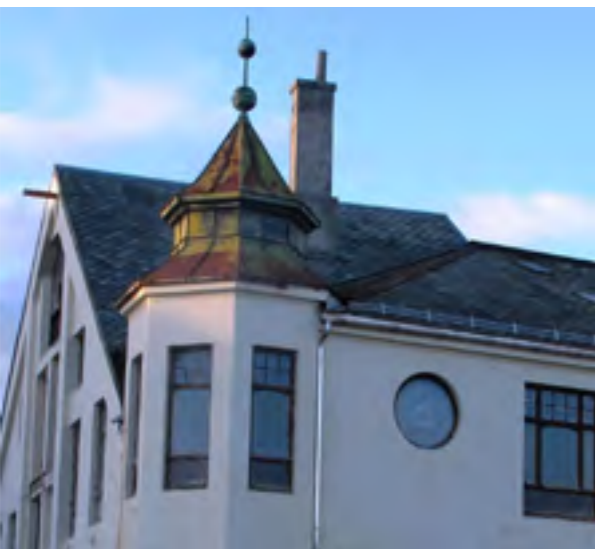
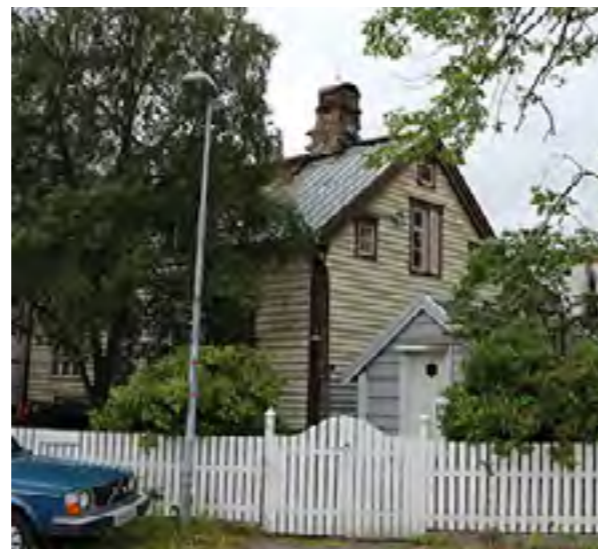
De to øverste fotografiene viser Kjøpmannsgata sett mot Kvernaneset og mot sentrum. Her er spennende gløtt mot Fjellstua, og mange eldre bygninger med karakter. Fotografiet i midtre rad, til venstre, viser en av fabrikkbygningene til Møre Preserve-ring på 1930-tallet, foto til høyre samme bygning i dag. Selv om vinduer og andre detaljer dessverre har gått tapt, er det alltid positivt når eldre bygninger blir gjenbrukt, med hensyn til CO2 utslipp. Foto nederst til venstre viser tårnet i Kjøpmannsgata 22, foto til høyre Skutvikhuset og det lille stabburet foran, to av de eldste husene på Aspøya: industriarkitektur, jugendstil og gamle gårdsbygninger samlet på et lite område.

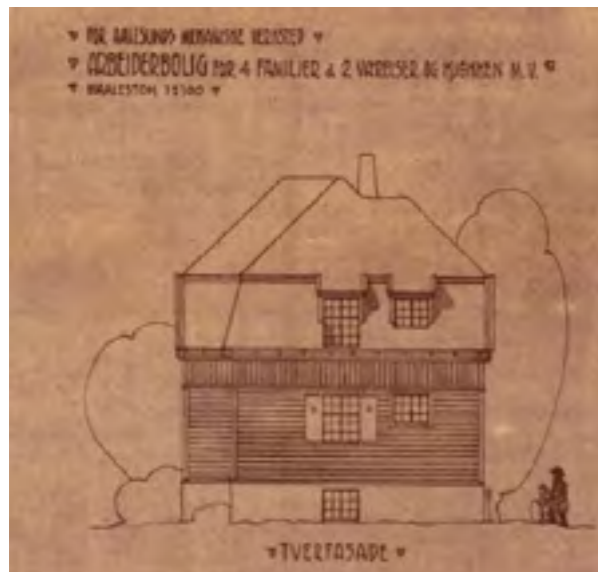
Arbeiderboliger tegnet av Jens Flor for Aalesund Mekaniske Verksted i 1918.

Med arbeiderbyen menes i denne sammenhengen flermannsboligene som ble bygget av industriene, kommunen og private med støtte fra kommunen tidlig på 1900-tallet i området Kjøpmannsgata, Ivar Aasens gate, Steinvågvegen, Svalbardgata, Heissagata og Skjervagata (9, 11, 12 og 15 på kartet). Dette er en av byens mest helhetlige og velbevarte bydeler og kan konkurrere med landets beste eksempler på fabrikkbyer.

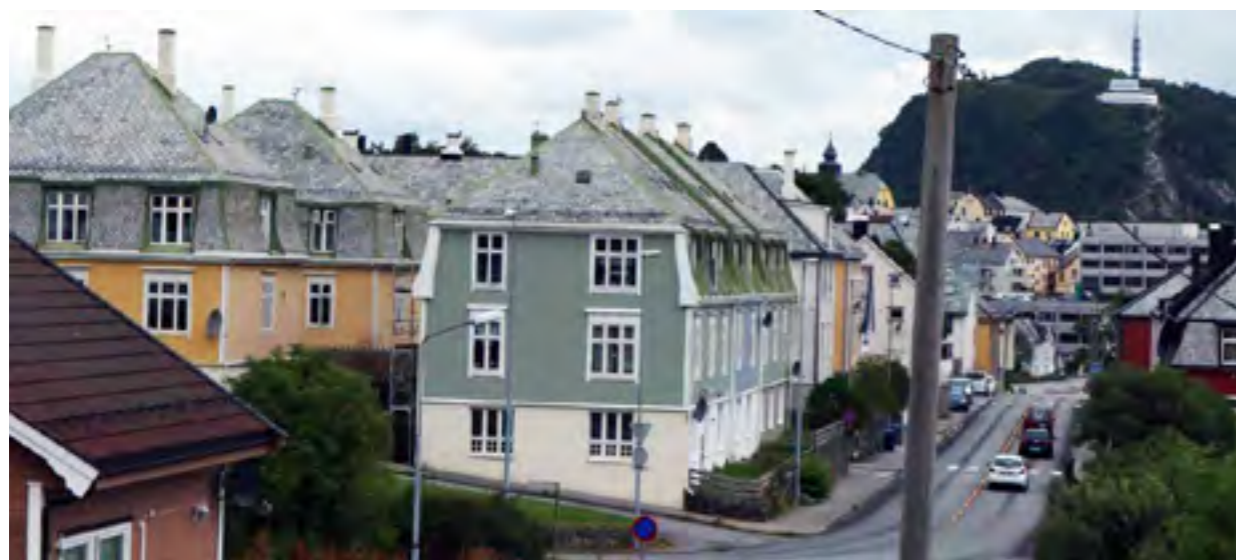
Et av landets vakreste fabrikkbyer fra tidlig 1900-tall. Fra Svalbardgata (9 på kartet).

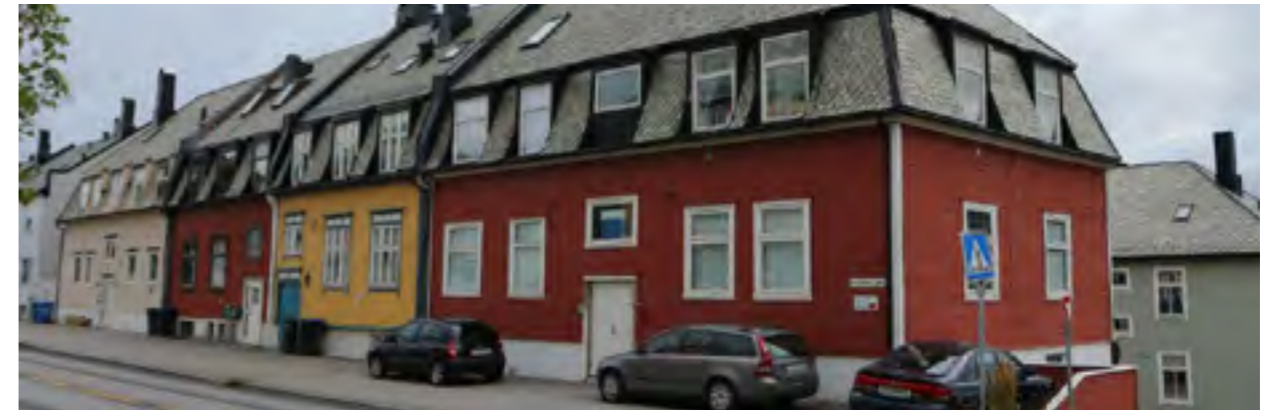
Fra Ivar Aasens gate (12 på kartet).

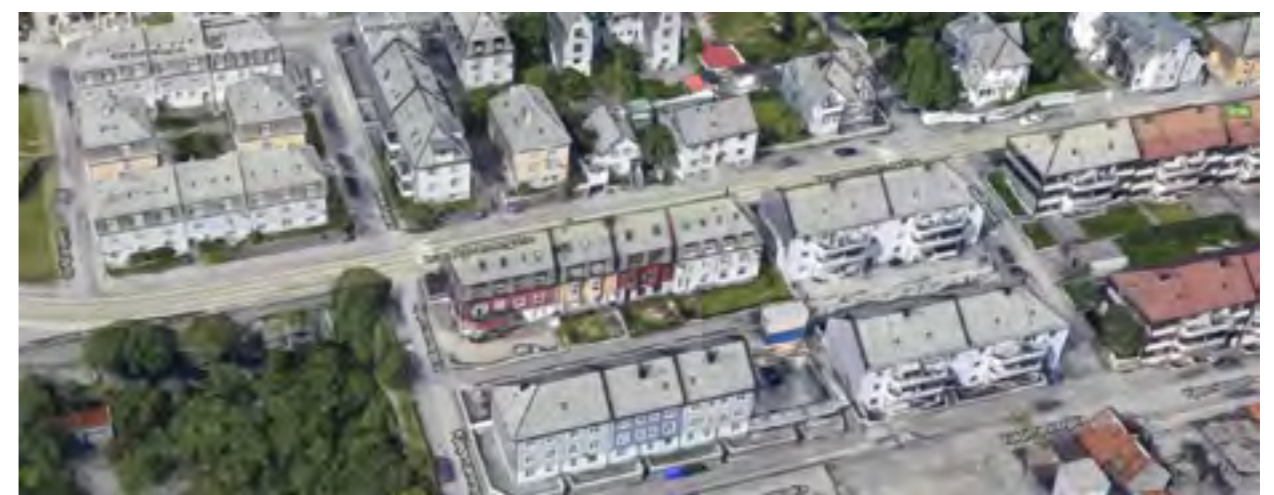
Oversiktsbilde som viser store deler av boligene som inngår i fabrikkbyen.

Bydelen er enestående med hensyn til autentisitet, sammenheng og arkitektonisk kvalitet, også på landsbasis, og bør prioriteres. Det er dessuten snakk om bygninger

i jugendstil. Det bør stilles strenge krav til bevaring og til tilbakeføring i de tilfeller bygningene er ombygget.

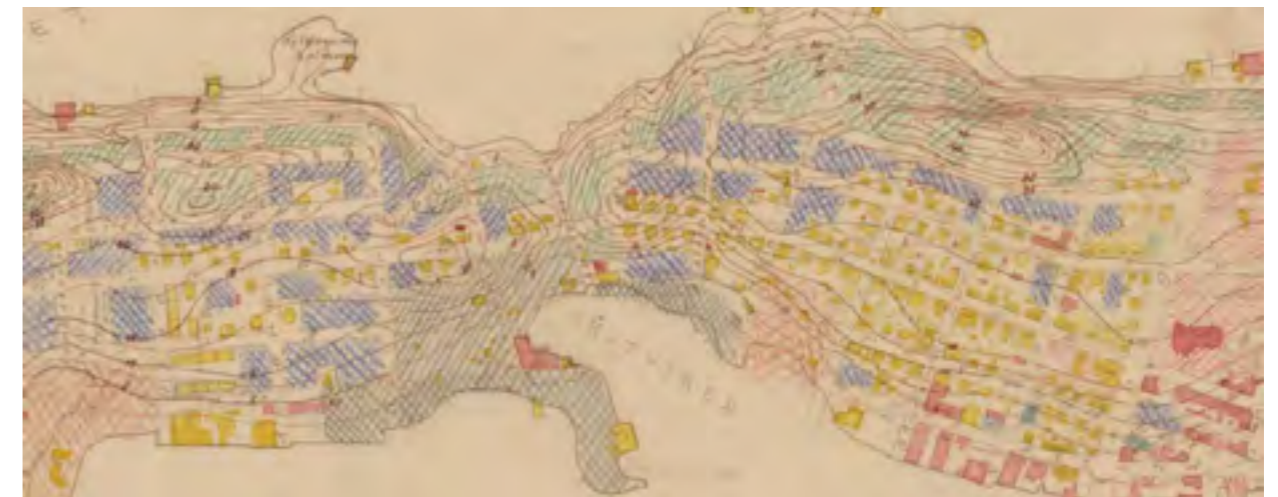
Plan fra 1915. Utsnitt.

Plankartet fra 1915 viser trehus i gult og murhus i rødt, mens blå skraverte områder er ubebygde.

Som plantegningen fra 1915 viser, var bare noen deler av området vest for Skutvikskaret utbygd tidlig på 1900-tallet. Mange av disse bygningene står fremdeles, og deler av den nyere bebyggelsen langs Steinvågvegen er tilpasset trebyens proporsjoner. Trebyen på denne siden av skaret avgrenses av arbeiderbyen eller fabrikkbyen mot sør (Ivar Aasens gate) og vest, og av blokkbebyggelse i John Aarflots gate mot nord. Det er også blokkbebyggelse ved Skutvikskaret.

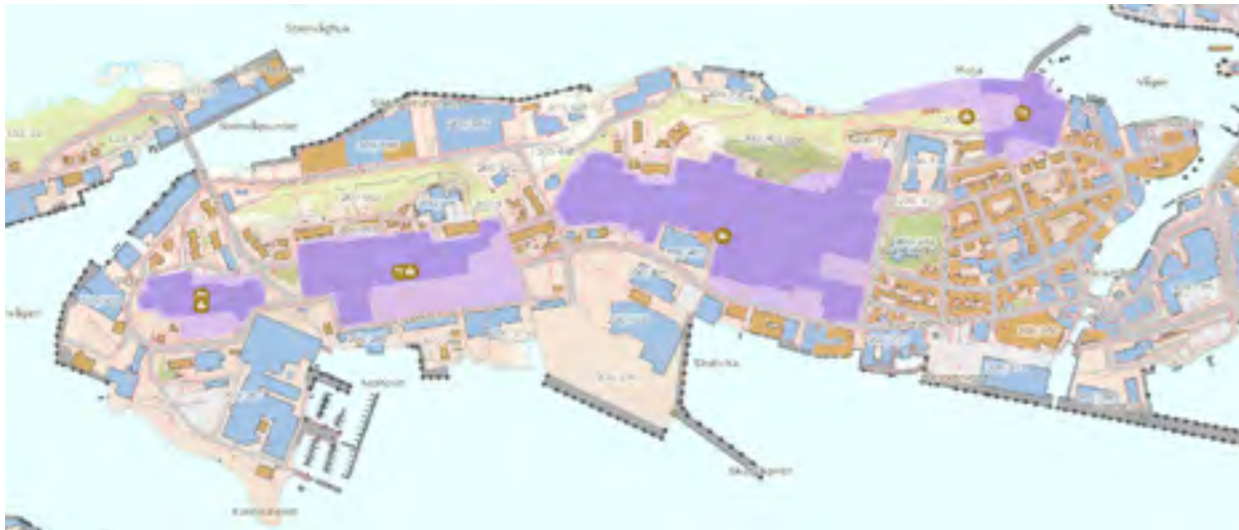
Verneverdig tett trehusbebyggelse med brannsmittfare, registrert i Riksantikvarens kartbase.

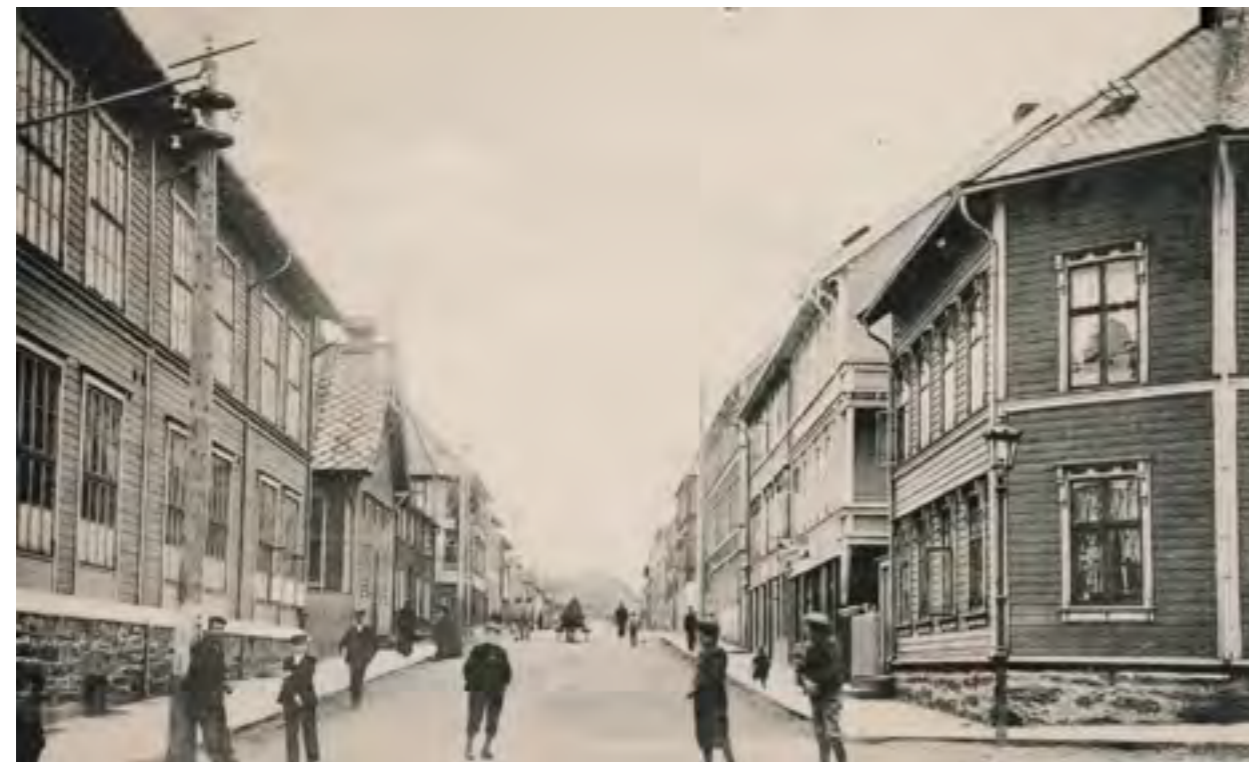
Foto fra 1906 som viser Kirkegata sett fra krysset med Aspegata (40 på kartet). Mange av bygningene står fortsatt, selv om mange vinduer og andre detaljer er endret.

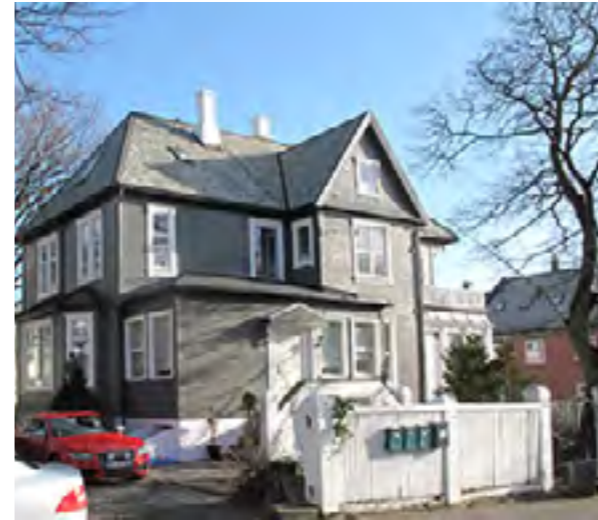
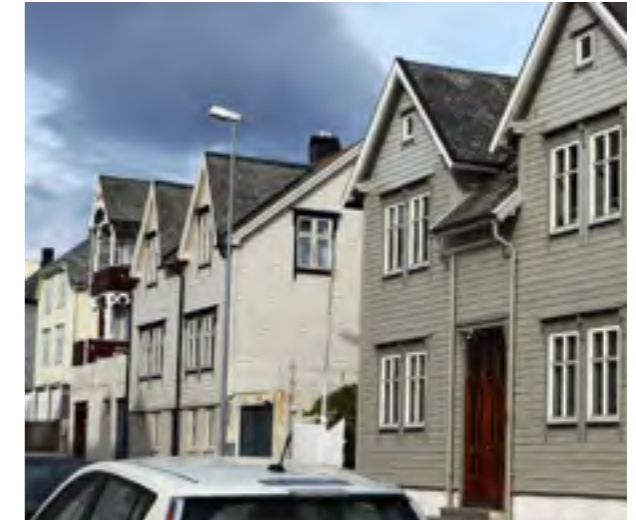
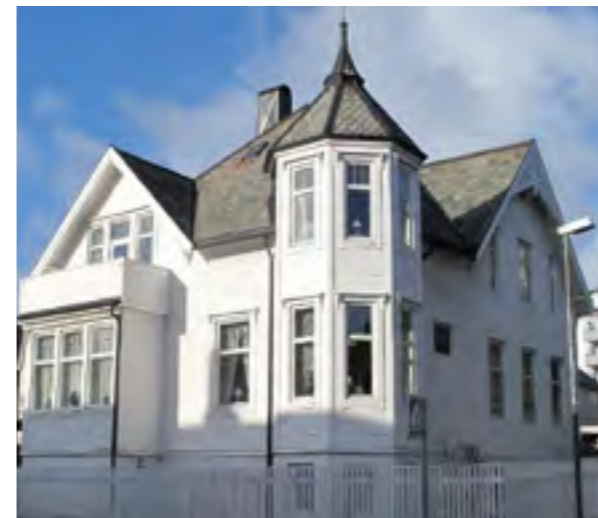
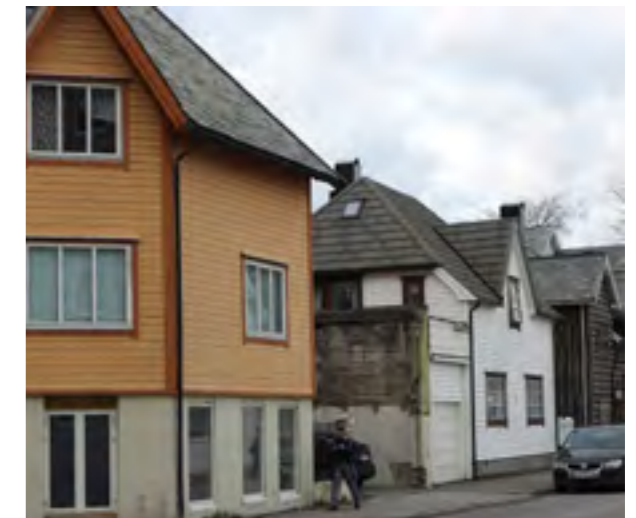
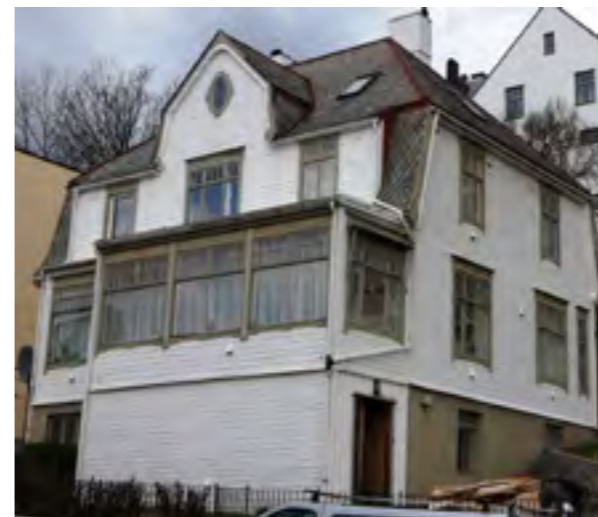
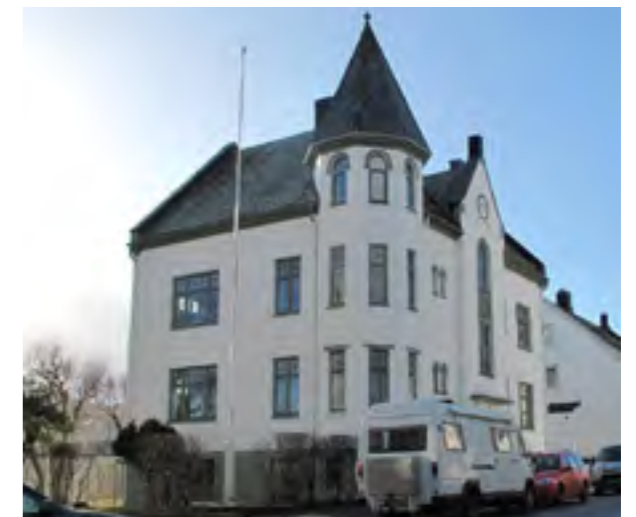
Det er mange interessante bygninger i trebyen vest for Skutvikskaret. Et av de mest berømte er kanskje huset som en gang tilhørte Skjervakongen eller Michael Knutsen, som fremdeles heter Knutsenhuset på folkemunne (foto øverst til venstre, nr. 16 på kartet). Husene i Steinvågvegen på foto øverst til høyre (nummer 46, 48, 50 og 52) er alle fra årene rett etter brannen. Foto til venstre i midten viser et flott trehus med tårn i Ivar Aasens gate, foto til høyre en husrekke i Steinvågvegen, også disse fra 1905. 1909. Nederst til venstre et flott trehus i jugendstil i Ivar Aasens gate 18, og murhuset i senjugend som står i Steinvågvegen 23 (nr. 21 på kartet).

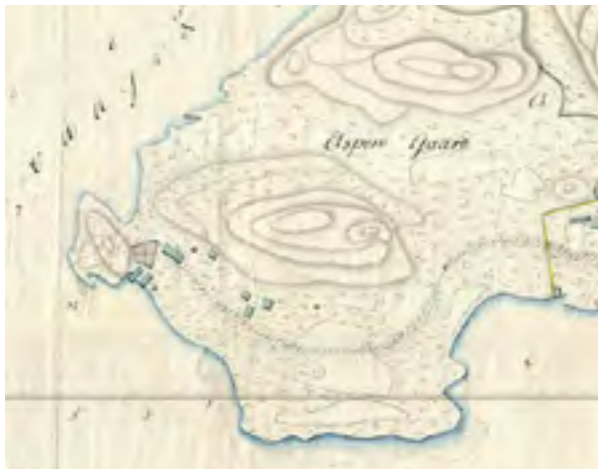
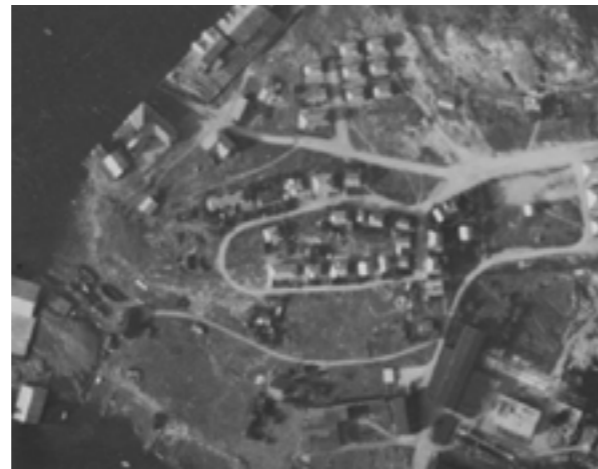
Kart fra 1816 til venstre, flyfoto fra 1947 til høyre.

Aspen gård er dokumentert som kirkegods i 1200, og har vært bebodd siden da. Det kan ikke utelukkes at noen av de gamle husene som fremdeles står blant den nyere bebyggelsen har hørt til denne gården. Spesielt det lille våningshuset som står i Ringgata 13 (nr. 42 på kartet), ved siden av blokkene mellom Ringgata og industriområdet kan være svært gammelt. Deler av eldre hus kan være «innebygget» i flere av de andre eldre husene i området. Som kartene viser er husene langs Ringgata, med unn-

tak av noen få våningshus, bygget etter 1915. Her finner vi et utvalg av hus fra alle perioder og stiler fra 1915 til 1950-tallet. Området virker litt planløst og «selvgrodd» og er det kanskje også, hvis vi skal ta de skraverete gatene på kartet fra 1929 bokstavelig, men er samtidig tiltalende, og det er mye god arkitektur og velholdte hus, og området er som Fortidsminneforeningen påpeker lyst, med mye grønt og fine gløtt mot sjøen, spesielt hvis vi ser bort fra den lange blokken fra 1950-tallet.

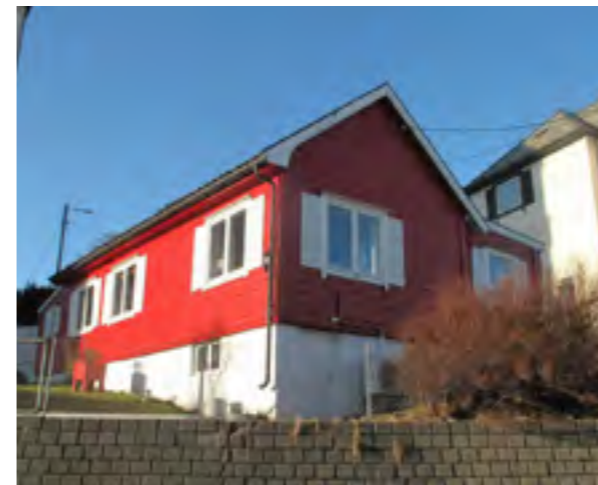
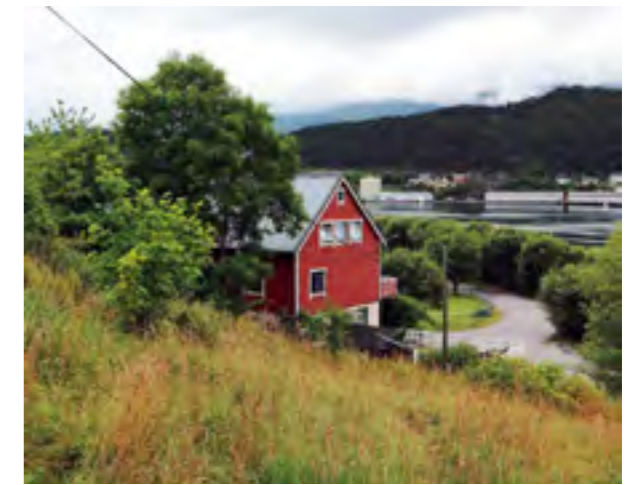
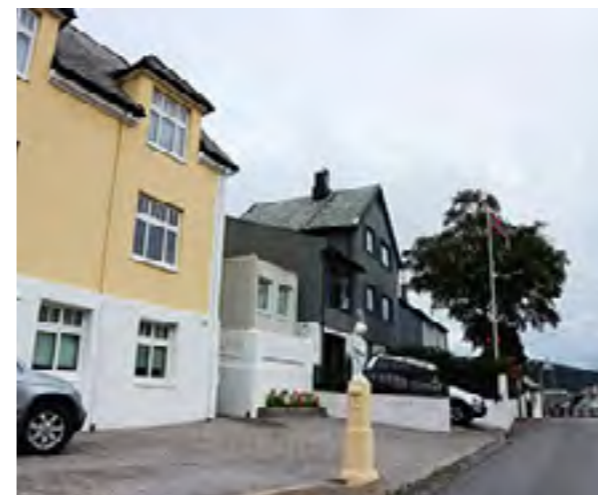
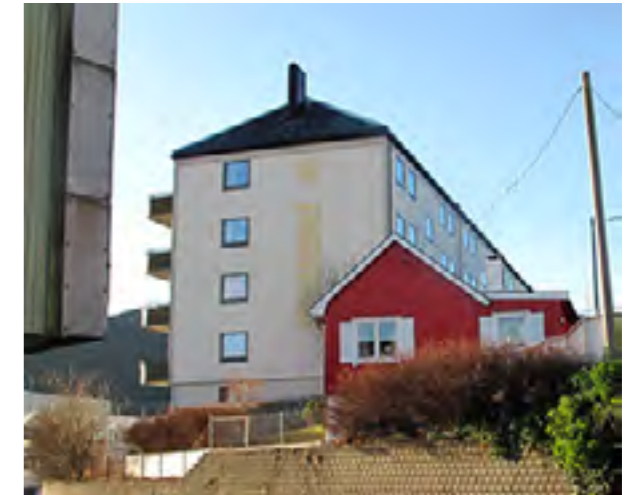
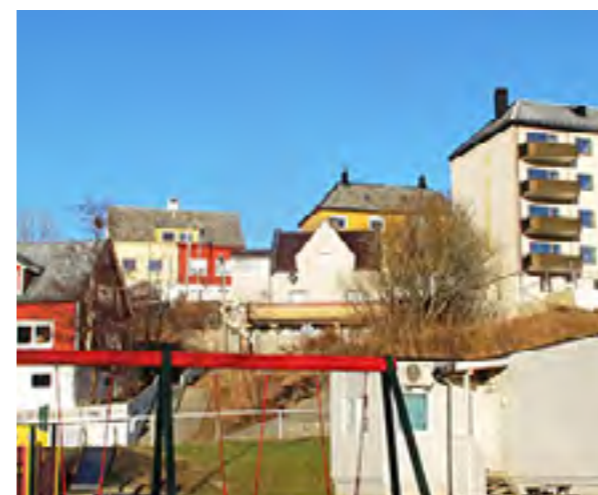
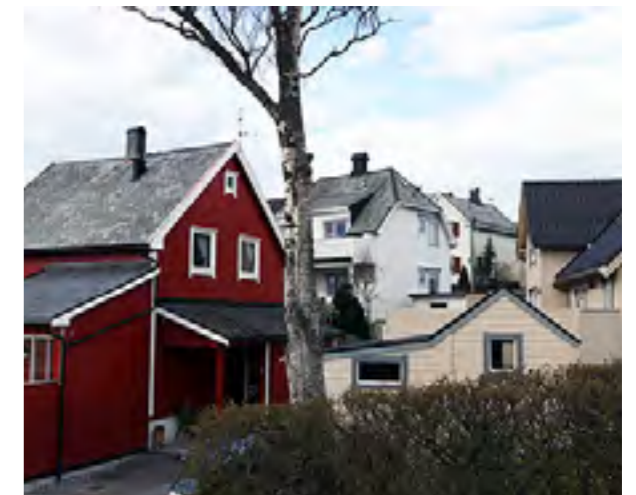
Foto øverst til venstre og til høyre viser et par av husene som kan ha tilhørt Aspen gård. Bildet til høyre viser også ett av gløttene fra Ringgata ned mot Aspevågen. Foto i midten til venstre viser to hus fra tidlig 1900-tall, foto til høyre et gammelt våningshus inntil en blokk fra 1950-tallet, og industribygninger i for- og bakgrunn. Et gammelt hus er ikke like verdifullt med slike naboer som det ville ha vært hvis det lå i et tun med lignende bygninger. Foto nederst til venstre er tatt fra Kvannaneset og viser bygninger fra tidlig 1900-tall og en blokk fra 1950, foto til høyre hus fra 1920- og 1930-tallet som er typiske for området. I motsetning til husene langs for eksempel Steinvågvegen, danner ikke husene i Ringgata tette byggelinjer mot gate.

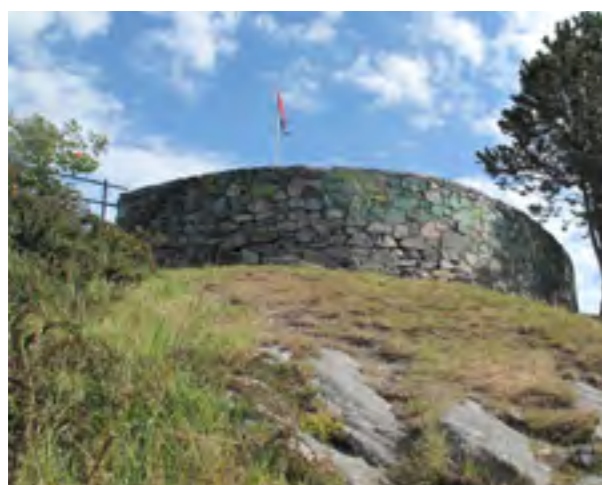
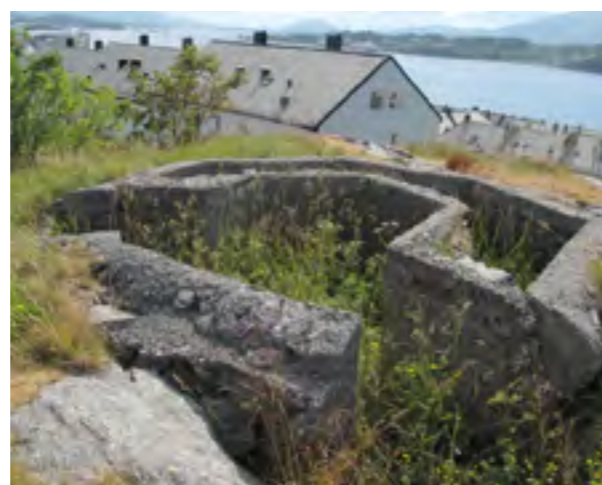
Krigsminner på Aspøya: Kanonstilling på Storhaugen (nr. 18 på kartet) og skytestilling rett nord for Aarflots gate (nr 7 på kartet).

Krigsminnene på Aspøya vurderes til regional verdi. Det er allerede blitt registrert et utvalg av krigsminner i Ålesund som regionalt verneverdige. Krigsminnene på Aspøya som er bevart ligger hovedsakelig i et park- og friluft-

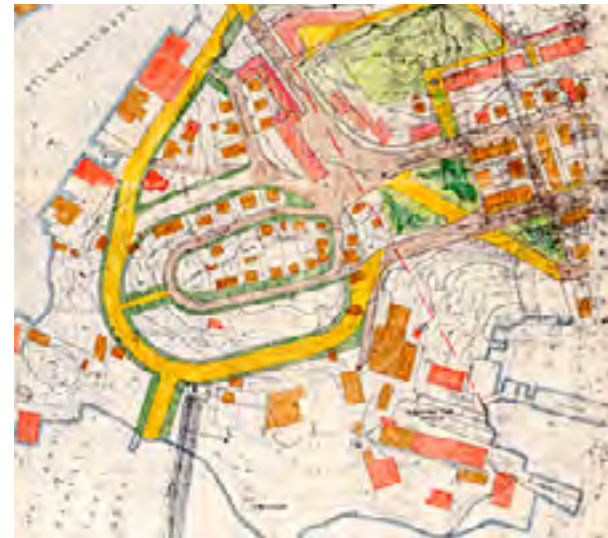
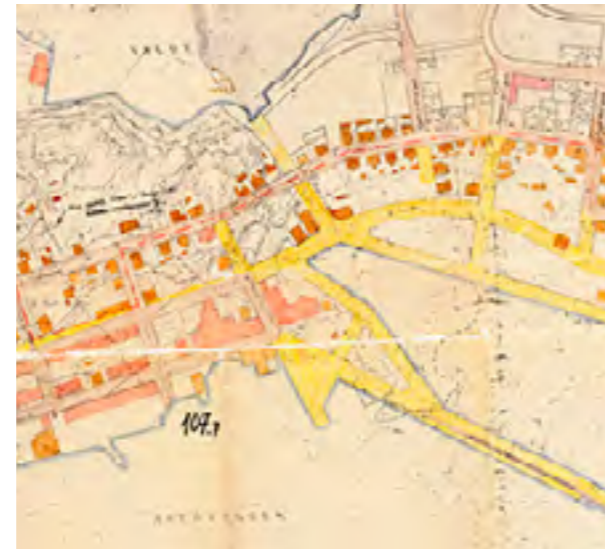
Illustrasjonene viser utsnitt fra reguleringsplanen for Aspøya som ble vedtatt i 1956.

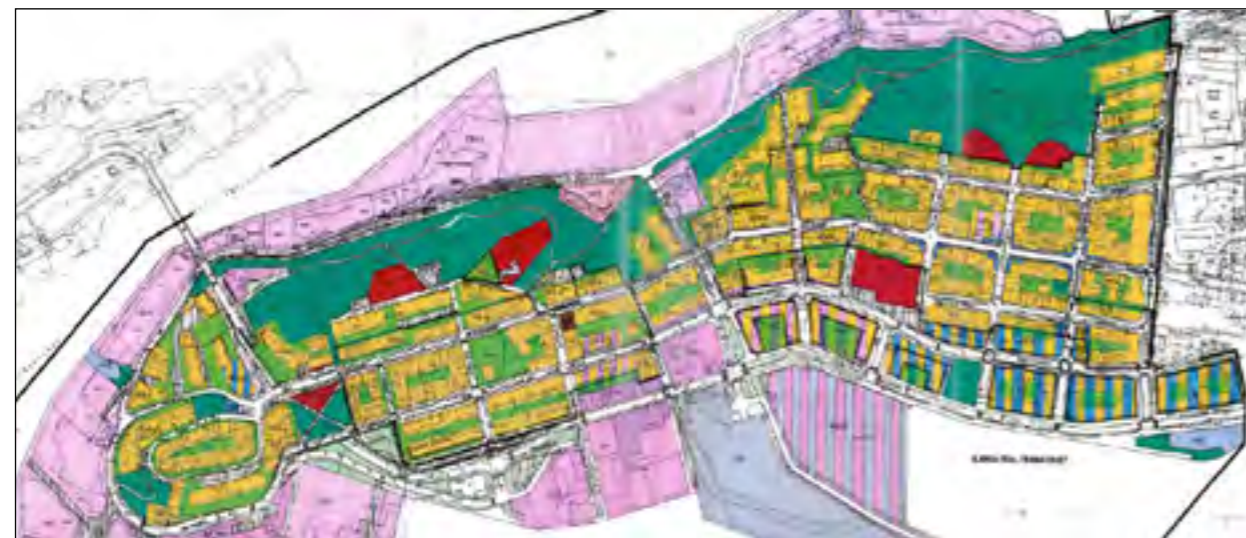
Forslag til reguleringsplan for Aspøya, 1996.

I 1996 ble det utarbeidet et forslag til reguleringsplan for Aspøya. Også i denne planen foreslår man en kjørevei langs sjøkanten, som kobles til Kjøpmannsgata. Det er vanskelig å se på illustrasjonen, men store deler av fabrikkbyen (bolig og industri) og noen andre områder foreslås regulert til bevaring. Skutvika er regulert til industri og havneområde.

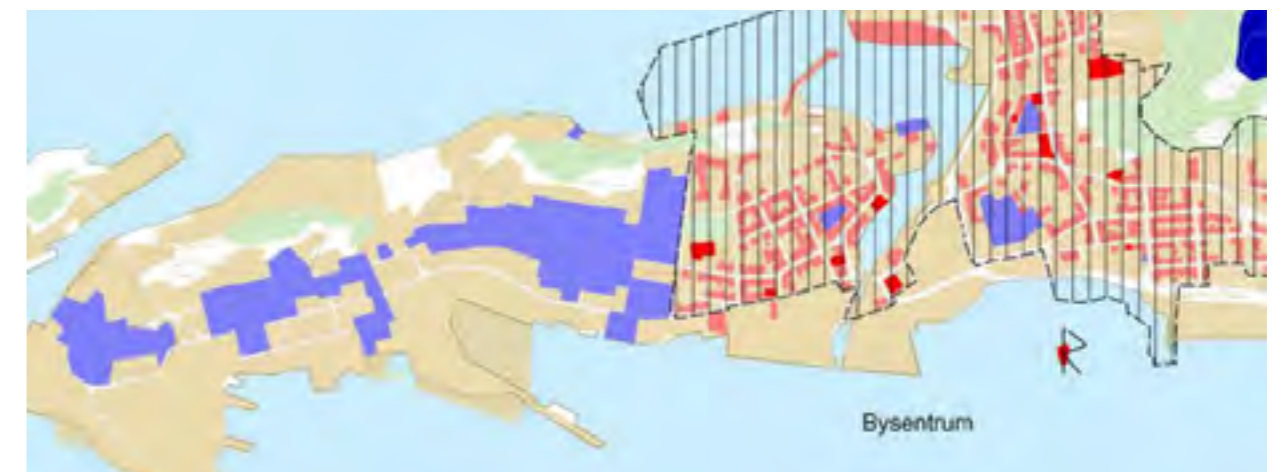
Fra kommuneplanens arealdel 2016-2028, temaplan kulturminner, -miljø og landskap.

Kartutsnittet ovenfor er fra kommuneplanens arealdel 2016-2028. Havnen og industriområdene langs sørlige sjøkant fra Kvennaneset til Brosundet er nå disponert til

enten rene boligfelt eller sentrumsformål der både boliger og andre formål som handel og kontor er tillatt.

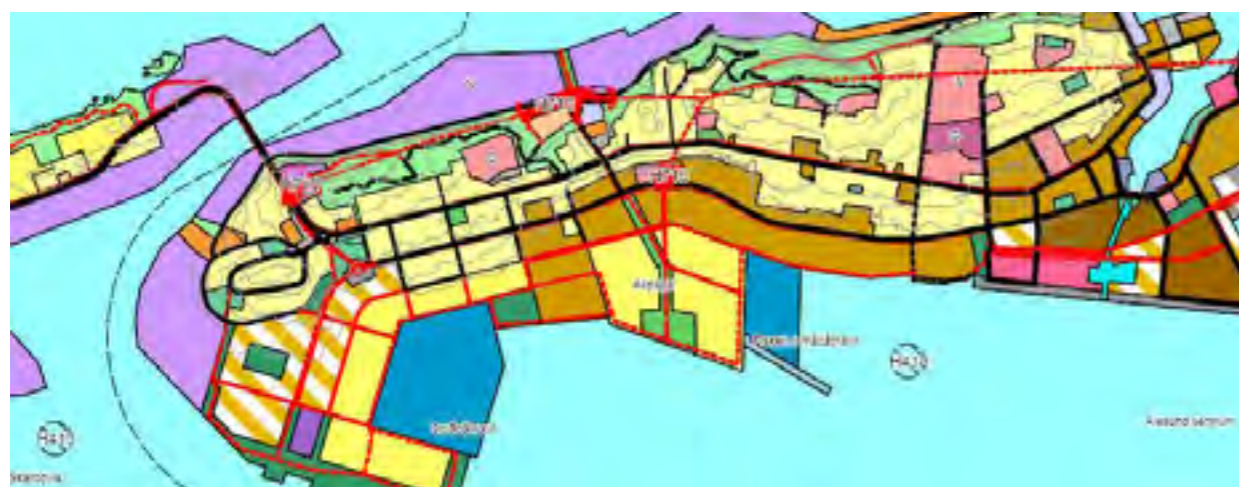
Fra kommuneplanens arealdel 2016-2028. Gult er boligområder, brunt er sentrumsformål, dvs. kombinasjon av boliger med forretninger og andre formål. Fiolett er næringsbebyggelse. Det er mao. ikke lenger noen rene industriområder langs sørlige sjøkant.

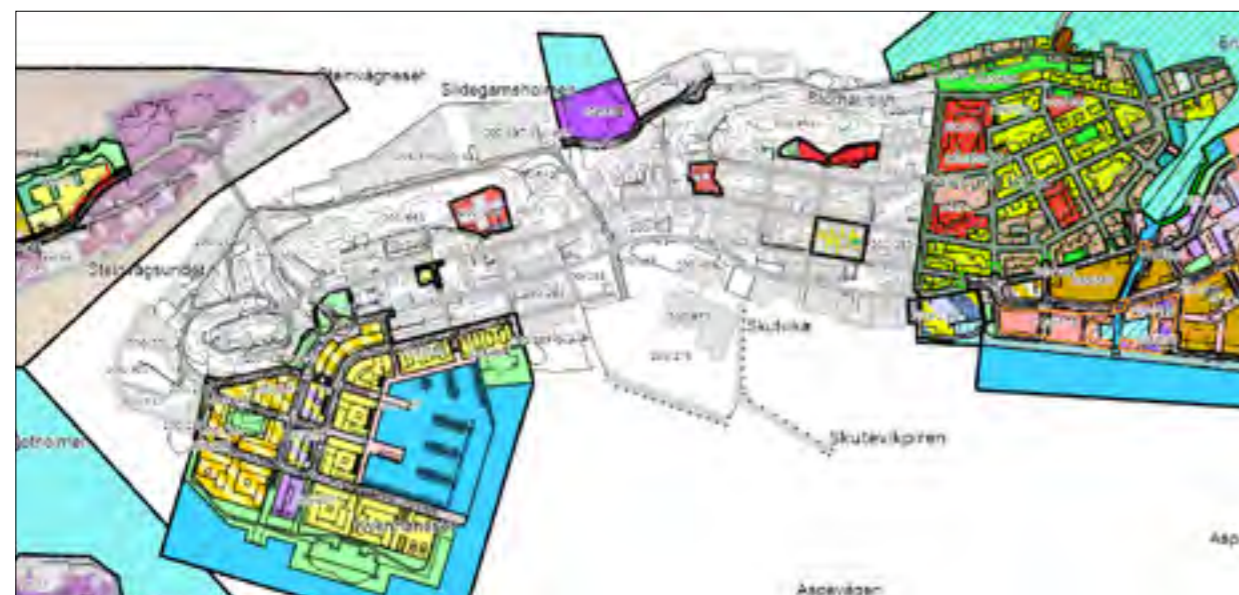
Områder på Aspøya som er regulert.

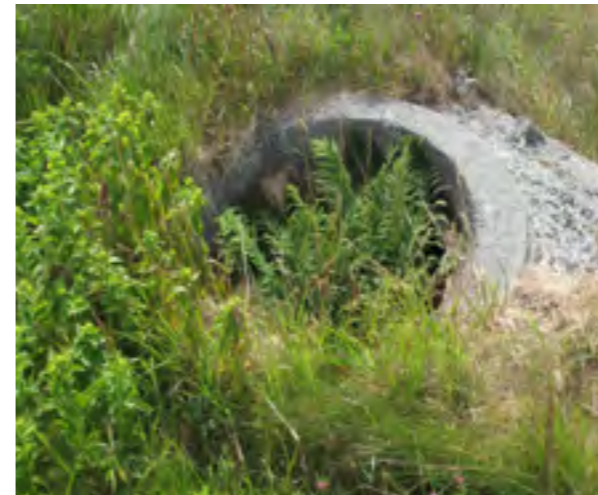
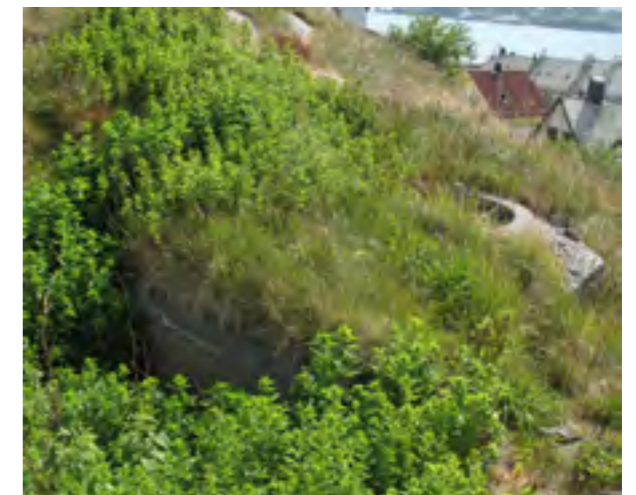
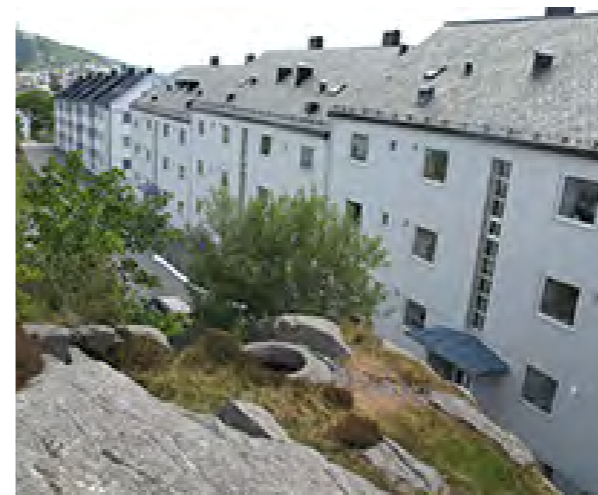
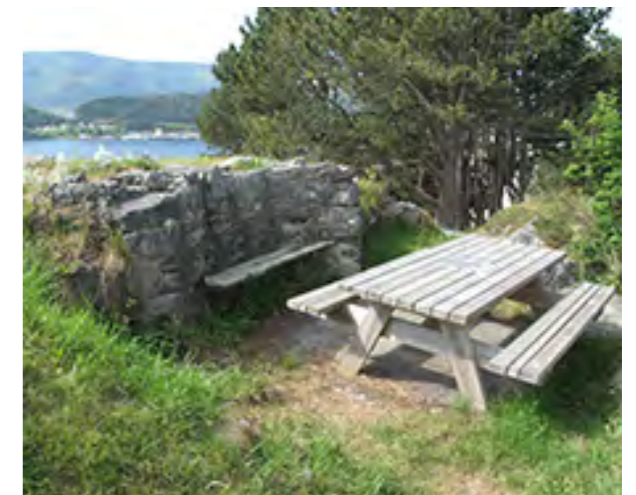
Fotografiene viser en kanonstilling lengst vest i grøntarealet, vest for Skutvikskaret. Området er ikke opparbeidet, men kan nås via en så vidt synlig sti opp fra området bak John. Aarflots gate. Her er flere godt bevarte anlegg og området kunne med fordel tilrettelegges bedre, ved å rydde kulturminnene og en sti forbi dem, og infotavler eller skilt. Dette vil kunne gi hele forsvarsanlegget på Aspøya, også krigsminnene i parken øst på øya, en høyere opplevelsesverdi.

Ikke alle krigsminnene på Aspøya er like tilgjengelige. De to øverste fotografiene viser en kanonstilling som snart kan gro igjen og utgjøre en fare for de som utforsker den vestligste av haugene på Aspøya. Foto nederst til venstre viser en kanonstilling rett ovenfor en boligblokk i Aarflots gate. Benken på en kanonstilling, nederst til høyre, er et godt eksempel på hvordan slike anlegg kan tas i bruk.

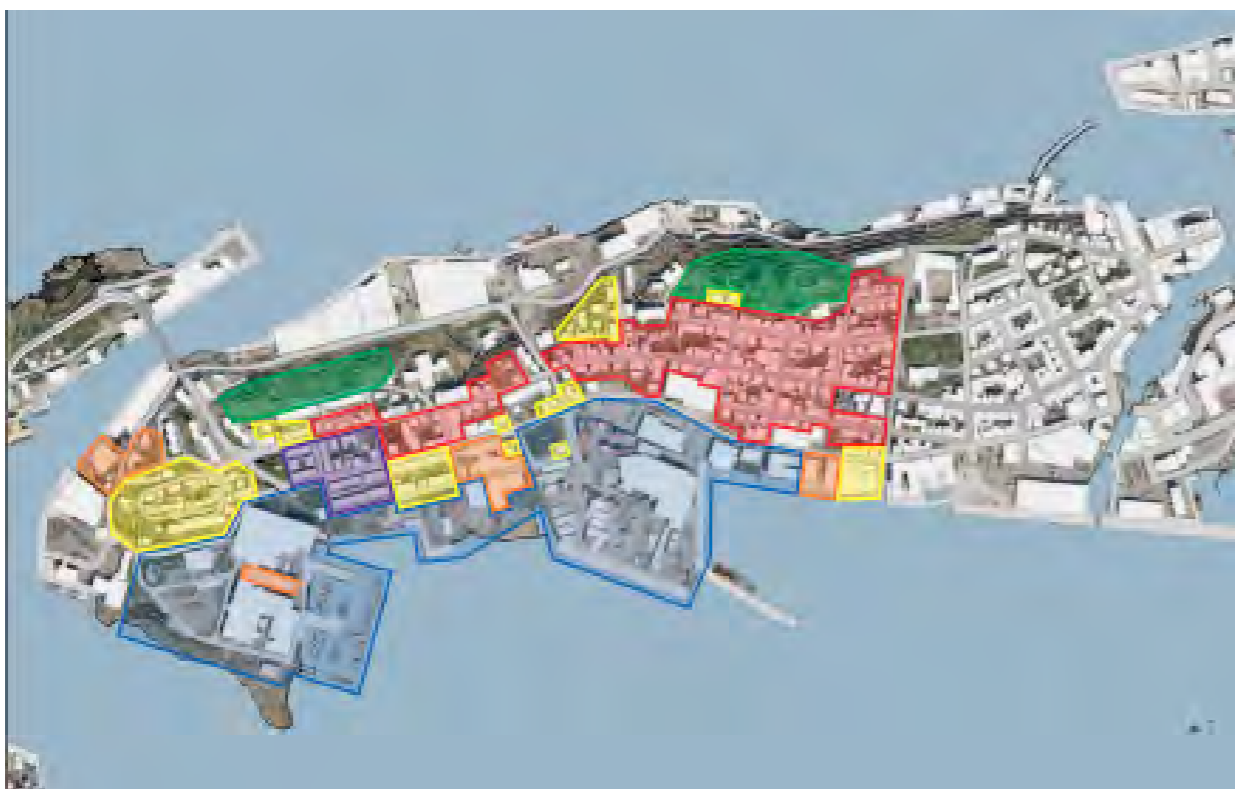
1) Rosa: Trebyen - 1. prioritet 2) Gul: Trebyen - 2. prioritet 3) Orange: Industriarv - 1. prioritet 4) Blå: Utvikling sjøsiden - 1. prioritet 5) Fiolett: Arbeiderbyen - 1. prioritet 6) Grønn: Krigsminner

Oransje – Industriarv 1. prioritet: Eksisterende industriarv bør bevares, og deres arkitektonisk utforming og karakter bør være til inspirasjon for utformingen av nye bygninger i hele sjøsideoområdet. Tilbakeføring bør etterstrebes, og oppføring av kopier av revne bygninger kan vurderes.

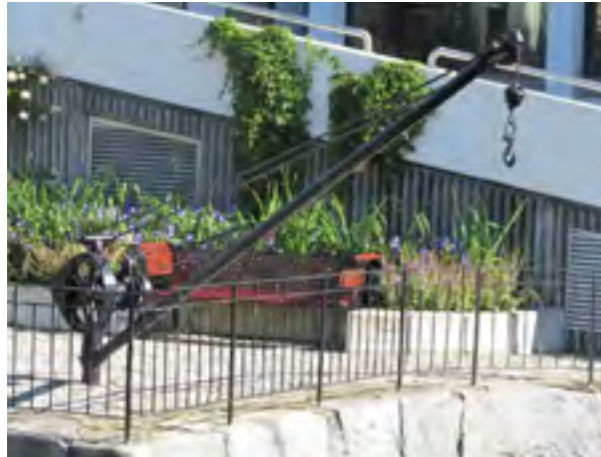
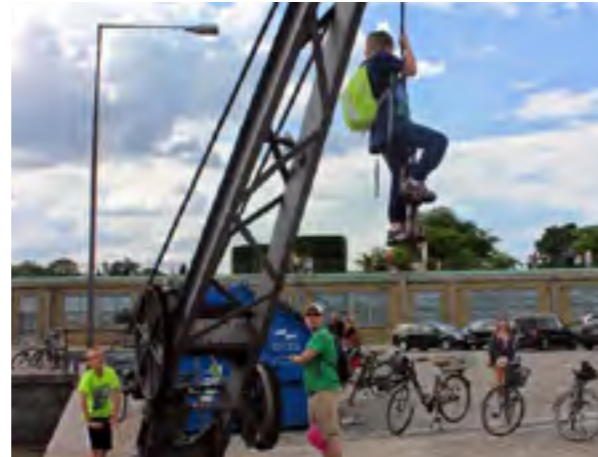
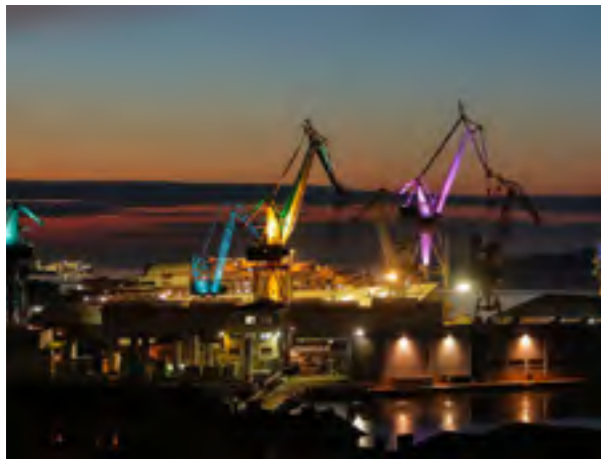
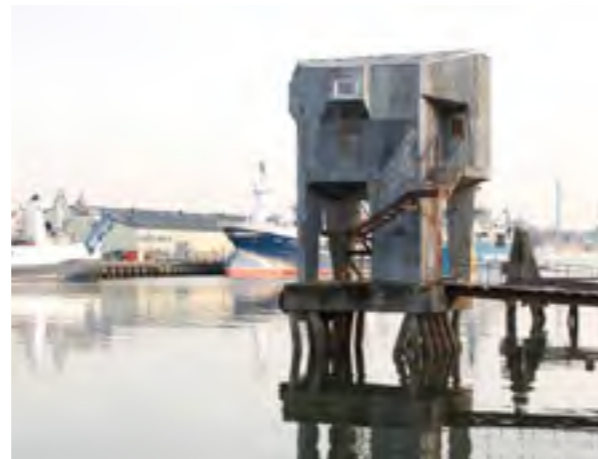
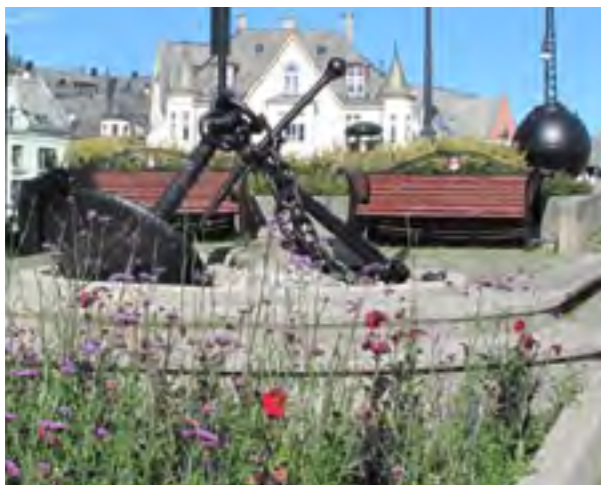
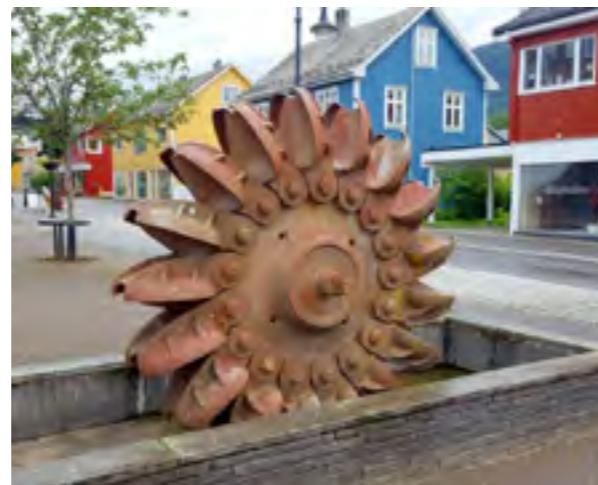
Maskindeler, skipsutstyr og havnemaskineri kan bli fine skulpturer i byrom. De øverste to fotografiene viser en kran i Ålesund, og en større kran som barn får lov til å leke med. Fotografiet i midten til høyre viser en badstu inspirert av industriarkitektur tegnet av Raumlabor som nylig sto ferdig i Gøteborg havn. Foto til venstre fargelyssatte kraner ved verftet i Uljanik, Kroatia (verftet er ennå i bruk, men kranene har blitt et dekorativt innslag i bybildet). Foto nederst til venstre et anker ved Brosundet i Ålesund, og et turbinhjul i Sauda sentrum.

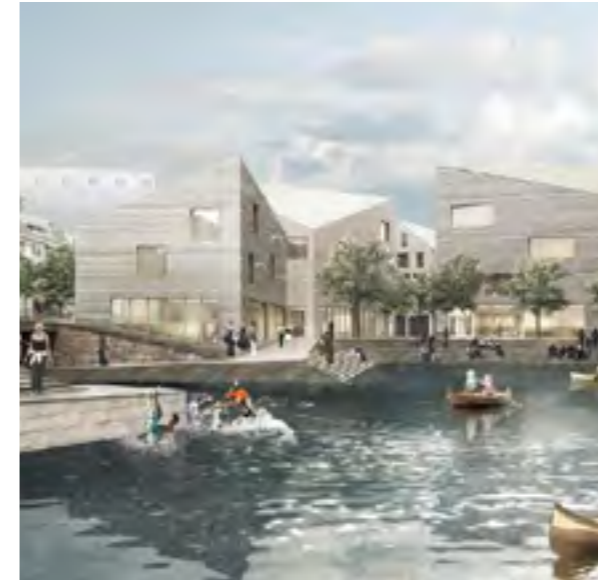
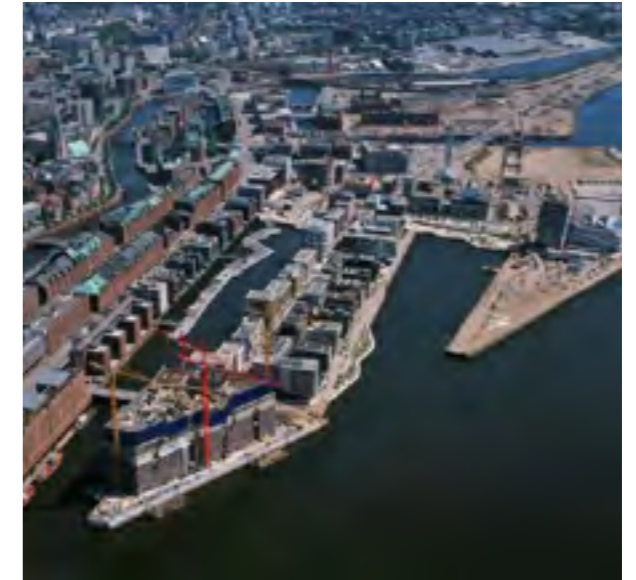
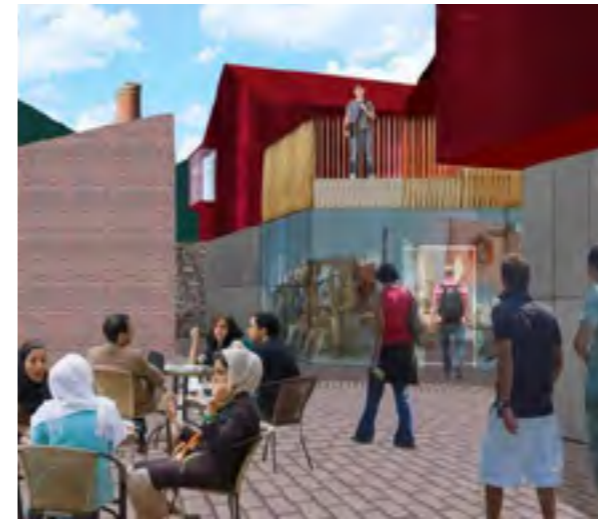
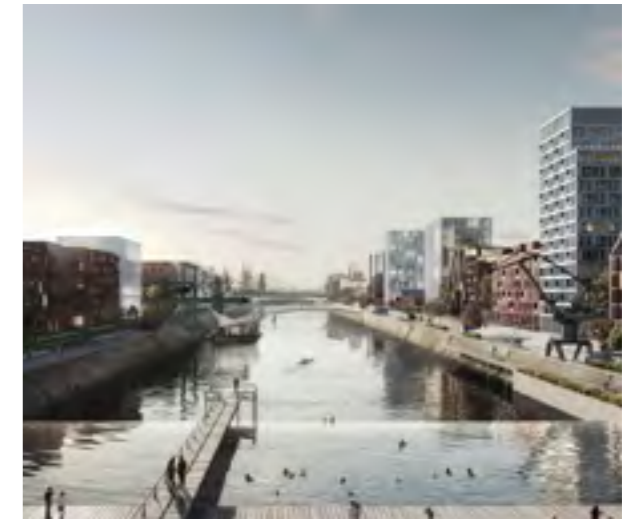
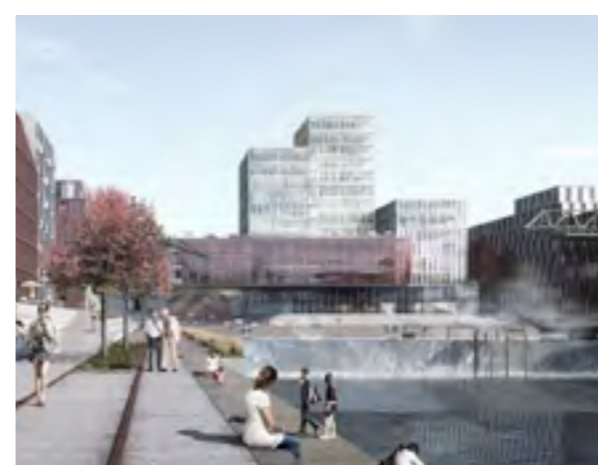
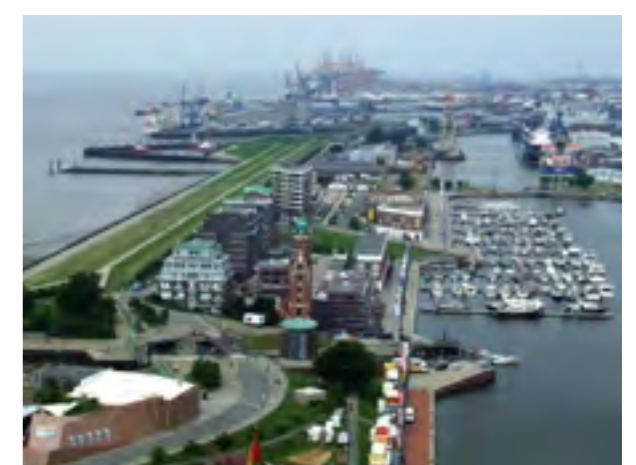
Eksempler på oppgradering og transformasjon av gamle havneområder: foto øverst til venstre viser en illustrasjon av Sørsidenprosjektet i Ålesund, av JaJa arkitekter. Foto øverst til høyre Hafencity i Hamburg, et at Europas største byutviklingsprosjekter i senere år. Foto i midten til venstre viser en illustrasjon av hvordan den gamle havnbyen Caernarfon i Nord-Wales kan se ut om noen år. Bildene i midten til høyre og nederst til venstre viser illustrasjoner av COBEs prosjekt for havnedistriktet i Köln, med rennende vann, badebasseng og kraner som dekorative elementer. Fotografiet nederst til høyre Bremerhaven i Tyskland.
