ÅLESUND KOMMUNE

DIVE analyse | Aspøya

Kulturhistorisk stedsanalyse for Aspøya

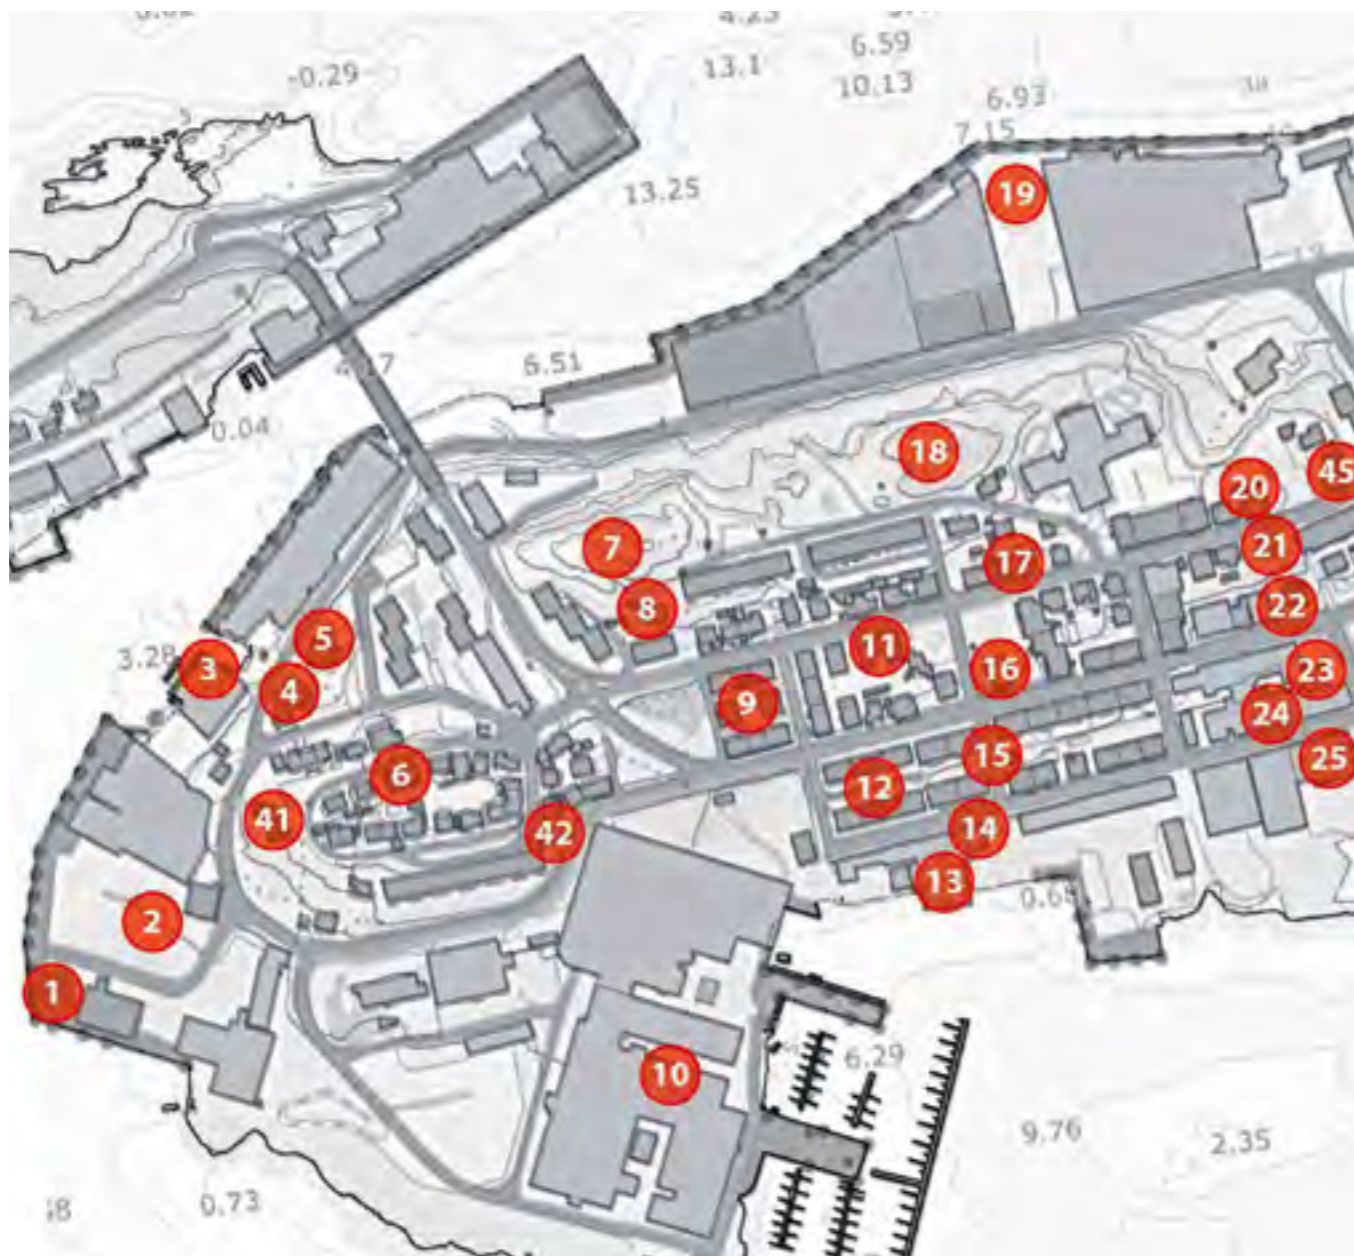
- (1) Richard Eriksens naust. (2) Her lå Stenvaagen eller Aspen gård. (3) Bersetbua (4) Skrams bakeri. (5) Havnegata 8, gammelt handelshus. (6) Ringgata (7) Storhaugen, tysk festning. (8) Huset der Kristian Rørstad bodde i 1905. (9) Arbeiderbyen eller Fabrikkbyen. (10) Den gamle verkstedhallen til Aalesund Mekaniske Verksted. (11) Arbeiderbolig tegnet av Jens Flor (12) Arbeiderbyen eller Fabrikkbyen (13) Knutsens pakkhus (revet). (14) Knutsens kontor, tegnet av Carlén. (15) Funn av steinalder. (16) Knutsen-huset eller Skjervakongens hus. (17) Steinvågvegen 40: Tradisjonell byggeskikk med ny tvist. (18) Krigsminner, rester etter brakke. (19) Sildegarnsholmen. (41) Ett av de eldste husene i Ringgata. (42) Et av de eldste husene i Ringgata.
