## Strøksanalyse og kulturhistorisk verdivurdering for Villastrøket på Nørve

Detaljreguleringsplan

Strøksanalyse og kulturhistorisk verdivurdering Nørve

21151

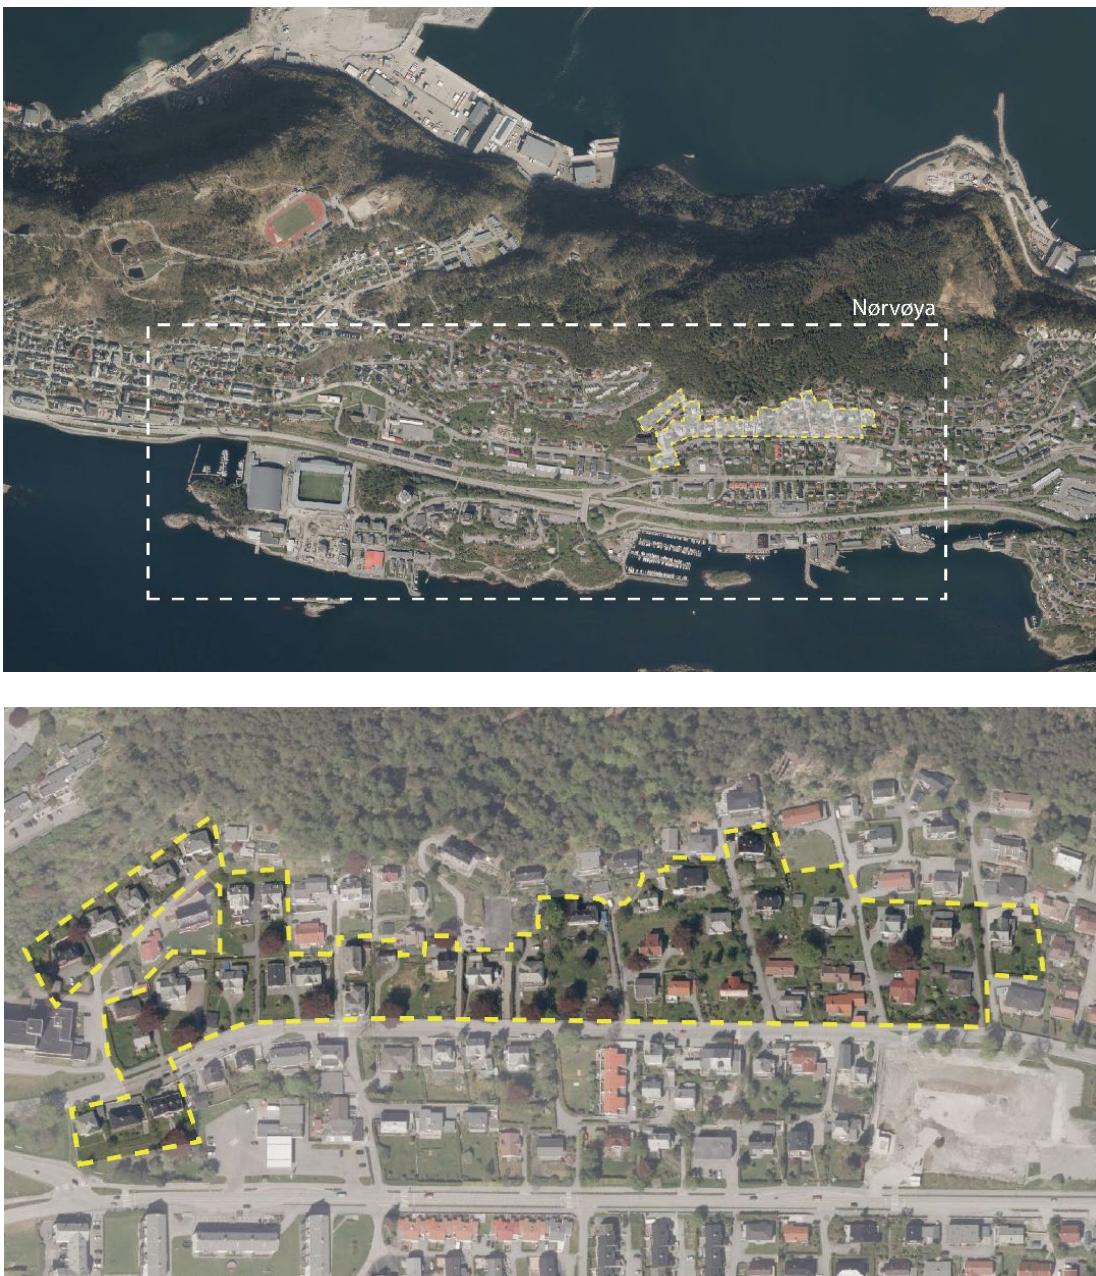
Figur 2 og 3 over: Utsnitt (Stipla gult) syner Villastrøket på Nørve. Kart henta frå: Kilden.nibio.no  
Figur 4: Kart under frå temakart i KDP der villastrøket er vist med lilla farge. Kartutsnittet syner kor Dalen-Villaen ligg i villastrøket, eideom 134/8, vist med raud strek.

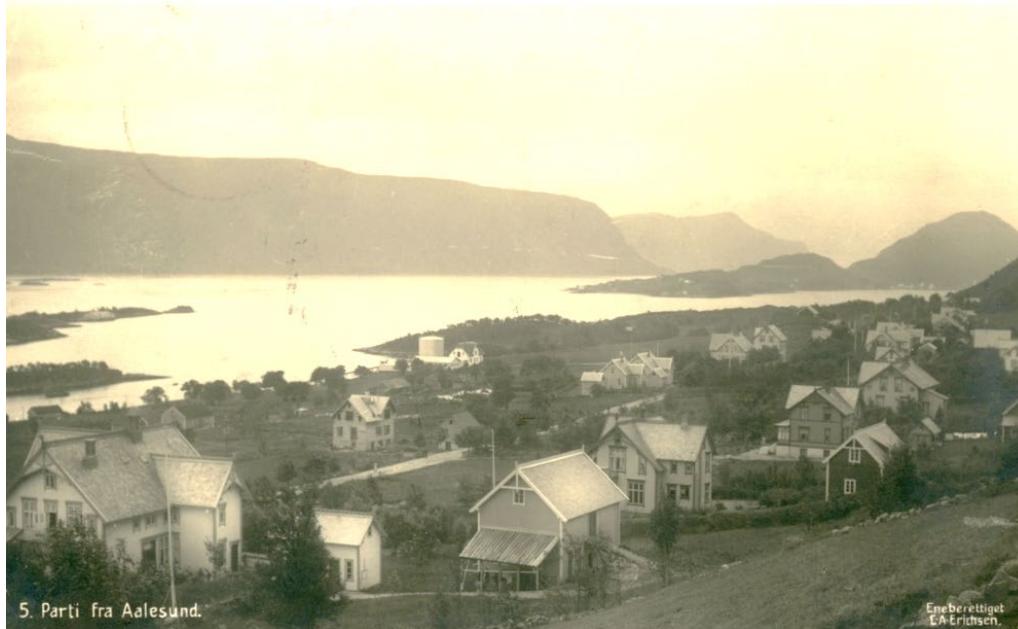
Figur 5: Historisk bilde frå Villastrøket på Nørve kring 1921. Bildet henta frå <https://digitaltmuseum.no/>. På bildet over ser ein at mange av villaane har relasjon til sveitserstilen sin arkitektur.

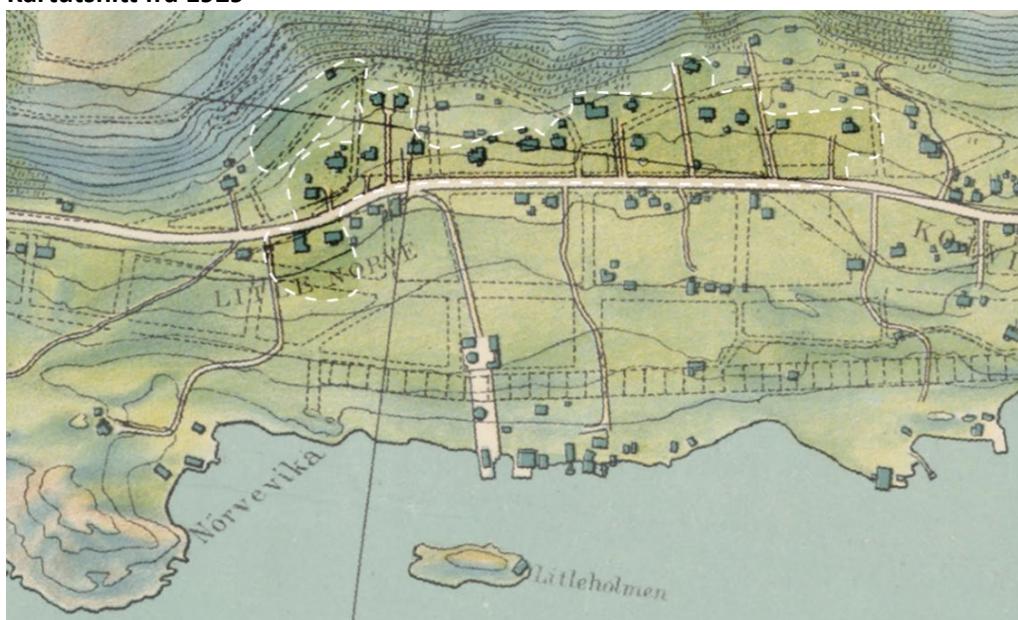
#### Kartutsnitt frå 1929

Figur 6: Kartutsnitt av bydel «Nørveøya» frå 1929. Borgundvegen trer tydeleg fram som hovudakse. På kartet over ser ein meir spedit busetnad enn det vi finn i dag, og store villaer med private hagar. Desse har ein sterk relasjon til Borgundvegen og har vertikale bevegelser til denne. Den kvite stipla linja viser plasseringa til Villastrøket Nørve. (Kart henta frå <https://kart.1881.no/>). Bebyggelsesstrukturen er villabebyggelse med frittliggende bygg langs ein hovudakse (Borgundvegen).

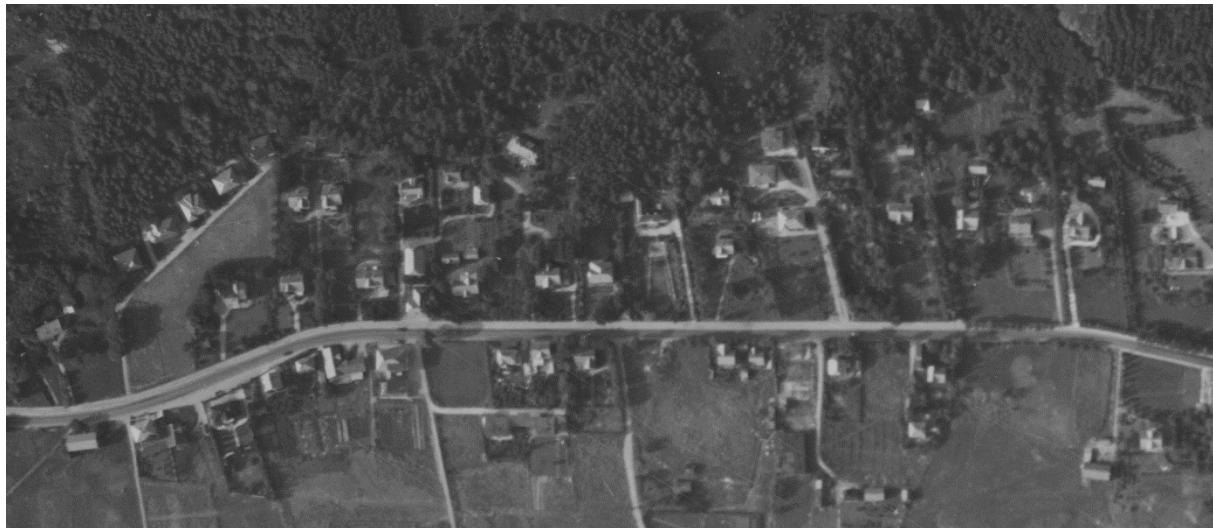
Figur 7: Her er foto av villastrøket i 1947.

I 1947 er villastrøket framleis prega av store hagar som syner status og gir karakter til området. Hagane er etablert på sørsida av bustadane. Ein ser og at det er blitt bygd rundt 10 villaer i området sidan 1929, som til dømes 4 einebustadar oppe til venstre på skrå langs veg. (flyfoto henta frå: <https://kilden.nibio.no>)

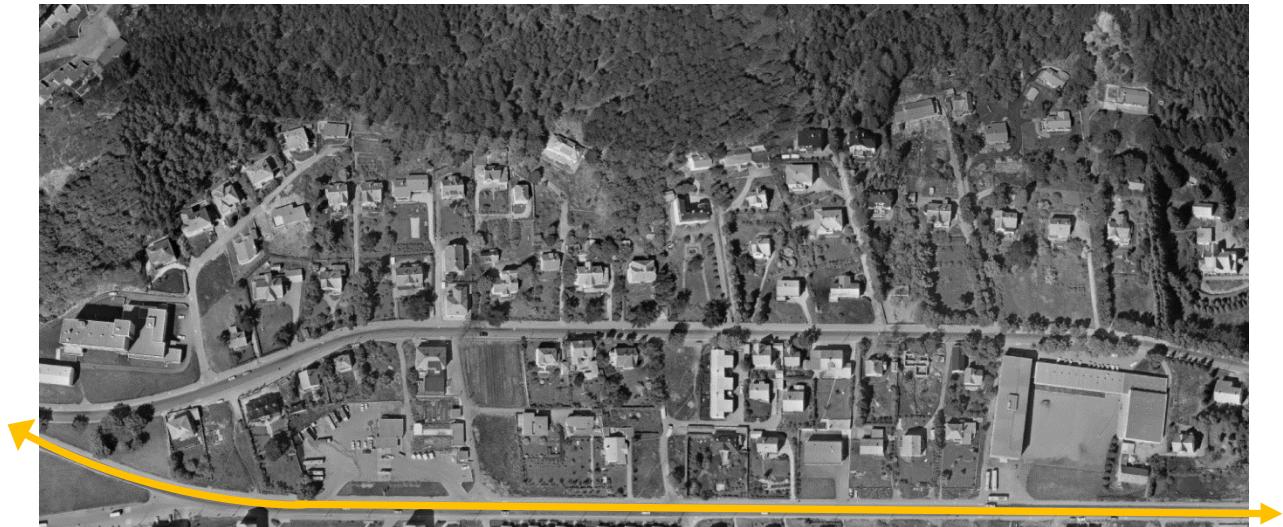
Figur 8: Mellom 1950 -1970 ny vegtrasé Nørvegata.

I perioden 1950 til 1970 blei det bygd ny vegtrasé sør for Borgundvegen (Nørvegata), denne avlasta trafikken frå Borgundvegen. I denne perioden skjedde ei fortetting i området mellom desse to vegtraséane. Her blir det og etablert ein skule. Dette har bidratt til vidare fortetting og endring av villastrøket. Kolvikbakken skule ligg nedst til høgre i bildet, samt Volsdalen skule lengst til venstre i bildet.

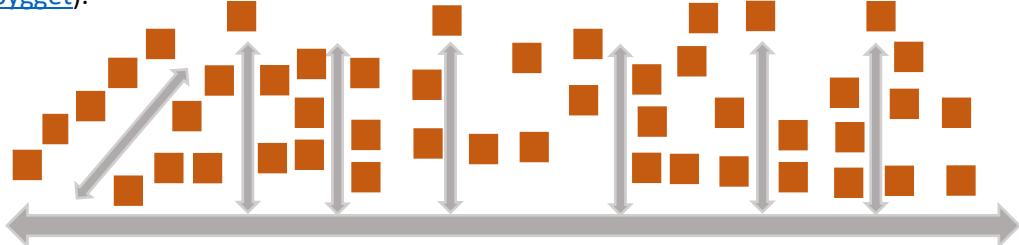
Figur 10: Prinsippskisse av bebyggelsesstruktur i villastrøket på Nørve, frittliggende småhus og store hagar.

Svært forenkla kan ein seie at bebyggelsesstrukturen består av frittståande småhus (punkt) langs ei lang akse (Borgundvegen), og frittståande småhus langs ferdselslinje/vegar vinkelrett på Borgundvegen. Same struktur finn ein (med nokre få unntak) heilt ned til Nørvegata. På sør-sida av Nørvegata blir det eit skille med konsentrert busettad i form av lamellar, rekkehus o.l., samt nokre frittståande småhus.

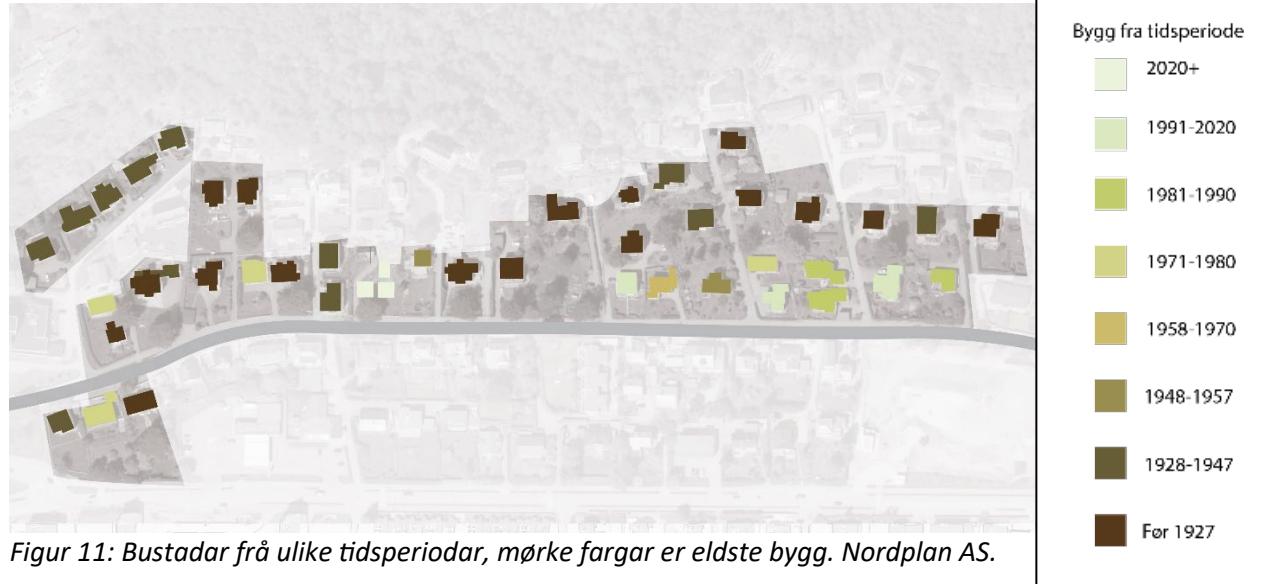
Basert på historiske bilde får ein sannsynleg alder på bustadar i området og ein ser slik korleis området har utvikla seg. Dei mørke fargane er dei eldste bustadene. Ein ser dei har avstand til Borgundvegen. Dei lyse fargane er nyare bustader. Dei store hagane har i mange tilfelle blitt frådelt til fordel for fleire bustadar.

Mange av desse nye bygga kjem slik i forkant av dei meir ærverdige villaene og er med på å endre strøkskarakteren langs Borgundvegen. Ein får og fleire tilkomstvegar som ligg tilnærma vinkelrett på Borgundvegen for å nå inn til nye bustader i bakkant. Tilkomstvegane tar og areal frå dei gamle etablerte hagane.

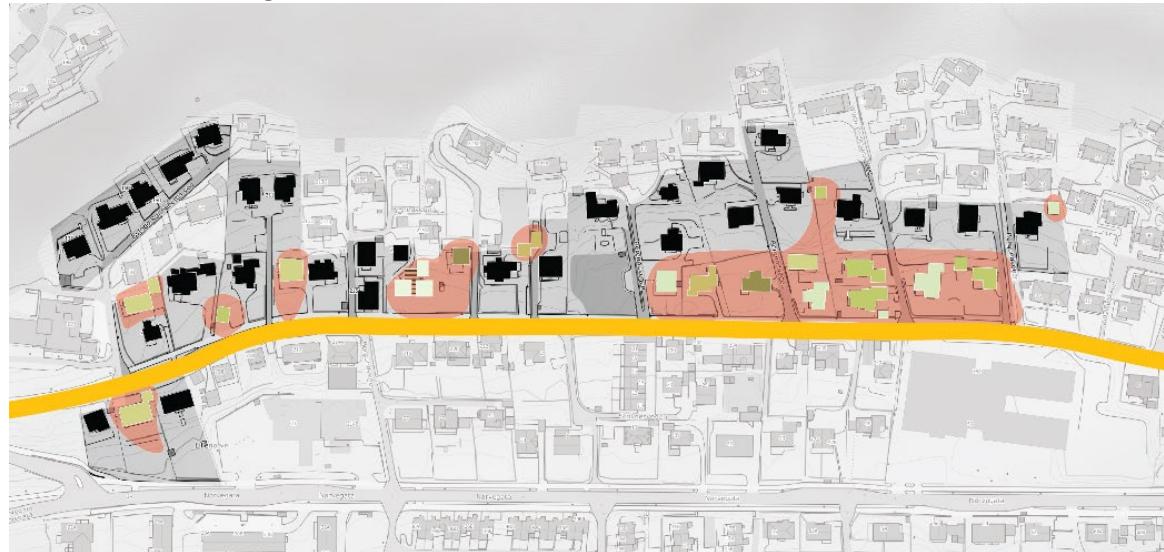
*Figur 12: Rød sone bygg frå 1948 til i dag. Nordplan AS.*

Dei røde sonene viser området med bygningar bygd i tidsrommet 1948 til i dag. Her ser ein tydeleg korleis nye bustadar er blitt bygd i forkant av eldre villaer, og nokre få stader ved sidan av.

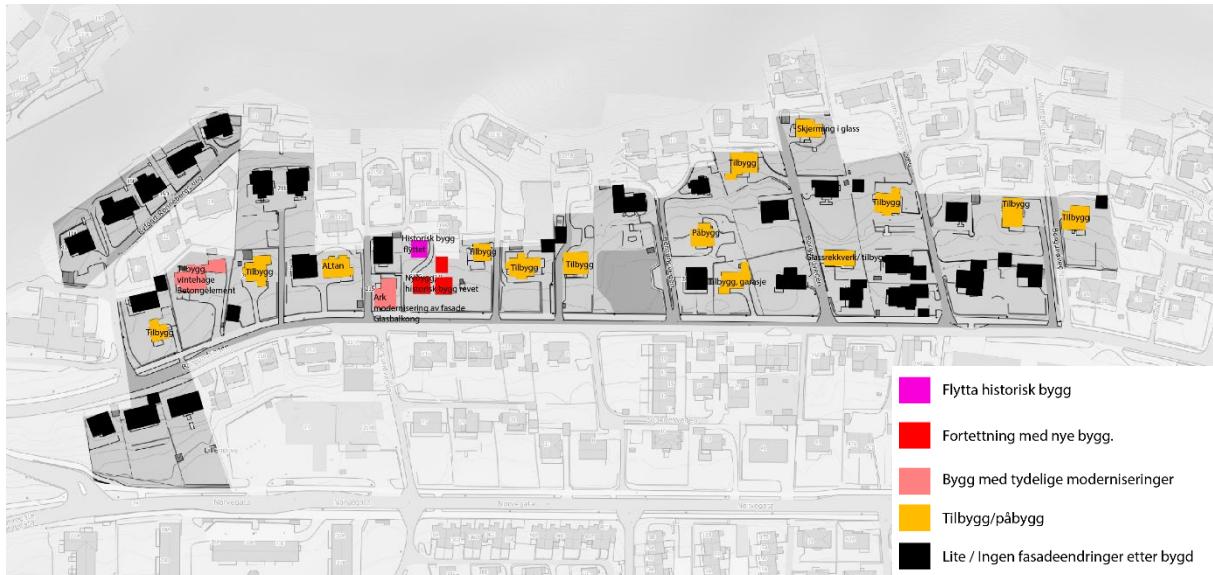
Figur 13: Bygg med tilbygg/moderniseringer/fortetting/lite endringer. Nordplan AS.

Det er mange bygg som har hatt synlege endringar i form. Dei er vist med rød, rosa og gul farge på kartutsnittet. Det er ulikt korleis ein har teke omsyn til opphaveleg stil. Dei med svart farge er tilnærma uendra frå opphaveleg stil.

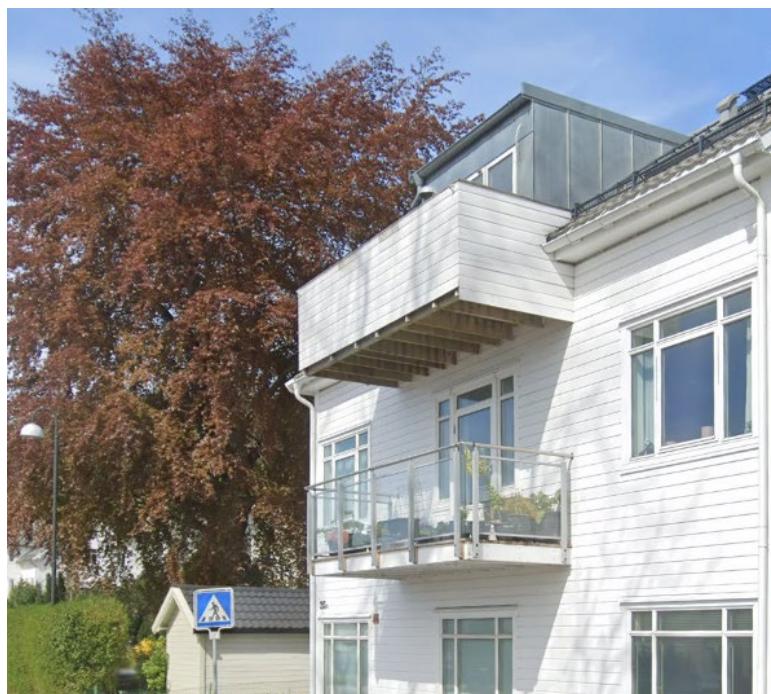
Figur 14: Bygg frå mellom 1930 og 1947.

Bygget har blitt modernisert med element som glas balkong og ark/takopplett, samt nye vindu. Dette gir bygget ein annan karakter. Moderniseringa er gjort inn mot gateløp og er lett synleg.

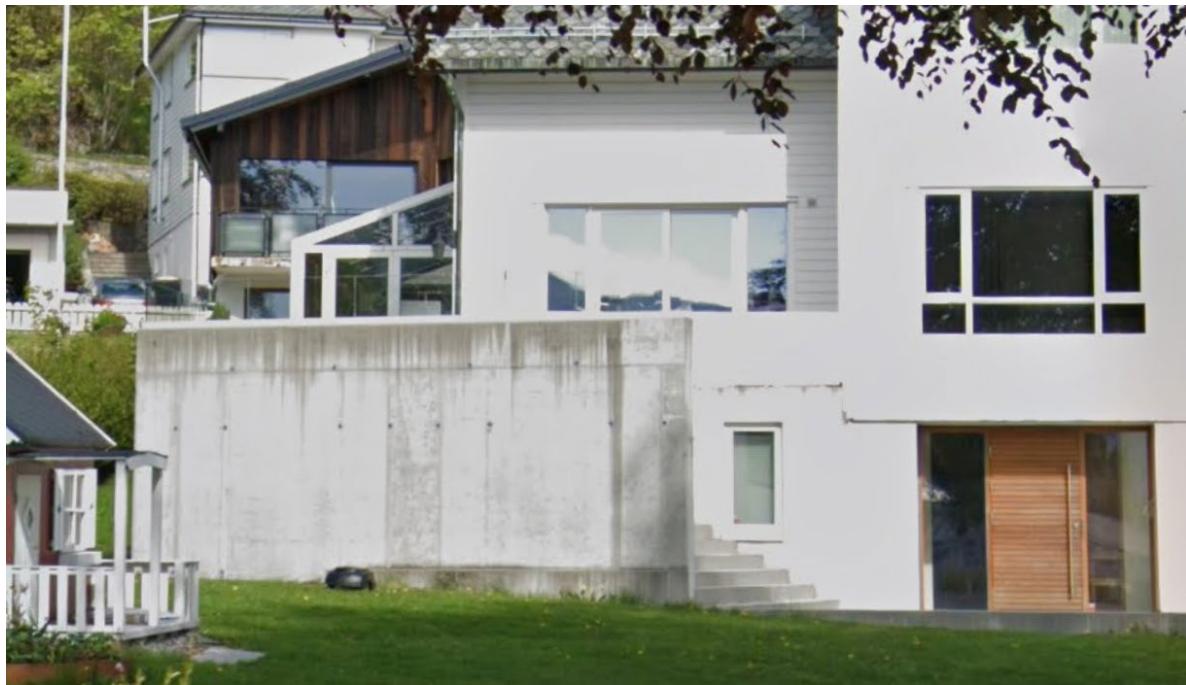
Figur 15: Modernisering av bygg frå tidleg 1900-talet.

Bygget over er tydeleg modernisert i den seinare tid med betongelement og tilbygg i glas, samt nye vindu og dør. Bygget er opphaveleg frå tidleg 1900.

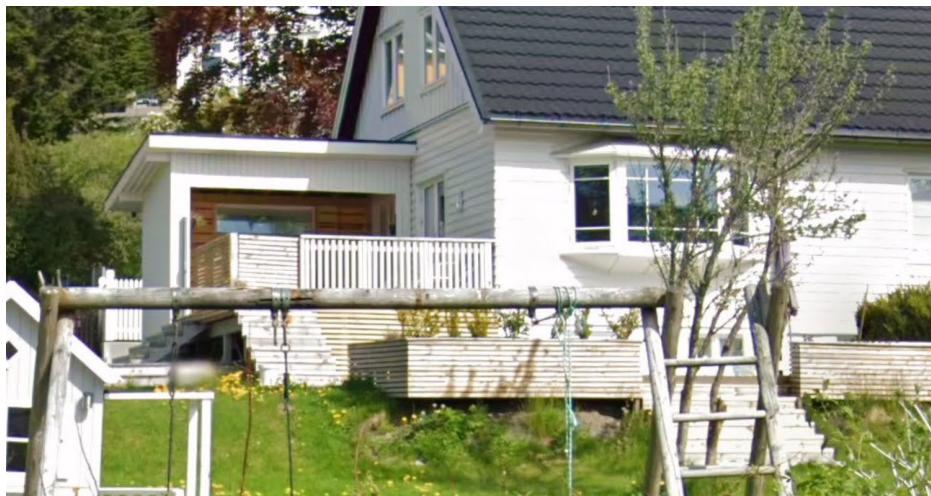
Figur 16: Modernisering med tilbygg og karnapp.

Tilbygg på vestsida av bustad og karnapp på sørsida skil seg frå resten av bygget. Saman med tynne spilar i rekkverk og avgrensing av terrasse (blomsterkasse) er dette med på å gje bygget eit annaleis preg, der ulike stilartar trer fram, både gamalt og nytt.

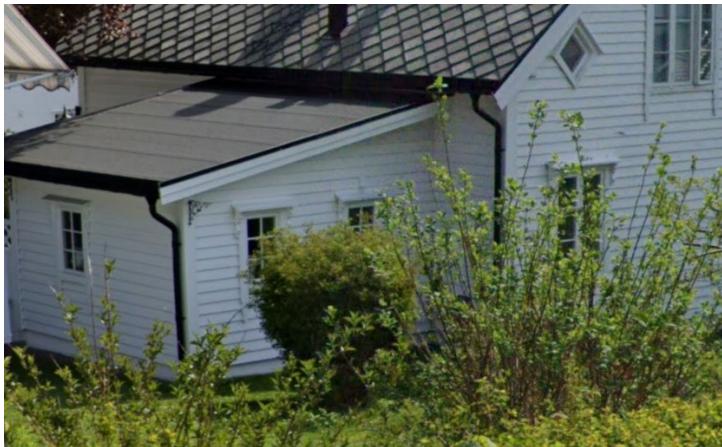
Figur 17: Tilbygg på baksida av bygget.

Her ser vi eit tilbygg på nordsida av ein bustad, og tilbygget er lite synleg frå Borgundvegen. Frå Borgundvegen står bygget fram som tilnærma originalt. Tilbygget er og tilbaketrekt, som er med på å syne at dette er eit tilbygg og framhevar den opphavelege fasaden.

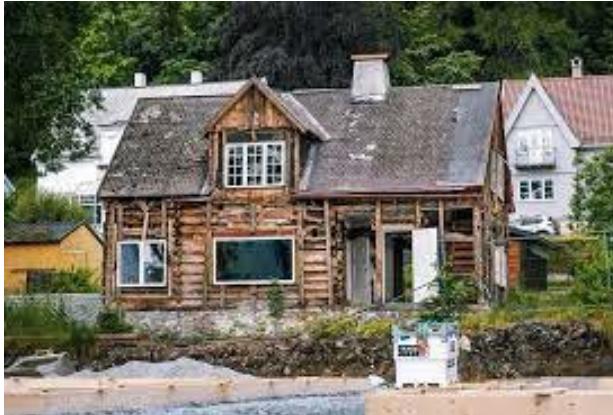
Figur 18: Begge bilda syner flytting av det eldste huset på Nørve til ny stad.

I SEFRAK -registeret var dette det eldste huset på Nørve som var registrert. Det har blitt flytta til fordel for bygging av nye bygg, fortetting i «eplehage». Bildet viser prosess frå flyttinga, og er henta fra mørenytt.no.

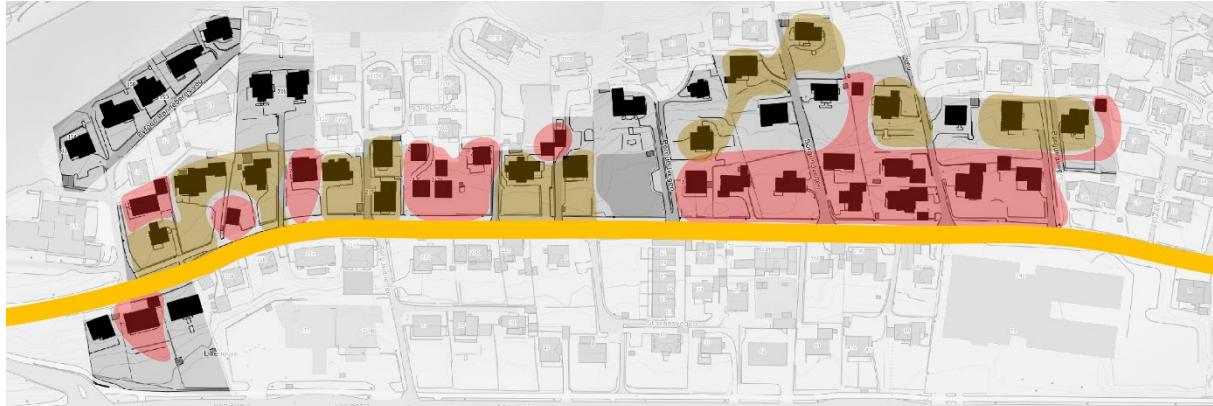
Figur 21: Rød sone bygd etter 1950. Grøn sone synlege endringar på eldre bygg. Grå sone står fram som uendra.

Går ein langs Borgundvegen, vil nesten alle bygga ein ser langs gata være endra eller bygd etter 1950.

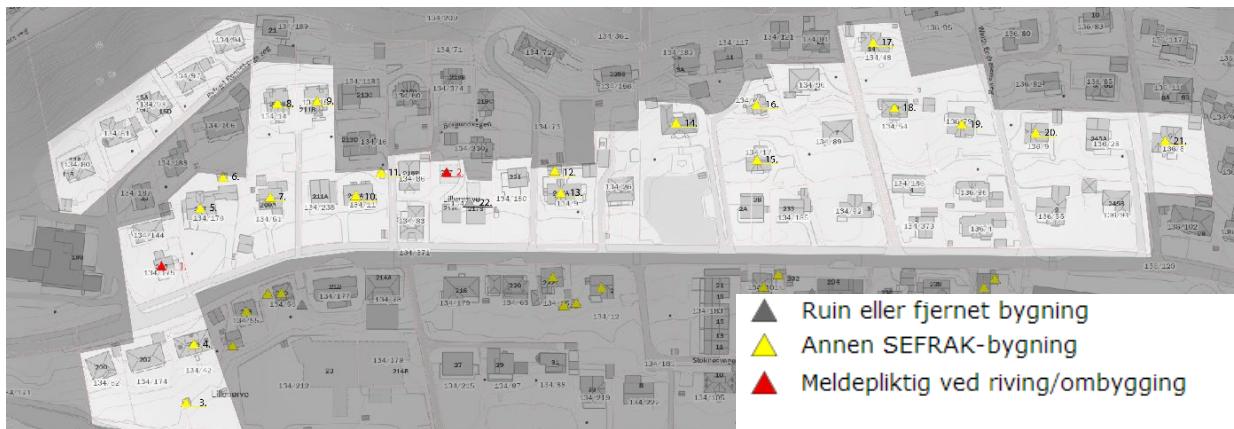
Figur 22 over: Viser bygg som ligger i SEFRAK – registeret.

At eit bygg er SEFRAK-registrert betyr derfor ikkje at det har eit formelt vern. For bygningar som er eldre enn 1850 er det likevel lovfesta gjennom Kulturminnelova at ei vurdering av verneverdien skal gjerast før kommunen kan gi løyve til tiltak/riving. Rød trekant er dei bygga som er meldepliktige dersom det skal gjerast tiltak/rivast. Som ein kan sjå av kartet under er det berre eitt bygg igjen som har rød trekant (Borgundvegen 205), medan det andre bygget med rød trekant er fjerna og flytta (Borgundvegen 217). Elles er det gule trekant på mange av bustadene i området.

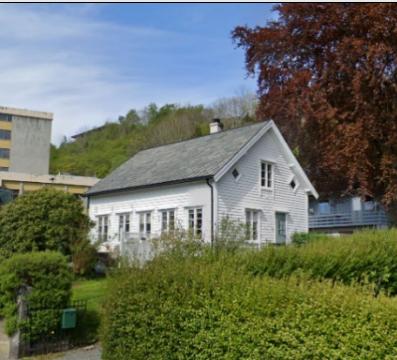
<p>Bolighus , <b>Borgundvegen 205</b>, enebolig fra 1700 tallet, fjerde kvartal.</p>
2

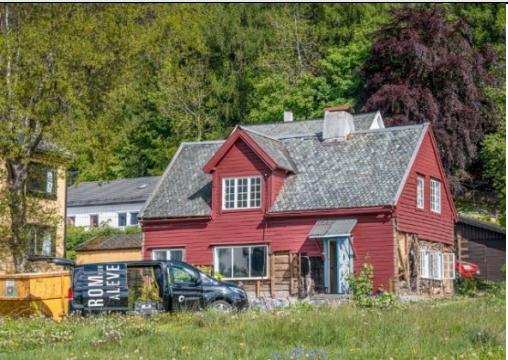
<p>Bårstue, Nørve, <b>Borgundvegen 217</b>, Enebolig fra 1700-tallet. Dette var det eldste huset i villastrøket (vist i figur 16) og er no flytta. På biletet ser ein at dei er i gang med riving av kledning.</p>
3

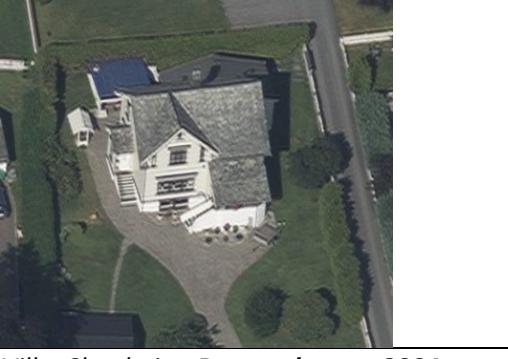
<p>Villa, Skogheim, <b>Borgundvegen 209A</b>, Enebolig fra 1900 tallet, første kvartal. Den er registrert i kulturminnesøk: Villaen er oppført i sveitserstil, med grunnmur i naturstein, konstruksjon i lafteverk, saltak tekkt med skifer. (Kulturminnesøk.no)</p>

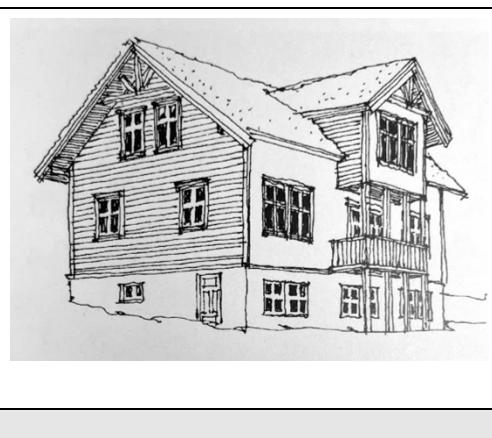
<p><b>Nostalgistil - typehus frå 1990-talet</b>. Dette er ein slags moderne variant/etterlikning av bustad i sveitserstil. Gjerne med karnapp og veranda.</p> <p>Eksempel frå villastrøket på Nørve i figur 30.</p>

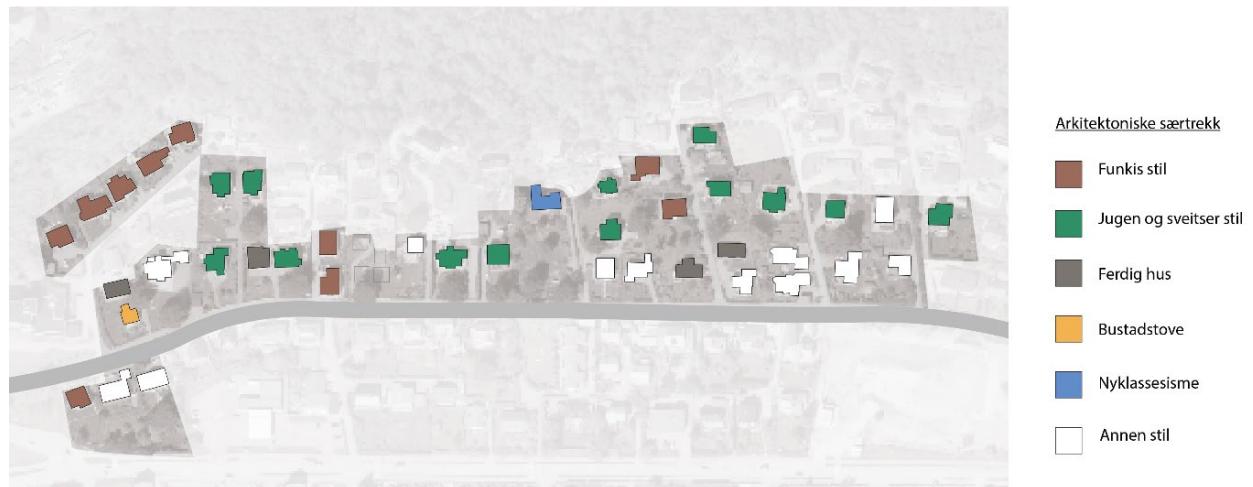
Figur 23: Arkitektoniske særtrekk.

Figuren over viser nokre av bygga med tydelege arkitektoniske særtrekk i området, som funkis-stil, jugend- og sveitserstil, husbankhus (ferdighus) m.m. Dalen-huset skil seg ut som einaste bygget med nyklassistisk stil i kommunen si avgrensing av villastrøket på Nørve.

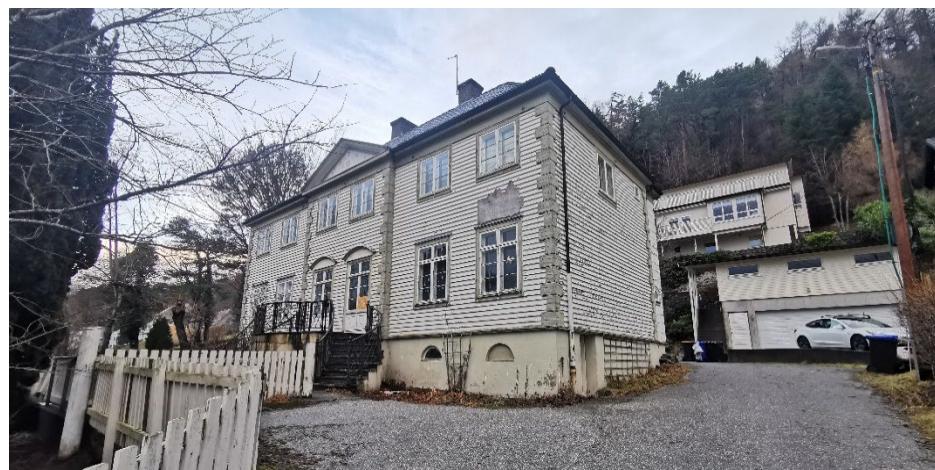
Figur 24: Dalen-villaen i Nørvelia 5.

"Dalen-huset" skil seg ut i miljøet som ein særleg herskapleg eide dom der både hus og hage har fått form i ein gjennomført nyklassistisk stil. Det vart oppført ein bygning her kring 1910. Bygningen vart ikkje riven, men i 1925 utarbeidde arkitekt R.E. Jakobsen etter oppdrag for fabrikkeigar Karl Dalen eit prosjekt for full ombygging av eide domen. Villaen ligg godt tilbaketrekt frå vegen, og har opphavleg hatt eit gjennomført og heilskapleg planlagt hageanlegg frå villaterrassen heilt ned til vegen. Bygningen framstår med ein heilt egen arkitektur der både hesteskoforma med tverrstilte sidefløyer og detaljeringa i trebygningen hentar inspirasjon frå kontinental, klassistisk steinarkitektur.

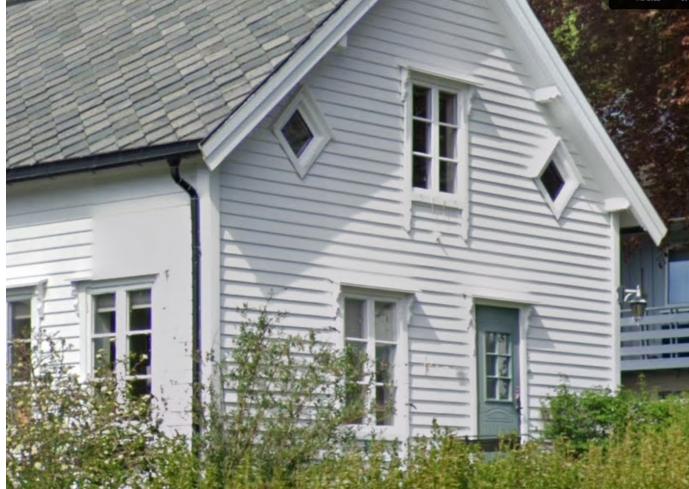
Figur 25: bustadstove, sjå og pkt 1 i tabllen i 4.1.

Eine bustaden framstår som eit lite hus med typiske trekk frå 1800-talet.

Med liggande panel, empir-stil vindu og firkantskifer på tak. Byggets fasader framstår rimeleg intakt mot Borgundvegen.

Bygget har ei viktig plassering og er i dag det eldste bygget i villastøket i følgje SEFRAK-registeret, der bygget er tidfesta til slutten av 1700 talet.

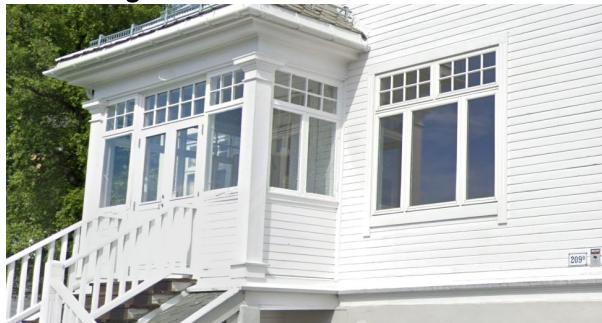
Figur 26: Jugendstil, Villa Vesteråt.

Eit utsnitt av Villa Vesteråt (pkt 7 i tabllen i 4.1). Bygget har vindusform i jugendstil, her med 1-3 fag krysspostvindu med småruter i øvre del. Dette er element som ein ser på fleire av villaane i området.

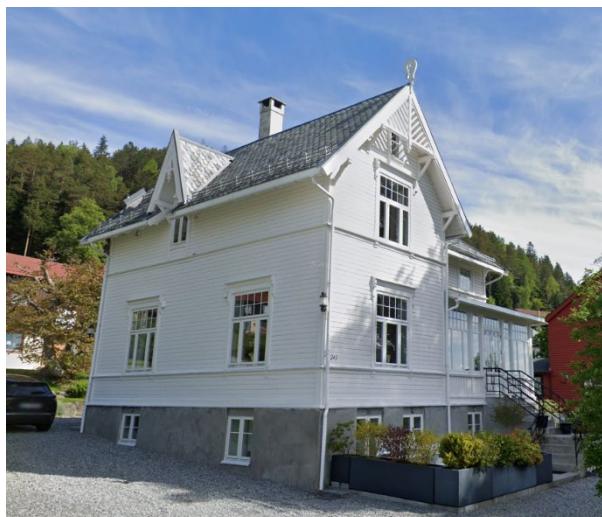
Figur 27: Jugendstil, Villa Lynghem.

Villa Lynghem er og eit eksempel på ein villa med vindusform i jugendstilen. Byggets fasader er assymmetriske, slik ein ofte finn i jugendstilen.

Villaen skil seg frå ein rein jugendstil med takform og detaljering som er meir i retning av dragestil.

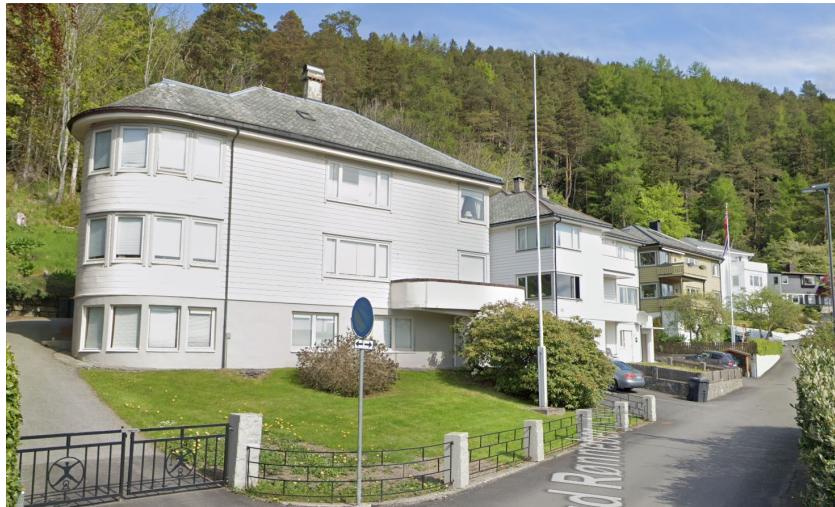
*Figur 28: Funkisbygg i Byfogd Rønnebergs veg.*

Byfogd Rønnebergs veg er ei karakteristisk gate med hus som er tydeleg prega av funkisstilen som blei populær på 1930 talet. Husa har hel valmtak, liggande panel og vindu ut mot hushjørna. Dette er trekk som er karakteristiske for funksjonalismen og gjeld fleire bygg i villastrøket.

<p><b>Funksjonalisme – funkisstil</b> – er ein stilart frå 1920-talet og oppover som var prega av reine og enkle linje, vindu i hjørne av fasader. Enkle vindusdetaljer. Valma tak eller saltak, og ein finn og flate tak frå denne perioden. Horizontal deling i fasade. (Begrepet «funkis» blir og brukt mykje om nyare moderne arkitektur i dag.)</p> <p>Sjå eksempel frå villastrøket på Nørve i figur 28.</p>

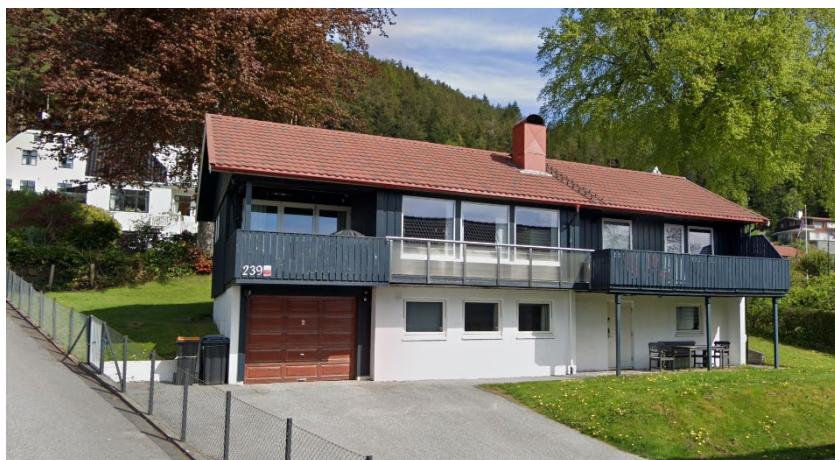
*Figur 29: Ferdighus i Liljevegen 4.*

Liljevegen 4 er eit typisk ferdighus bygd kring 1970. Med rødt saltak, ei hovedetasje over terreng, og sokkeletasje dels under terreng. Og dei typiske 3 store stovevindua og 2 litt mindre kjellervindu (kjellerstovevindu) under. Ein ser også at delar av rekkverket er modernisert med glasrekkekverk.

<p><b>Ferdighus – frå 1970-talet</b>. Gjerne valma tak, 3 store stovevindu i rekke, elles små vindu. Gjerne 2 etasjar; med éin hovedetasje over terreng, og sokkeletasje dels under terreng. Veranda utanfor sovesona i huset. Utgang frå stove direkte til terreng. Oftast valma tak, men også med saltak.</p> <p>Enkle vippevindu («Husmor»-vinduet).</p> <p>Eksempel frå villastrøket på Nørve i figur 29.</p>

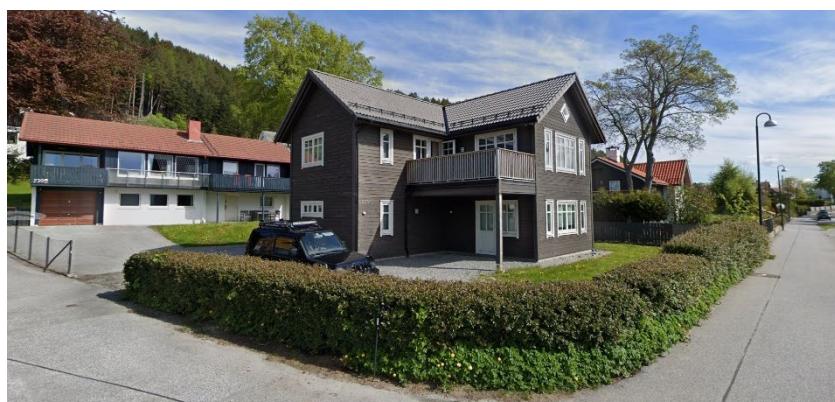
*Figur 30: nostalgihus/typehus frå nyare tid.*

Liljevegen 2 (mot Borgundvn) er eit døme på ein ny bustad (truleg frå 1990-åra, usikkert byggeår) som er eit typehus som har detaljar med element frå sveitser/jugendstil, men som samstundes framstår som eit nytt bustadbygg.

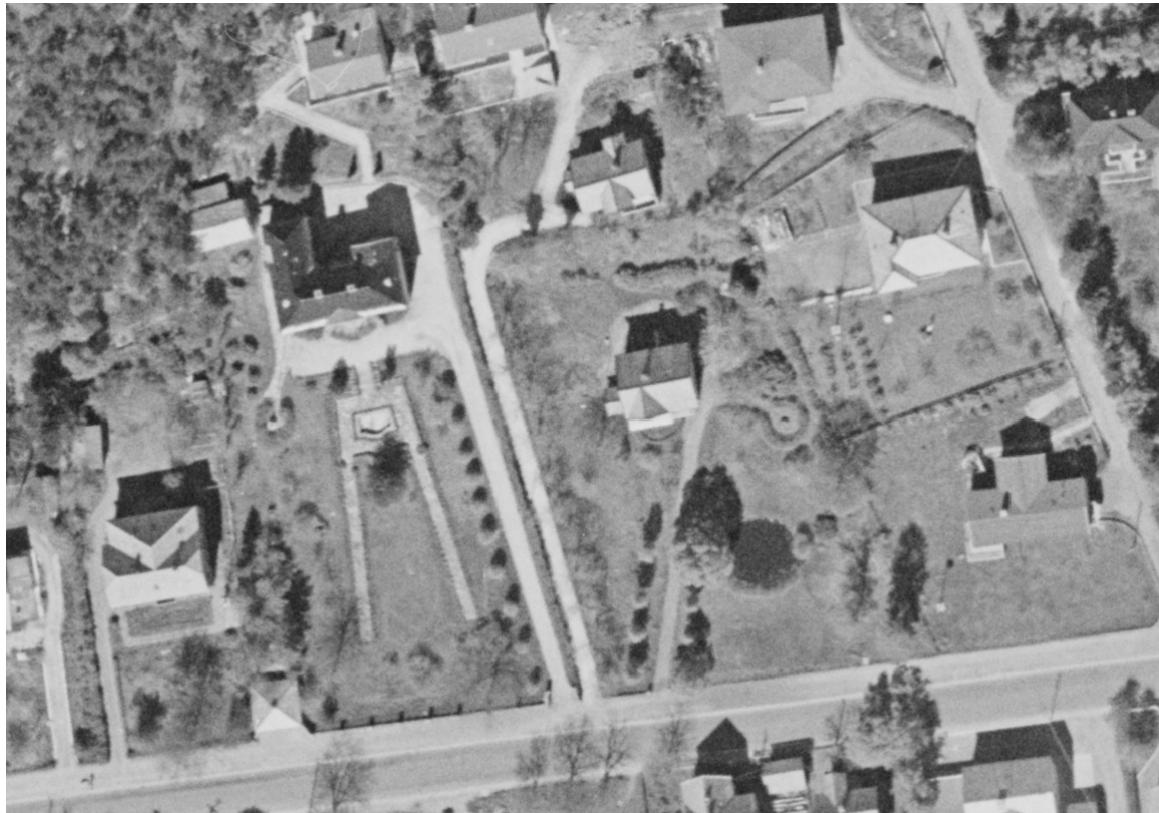
Figur 31: Dalen-huset og kringliggende hus og store hagar, foto frå 1957.

Fotoet over viser tydeleg storleiken på hagane og korleis hagane i området var utforma, nærmast parkprega. Det storslalte og symmetriske hageanlegget til «Dalen-Villaen» ligg like til venstre for tilkomstvegane som går parallelt side om side midt på bildet.

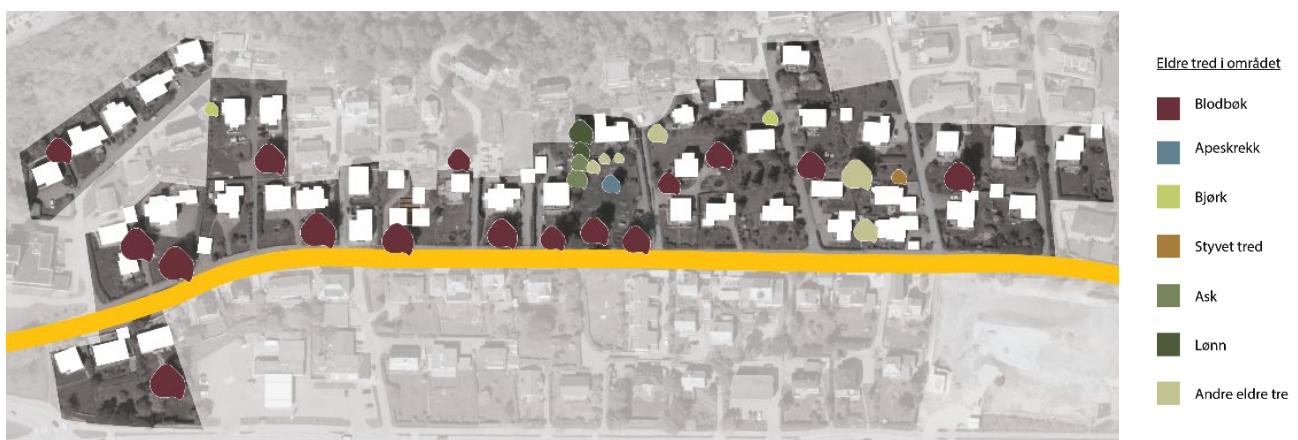
Figur 32: kartlegging av ulike eldre tre i villastrøket.

I området er det mange eldre tuntre (blodbøk) som er med på å definere at her finn ein eit veletablert villaområde på Nørve. Trea er landskapselement som er veldig karakteristisk for villastrøket og registrert som eit kulturminne på nettstaden Kulturminnesøk.no.

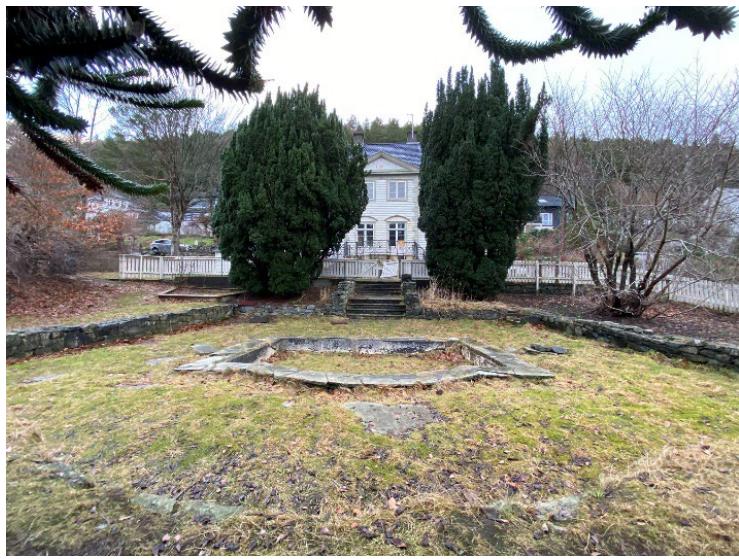
Figur 33 til venstre:  
Inne i hagen til Dalen-huset, Nørvelia 5.  
Foto Nordplan AS.

Mange av hagane og elementa er i dag forsvunne og redusert grunna fortetting og mangel på vedlikehald. Her ser ein korleis spor i hagen til Dalen-huset bær preg av at det ein gang har vore ein prakthage. Det har ikkje vore fortetting på denne eigedomen enno.

*«Hagen var lagt opp som en symmetrisk herskapelig hage. Trapper og fontene er organisert ut i fra hovedbyggets volum».* (henta frå kulturminnesøk.no).

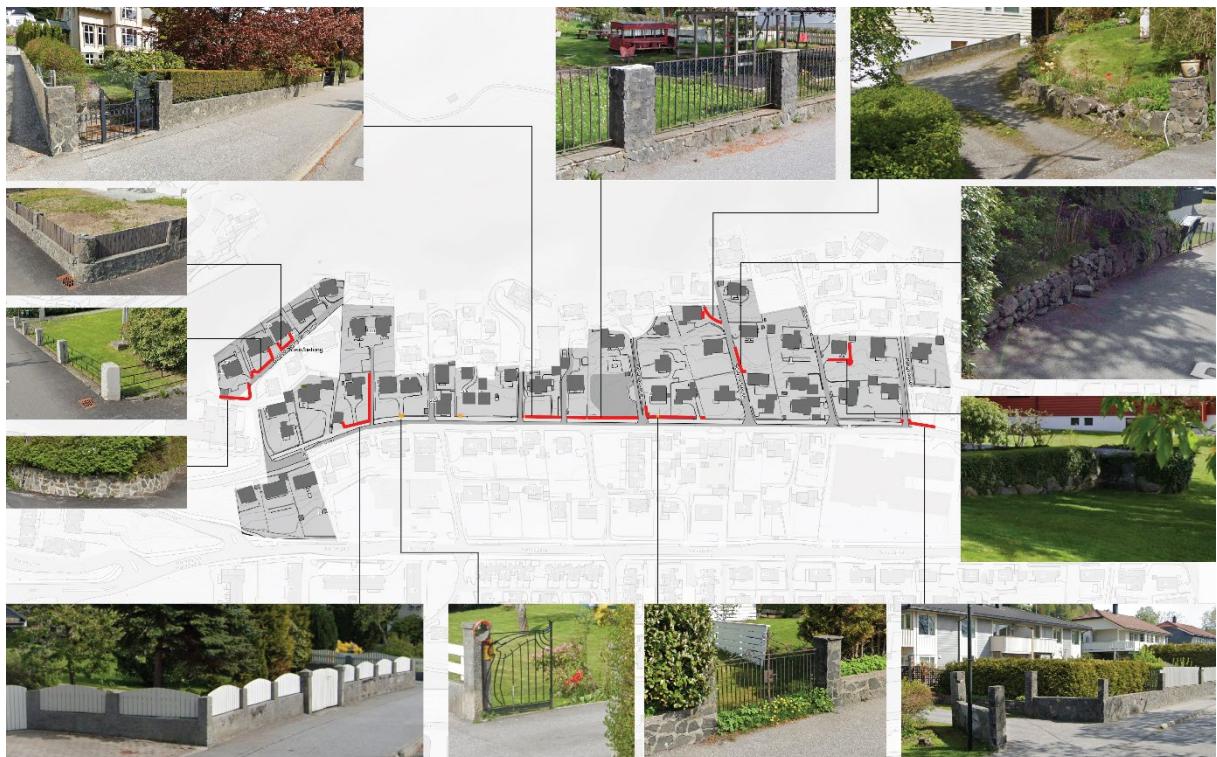
Figur 34: **Murar** og gjerde i villastrøket. Murar/gjerde vist med rød strek på plankartet over.

Illustrasjonen over viser nokre utklipp av murar og gjerde vi finn i området. Eit element som går igjen er gjerde med tunge søyler ofte kombinert med lettare element imellom søylene. I tillegg er det mange eldre portar i smijern.

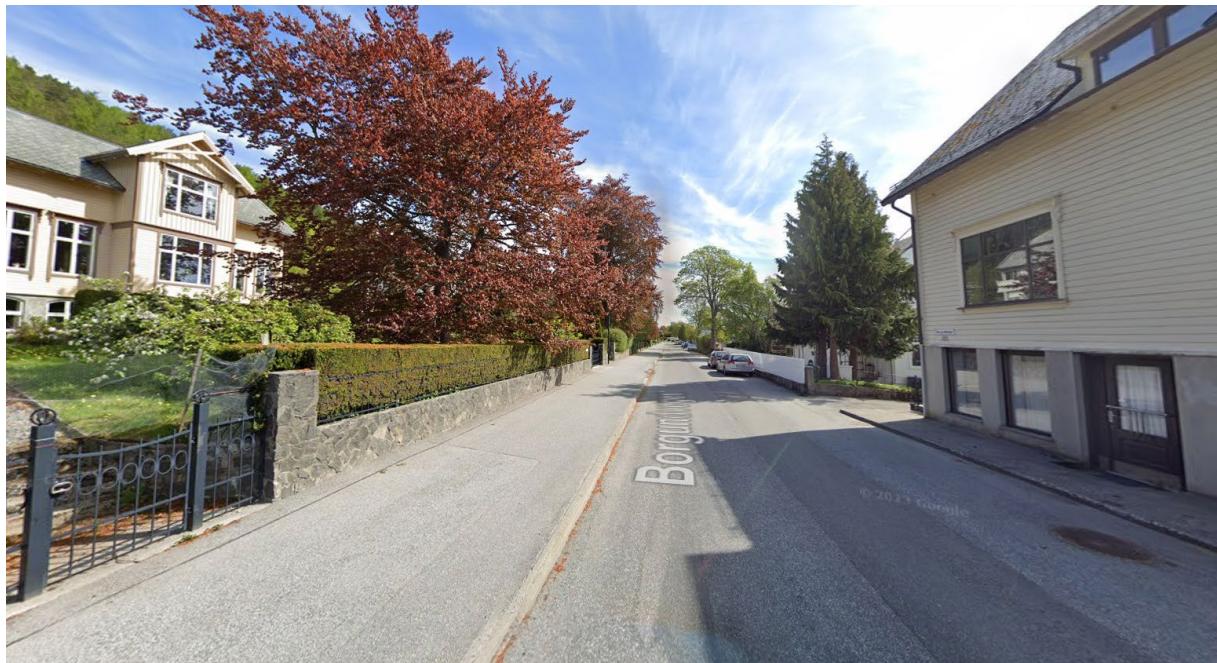
Figur 35: Tre, portar og murar i gatebildet langs Borgundvegen.

Når ein går langs Borgundvegen er det mange spor i landskapet etter historia til området: blodbøk tre, portar og murar. Trea er visuelle element som er direkte knytt til gatebildet og villastrøket sin identitet.

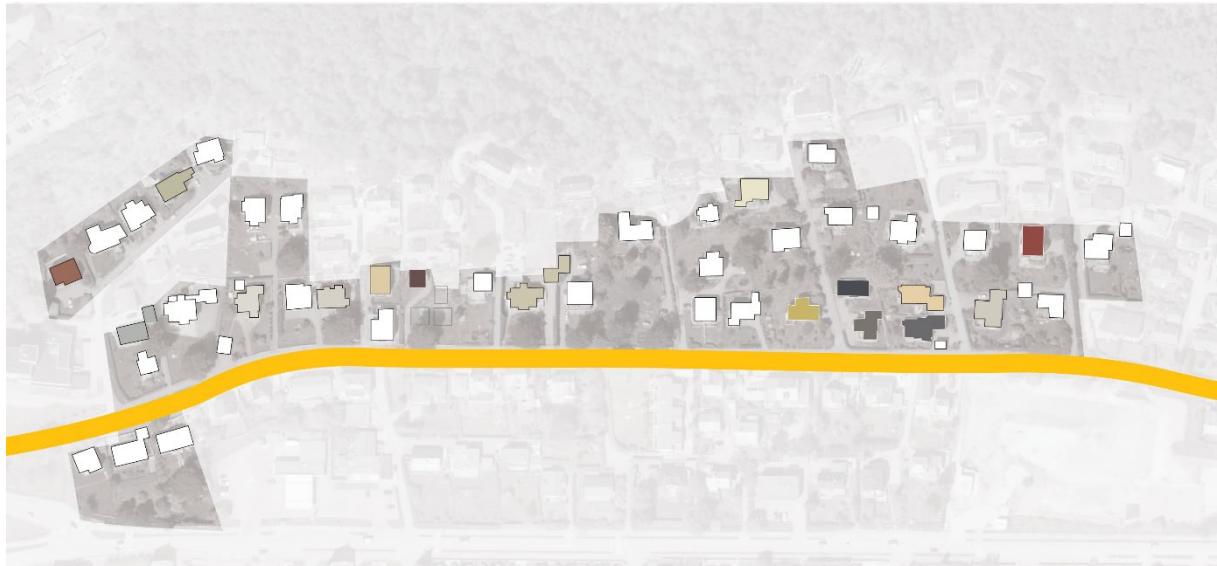
Figur 36: illustrasjon som visar omtentleg riktig farge på bustadhusa i villastrøket i dag.

Dei eldste bustadene har lys farge på fasadane. Bustadane lengst til høgre på illustrasjonen skil seg ut ved å ha mørkare farge, fleire av desse er bygd etter 1980.

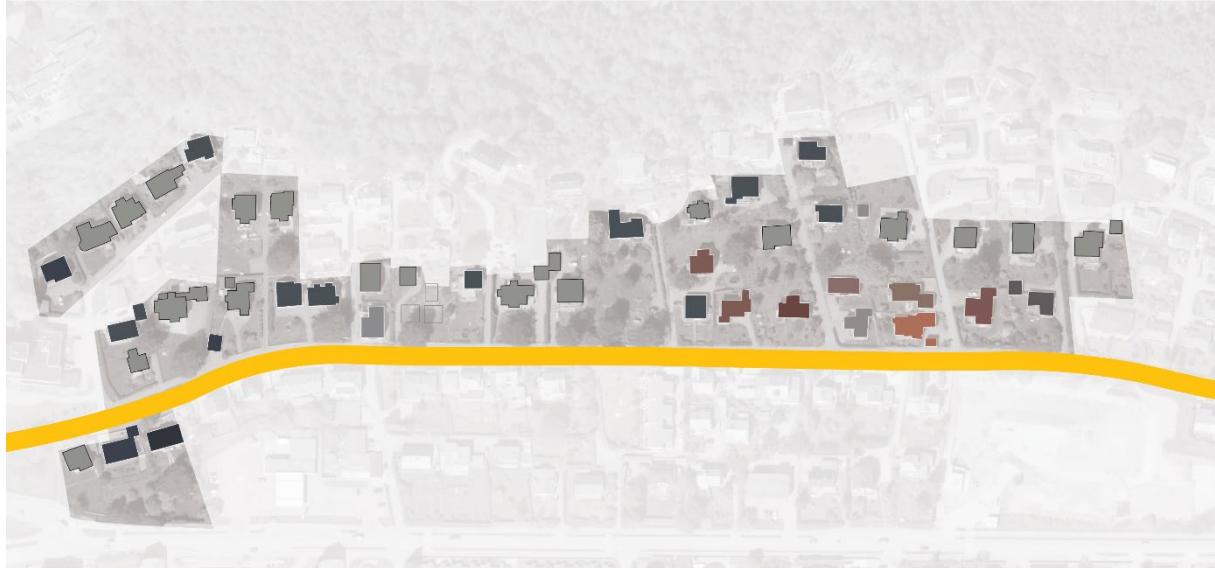
Figur 37: illustrasjonen over viser fargespekter på tak.
