## Strøksanalyse og kulturhistorisk verdivurdering for Villastrøket på Nørve

Detaljreguleringsplan

Strøksanalyse og kulturhistorisk verdivurdering Nørve

21151

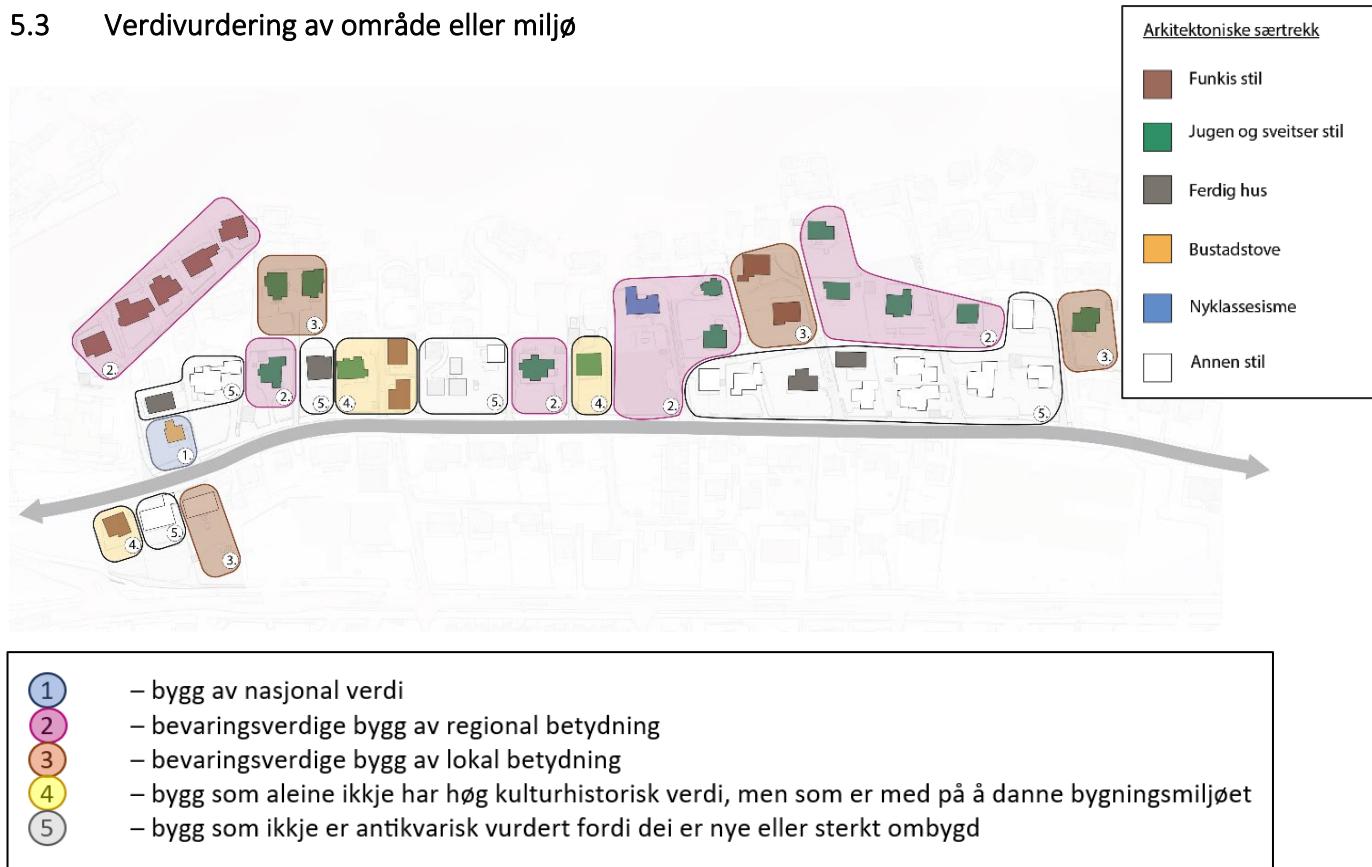
Figur 38: Illustrasjonen og teiknforklaringa over visar på overordna nivå eit forslag til klassifisering/verdivurdering av bygg og område i villastrøket på Nørve, der farge på kartet skal samsvare med teiknforklaringas fargekode. Dette er på overordna nivå, ikkje på detaljnivå. Utarbeidd av Nordplan AS.

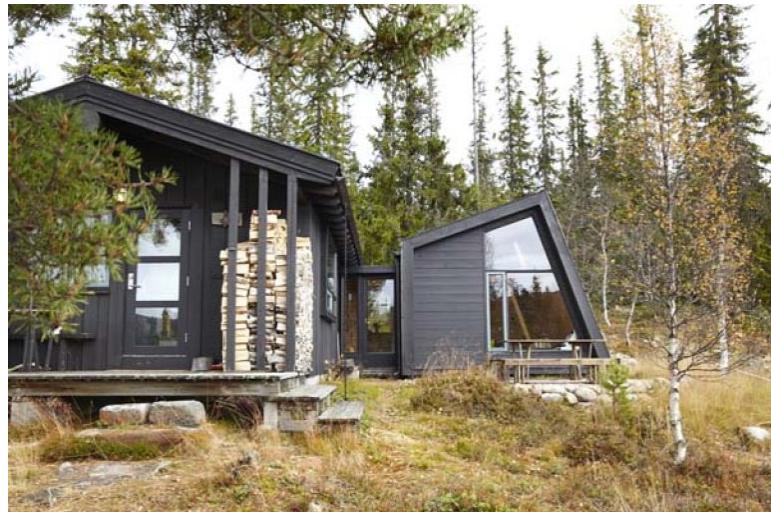
Utan samanlikning forøvrig til bygningsstilen i villastrøket på Nørve, så viser vi til døme frå ei hytte i Hedalen. Bildet til venstre viser tydeleg kva som er tilbygg og kva som er eksisterande hytte, der tilbygget er lagt til som ein formkontrast til det gamle. Samstundes innordnar det nye tilbygget seg og er tilpassa i form og proporsjon; dette kan til dømes skje ved å gjenta takvinkel og farge, samt utvendig materiale. Saman er dette med på å skape ein harmoni mellom bygga. Tilbygget er **tilpassa det gamle**, men ikkje ein kopi.

Figur 39 over: Viser eit tilbygg til ei hytte i Hedalen.  
Teikna av PML Arkitektur AS. Bildet henta frå [www.pmlark.no](http://www.pmlark.no).

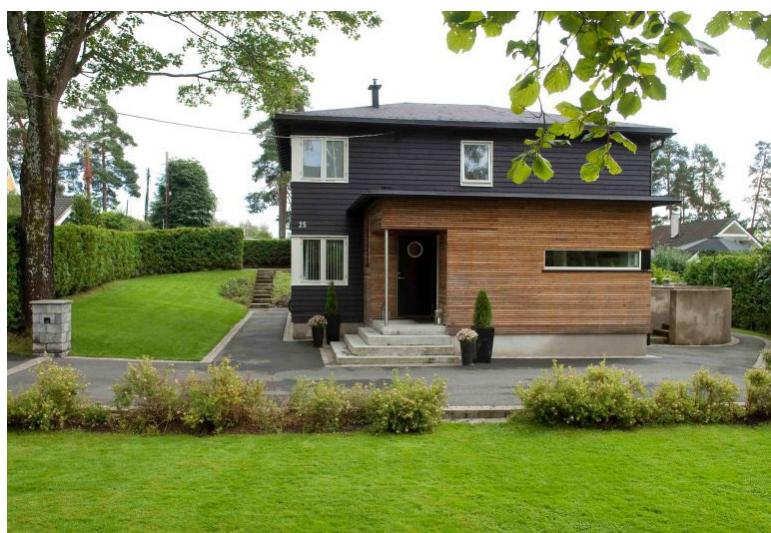
Figur 40 til venstre: Ruglandveien 25 på Jar, Oslo, teikna av arkitekt Jan Stensrud. Bilde henta frå [www.dibk.no](http://www.dibk.no).

På Jar står eit funkis-hus med eit tilbygg. Tilbygget spelar på formspråket til det eksisterande med volum, takform og plassering av vindu og dører, sjølv om vindusstorleik og overflatestruktur er annaleis enn eksisterande fasader. Tilbygget er trekt inn frå hjørnet slik at den eksisterande delen av bygget blir meir framtredande. Dette viser og eit godt døme på **tilpassa** modernisering, sjølv om tilbygget ikkje er ein kopi av det gamle.
