# ► Skredfarevurdering E136 Breivika - Lerstad, Ålesund kommune

Reguleringsplan

Oppdragsnr.: 52205947 Dokumentnr.: **GEO-RAP-01** Versjon: **J01** Dato: **16.01.2026**

Norconsult har utført skredfarevurdering reguleringsområde for vestleg del av E139 Breivika-Lerstad i Ålesund kommune.

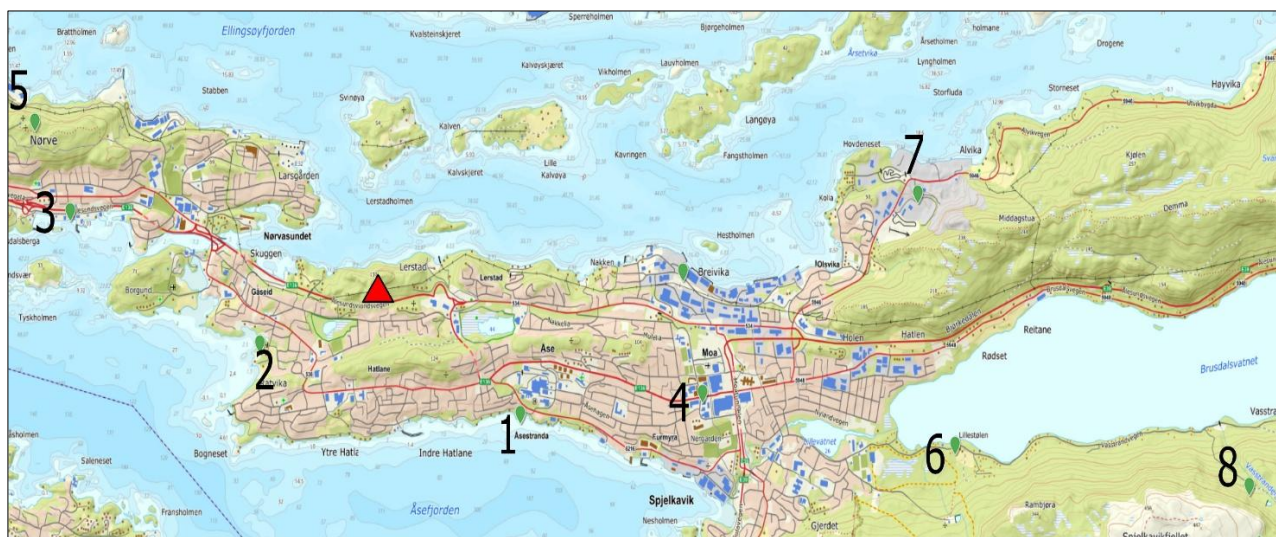
Nr.	Målestasjon	Avstand
1	Ålesund – Åsestranda	1,9 km
2	Ålesund – Ratvika	3,3 km
3	Ålesund IV	3,4 km
4	Ålesund Spjelkavik	3,7 km
5	Ålesund III	3,9 km
6	Brusdalsvatn II	6,5 km
7	Bingsa	9,5 km
8	Brusdalsvann	9,7 km
9	Vigra	13,5 km

Figur 2-12: Plassering av målestasjonar. Kartleggingsområdet er markert med raud trekant.

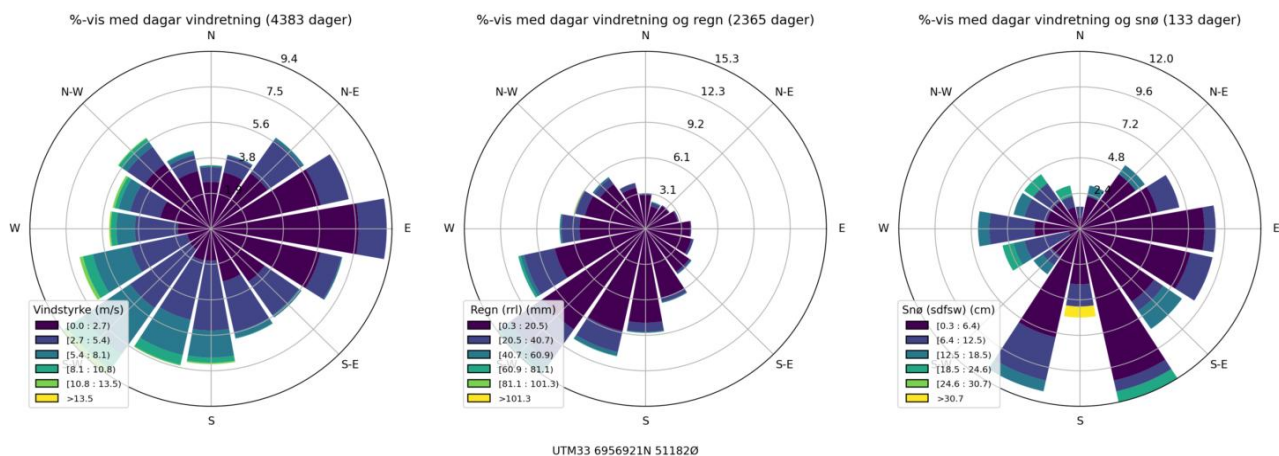
Målestasjonen som har måledata for vind i området ligg på Vigra ca. 13,5 km frå kartleggingsområdet og vurderast å ligge for langt frå kartleggingsområdet for å nyttast som grunnlag i skredfarevurderinga. Det er difor valt å sjå på vinddata som hentast frå AV-klima scriptet [10]. Vinddata viser at framtrekande vindretning med nedbør som snø er varierende, og kan førekomme frå vest til austleg retning, der sørleg retning er dominerande (Figur 2-16).

Aktuelt datasett vurderast å ikkje representere riktig framstilling når det gjeld vinddata. Erfaringsmessig så kjem generelt snø frå nordvestleg retning. Dette betyr at fjellsider som ligger i le for vind har søraustleg retning og dermed mest utsett for pålagring av snø.

Figur 2-16: Vindroser henta frå API scriptet.

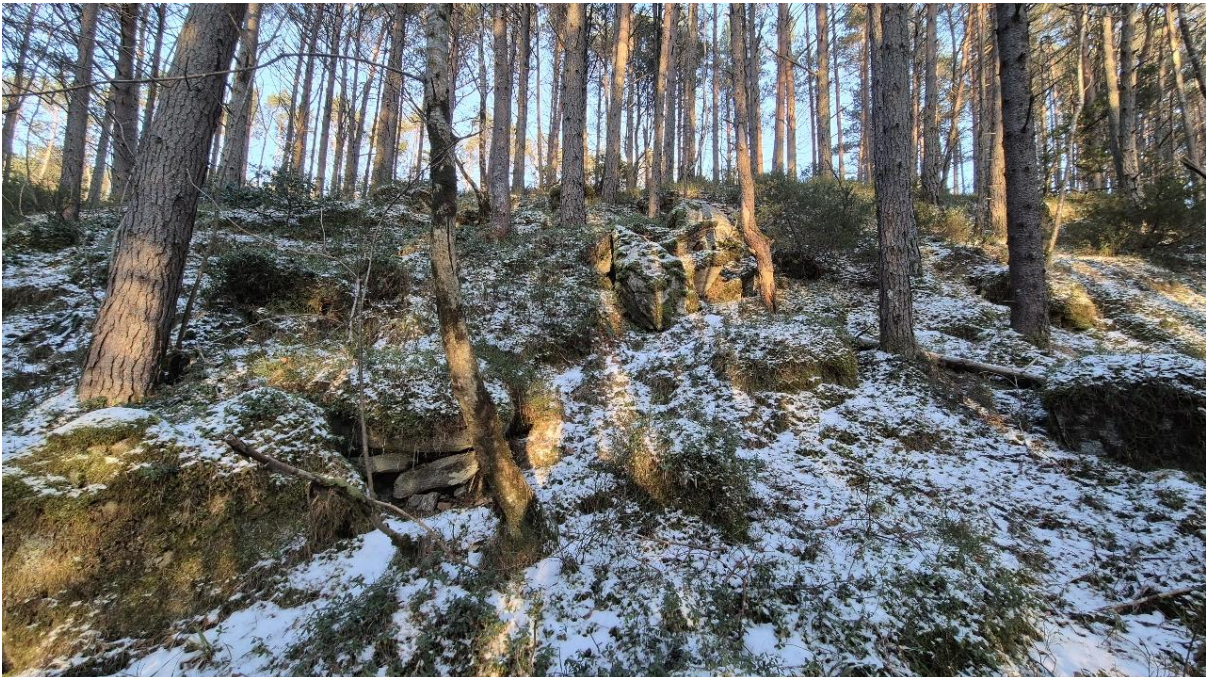
*Figur 2 Bilette tatt ved punkt 7 viser skog i dei bratte kjeldeområda. Det er tynt og usamanhengande lausmassedekke.*

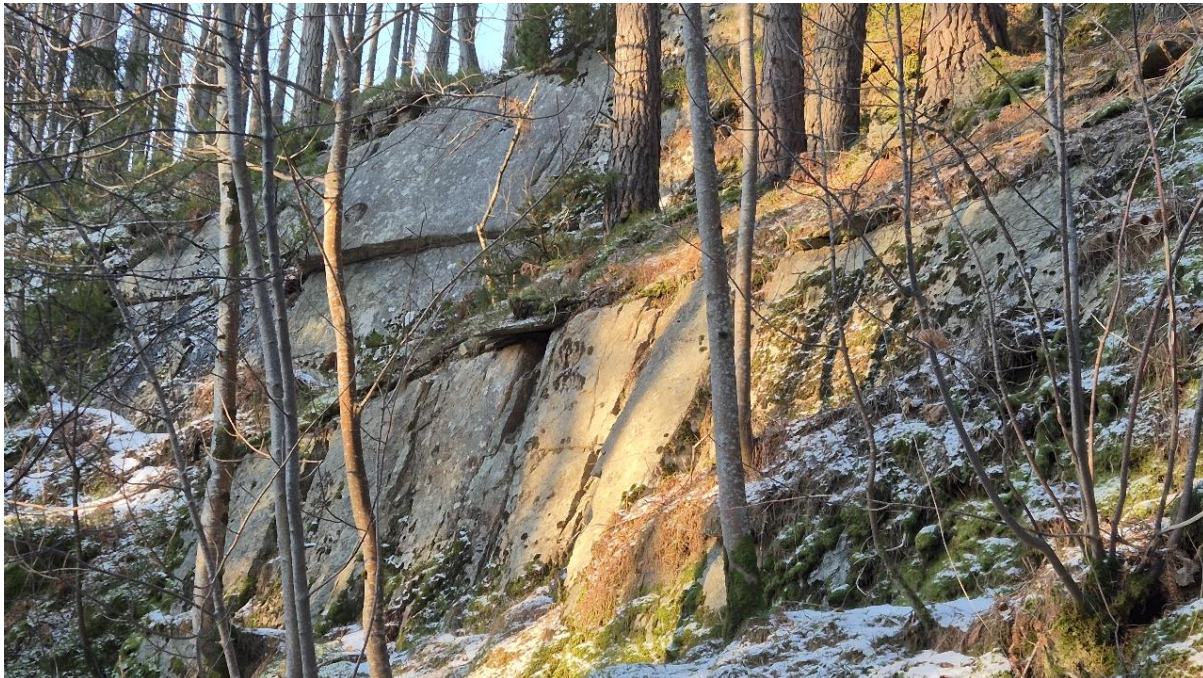
*Figur 3 Bilete tatt ved punkt 11 viser noko oppsprukke bergmasse med teikn til flakdanning. Tidlegare utfall av steinsprang har stoppet ved foten.*

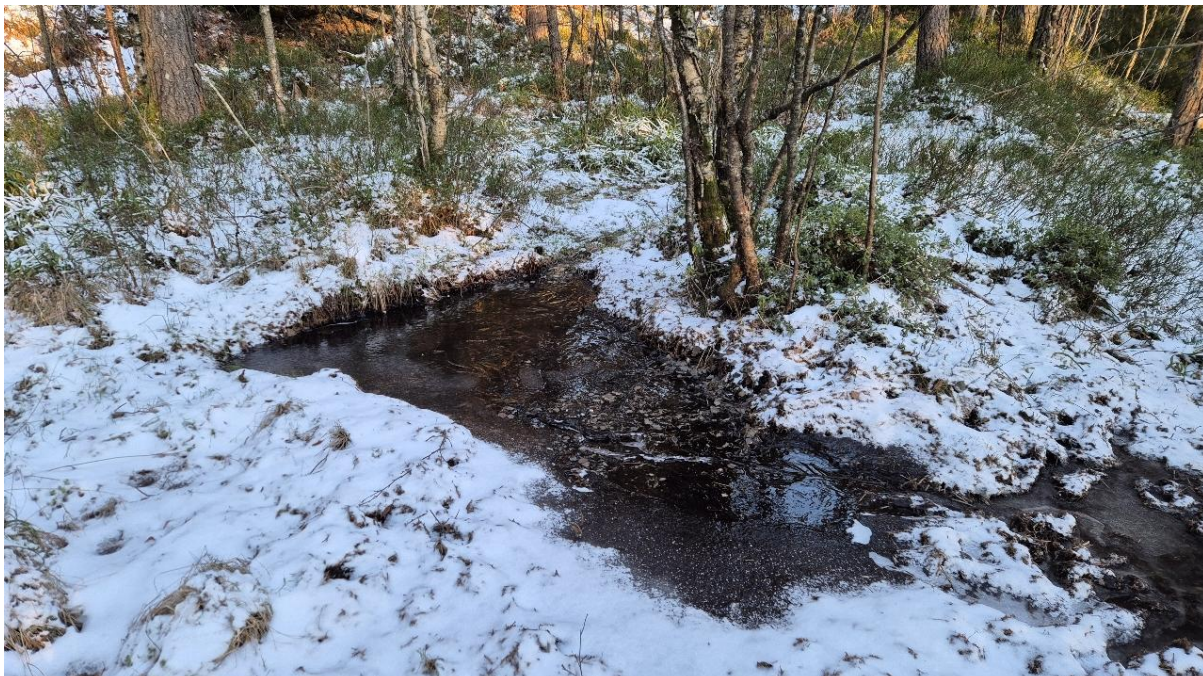
*Figur 4 Bilete tatt i punkt 12 viser vatn som renn i overflata.*

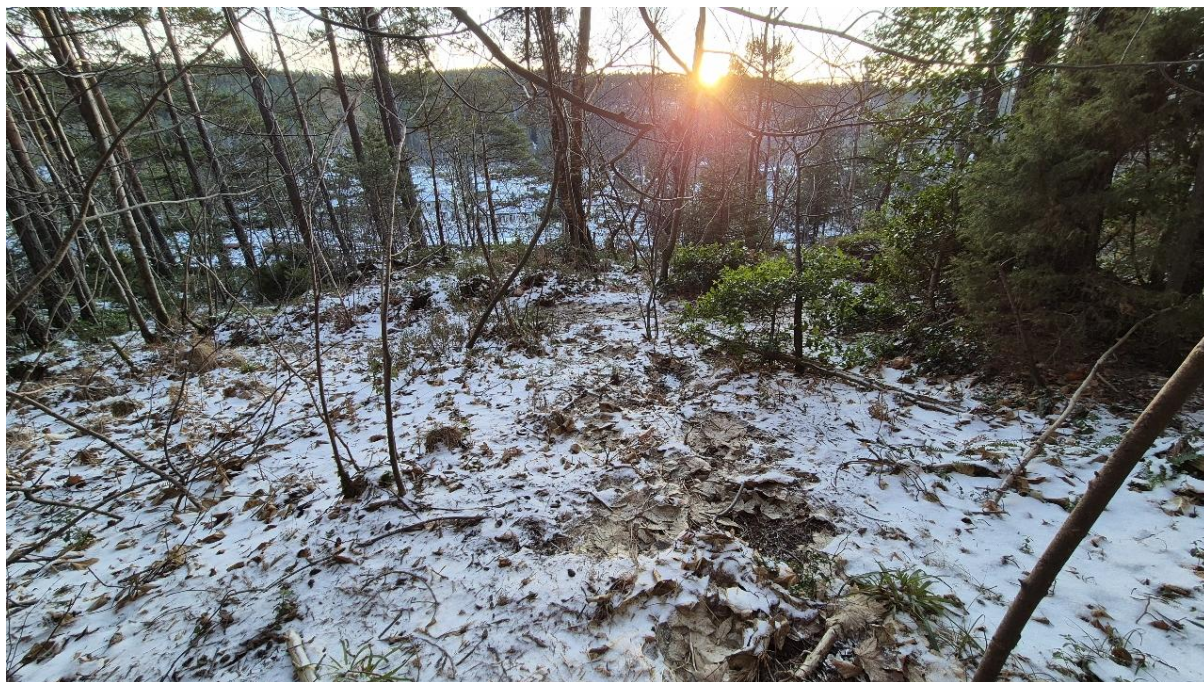
*Figur 5 Bilde tatt i punkt 13 viser liten bekk med drenering i retning kartleggingsområdet. Aktuell område samanfalle med vassvegar på markfuktigheitskartet frå NIBIO.*

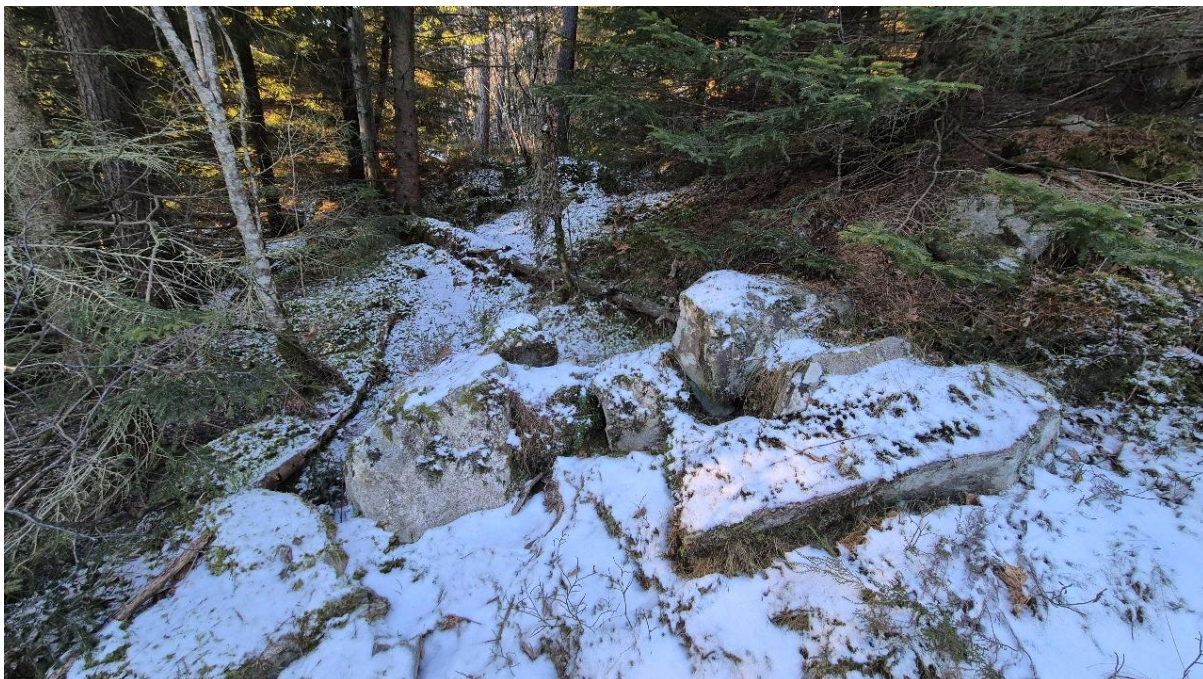
*Figur 8 Bilete i punkt 16 viser moglege nedfallsblokker ved fot av kjeldeområde.*

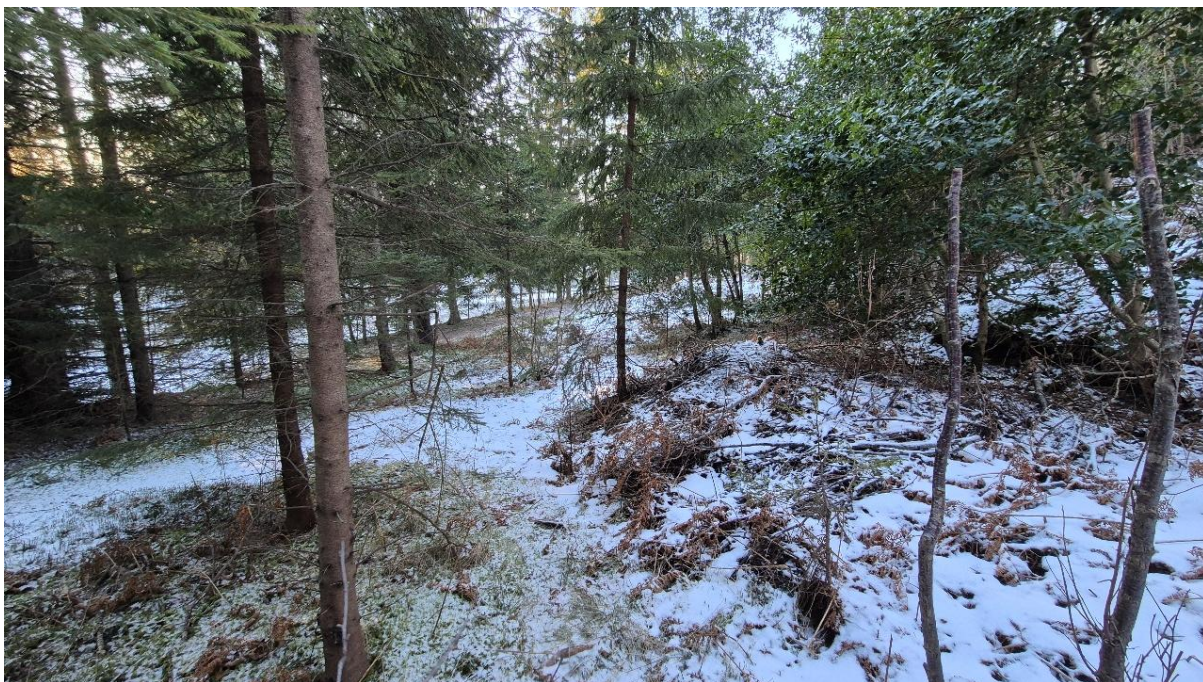
*Figur 9 Bilete i punkt 19 viser flatt område ned mot turveg og E136. Det er ikkje observert steinsprangavsetning på flaten, men blokker stopper er observert ved foten av bergskrenten.*

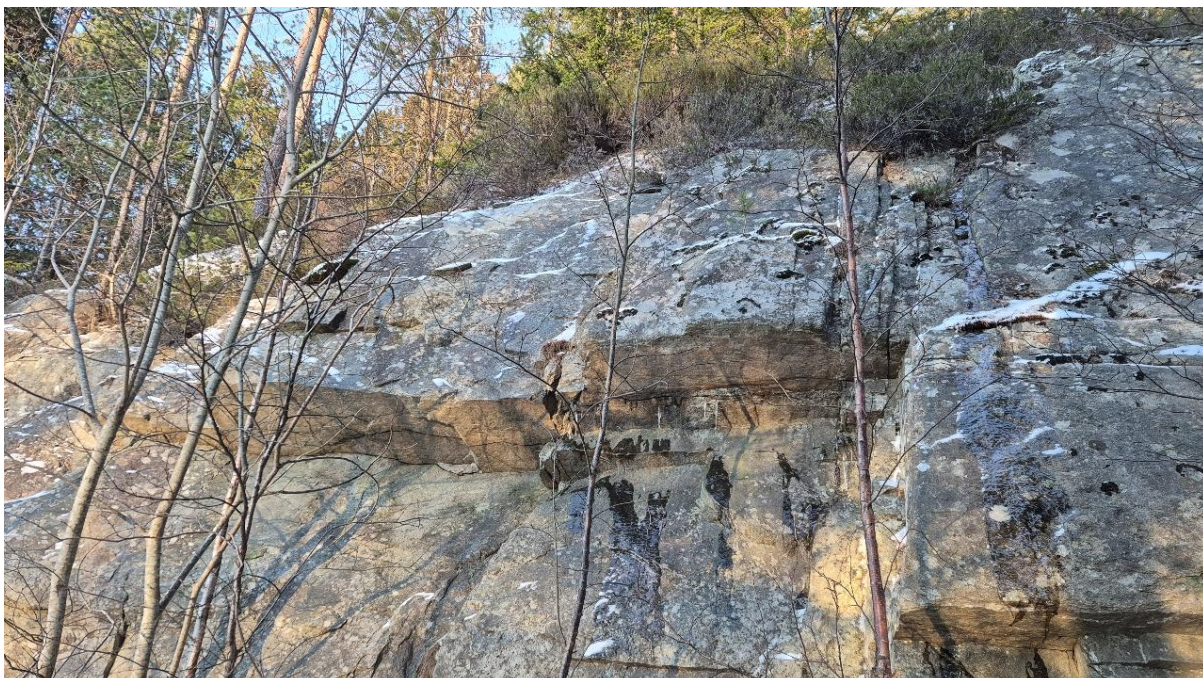
Det blei ikkje observert strukturar i fjellsida som indikerte at steinmateriale kan rase ut for utanom ei blokk med open vassførande baksprekk ved turvegen (pkt. 20 i reg.kart). Denne har losnesanssyn større enn 1/100, men vil ved utgliding mest truleg ikkje nå kartleggingsområdet grunna lågt energipotensiale og flatt parti mellom fot og kartleggingsområdet. Det er også ei lita grøft ved foten av skråninga som vil vere noko energidempande. Sannsynet for at denne kan nå kartleggingsområdet er vurdert til mindre enn 1/1000.

*Figur 10 Bilete i punkt 20 viser blokk med open baksprekk ved eksisterande turveg. Losnesannsyn vurderast til 1/100. Blokk vil stoppe langs eksisterande turveg.*

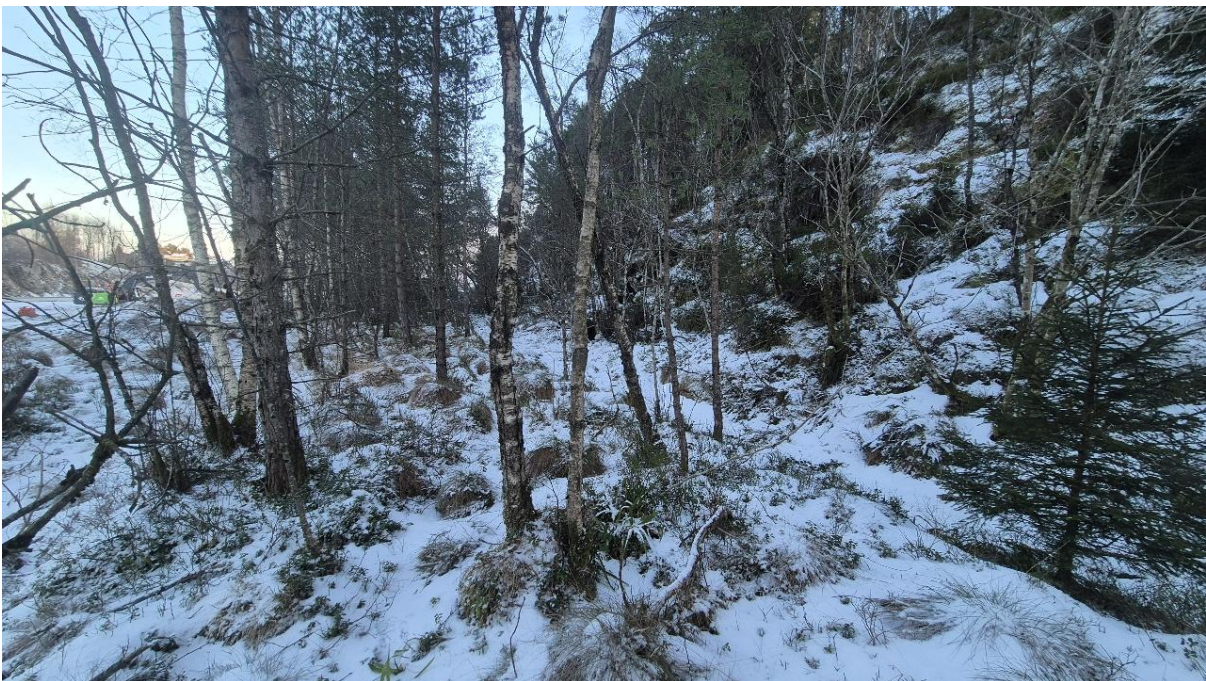
Figur 12 Bilde tatt i punkt 25 viser avstand til skråning i sør.
