► Skredfarevurdering

Digernes

Reguleringsplan

Oppdragsnr.: 52109726 Dokumentnr.: RA-INGGEO-01 Versjon: J-01 Dato: 2023-07-14

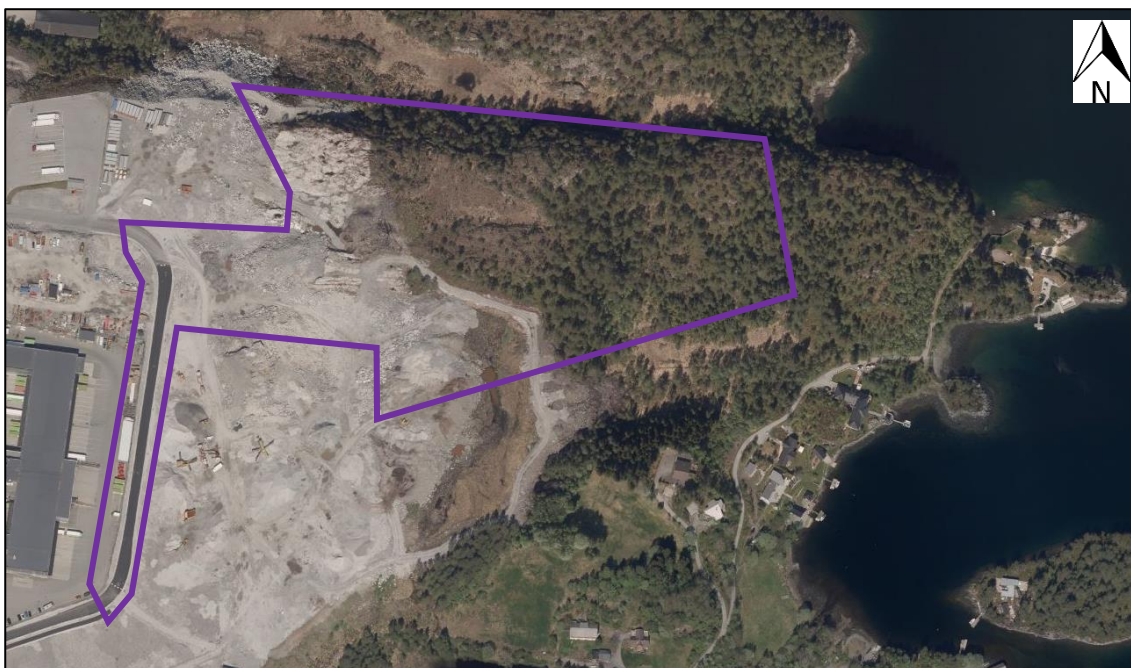
Området er lett kupert med noen høyder og forsenkninger i terrenget (Figur 2 og Figur 3) som er orientert i en øst-vestlige retning. Langs enkelte høyder er det relativt bratt, men høydeforskjellen her er maksimalt 5 meter. Dette området er planlagt å sprenges ned på ett eller to nivå for etablering av næringsområder.

Figur 2: 2D-ortofoto

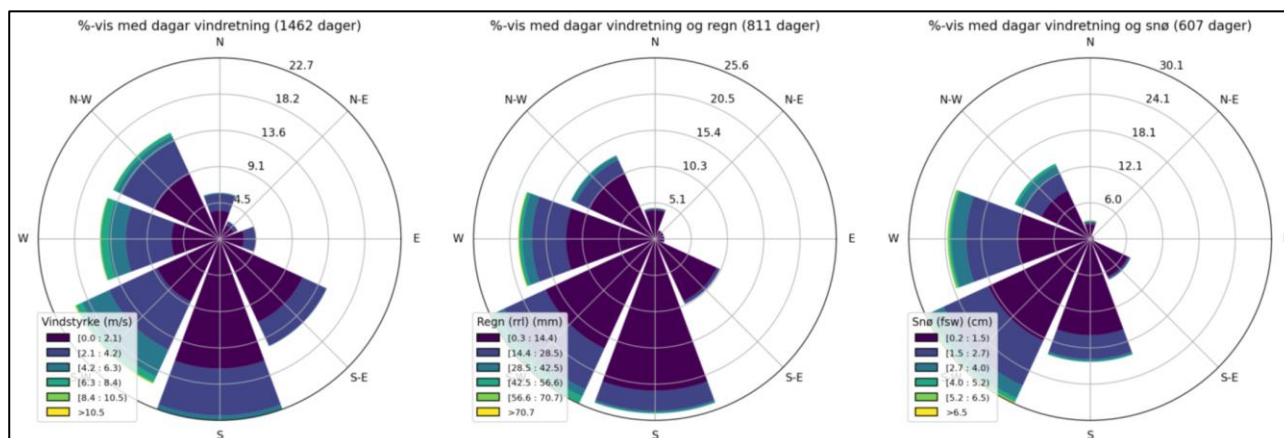
Nedbørførende vindretning er hovedsakelig fra vest og sør. Snøbærende vindretning er hovedsakelig fra sørvest. (Figur 9).

Figur 9: Vinddata med og uten nedbør.

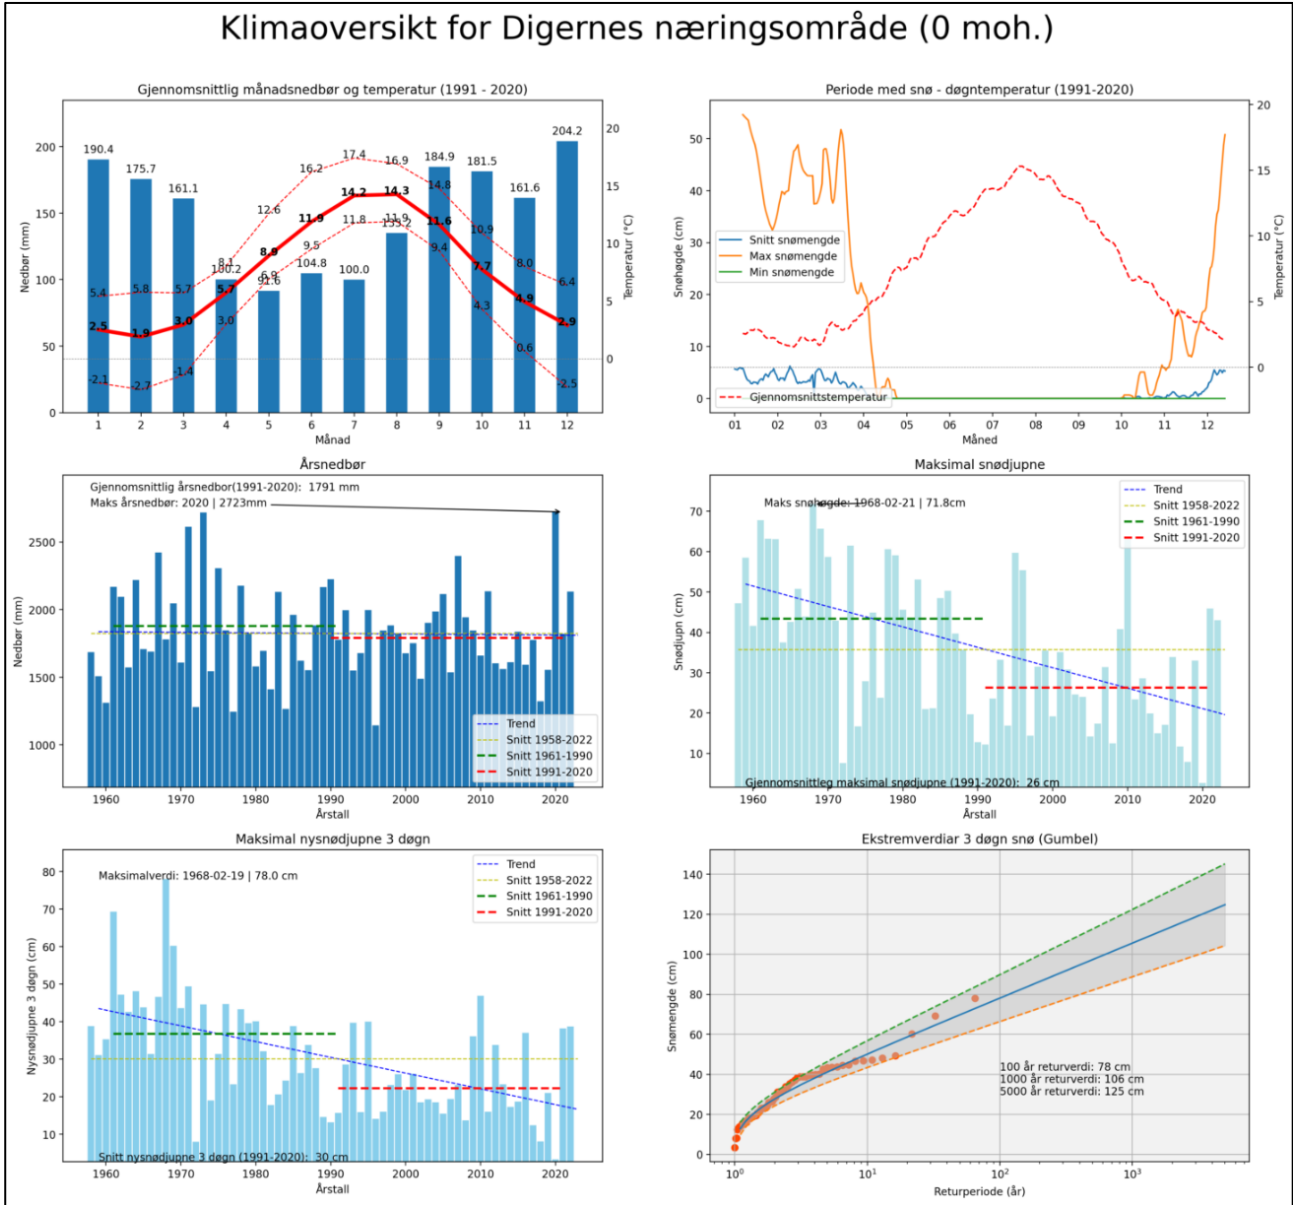
Gjennomsnittlig nedbør og temperatur for året 1991-2020 er vist i Figur 10. Maksimal snødybde er målt til 72 cm i 1968. Gjennomsnittlig maksimal snødybde for området er på 26 cm, mens maksimal nysnødybde-3-døgn (1991-2020) ligger på ca. 30 cm (2022). Snømengde med returperiode på 1000 år er beregnet til å være omtrent 106 cm.

Figur 10: Nedbør (regn og snø) og temperaturdata for området.

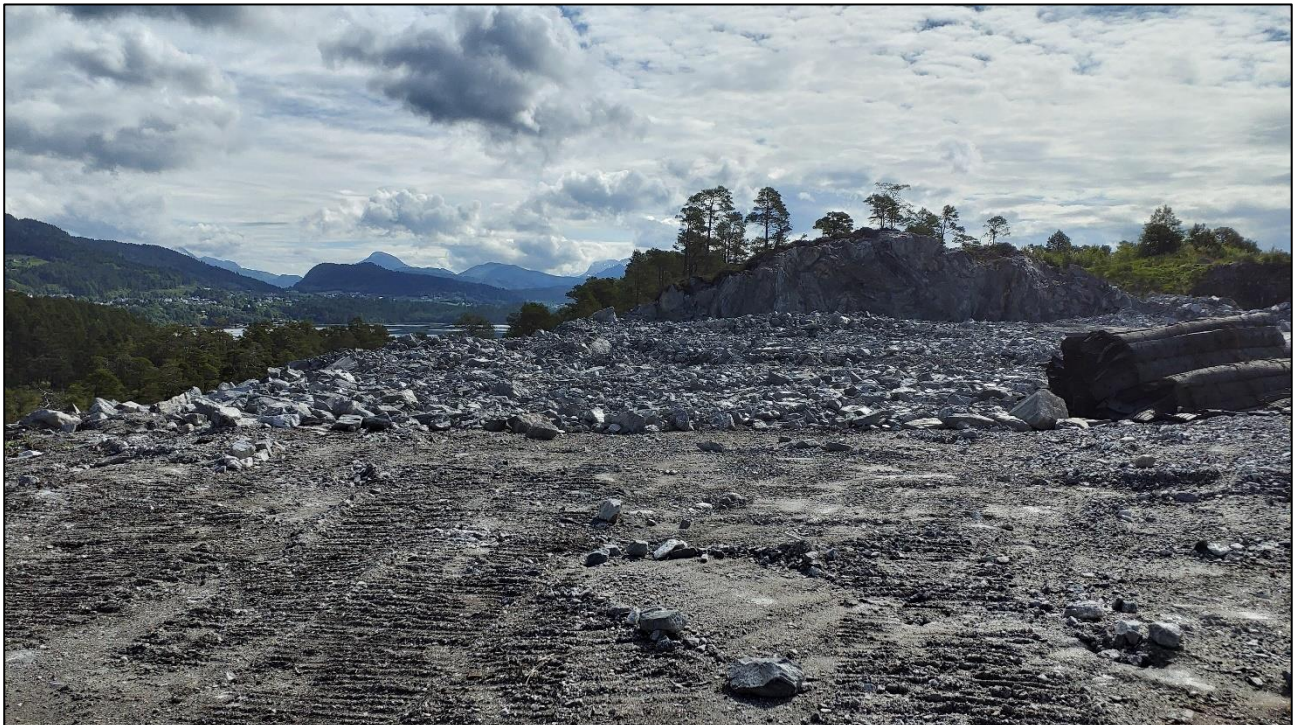
Figur 14: Registreringspunkt 599. Utsprengt flate.

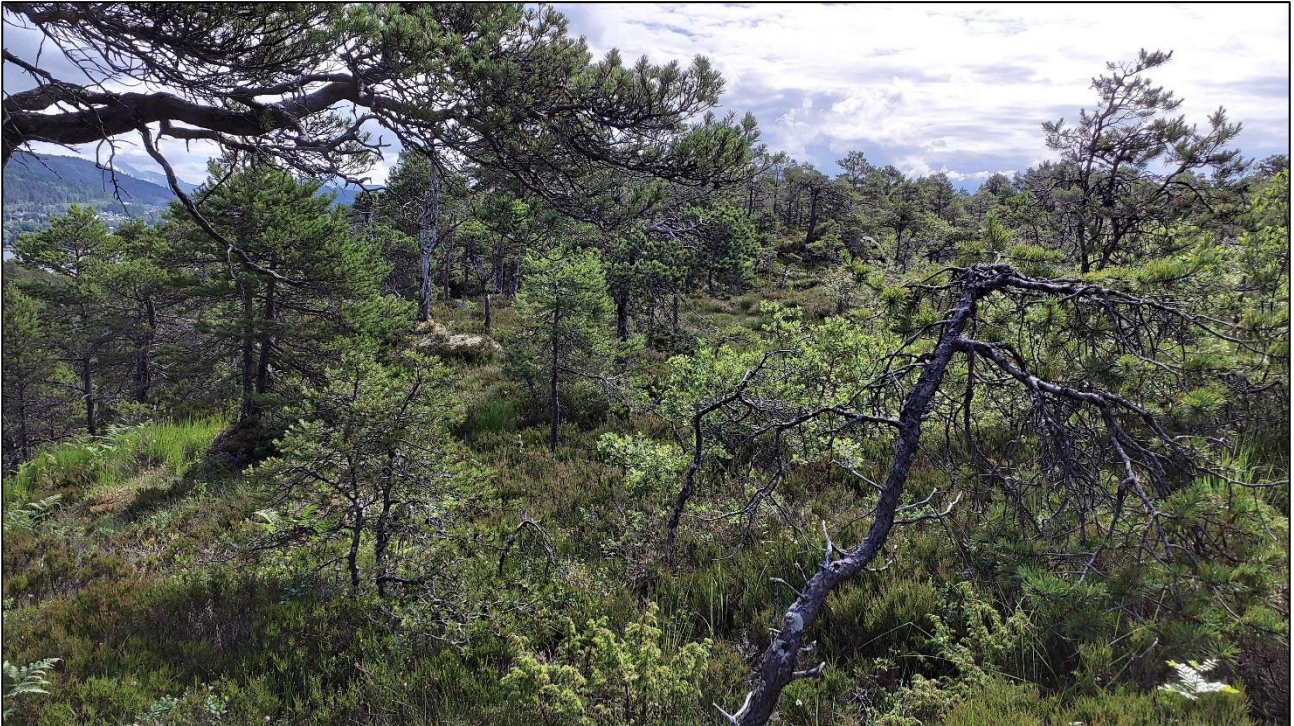
Figur 15: Oversiktsbilde fra vest mot øst. Tett vegetasjon av lyng og busker.

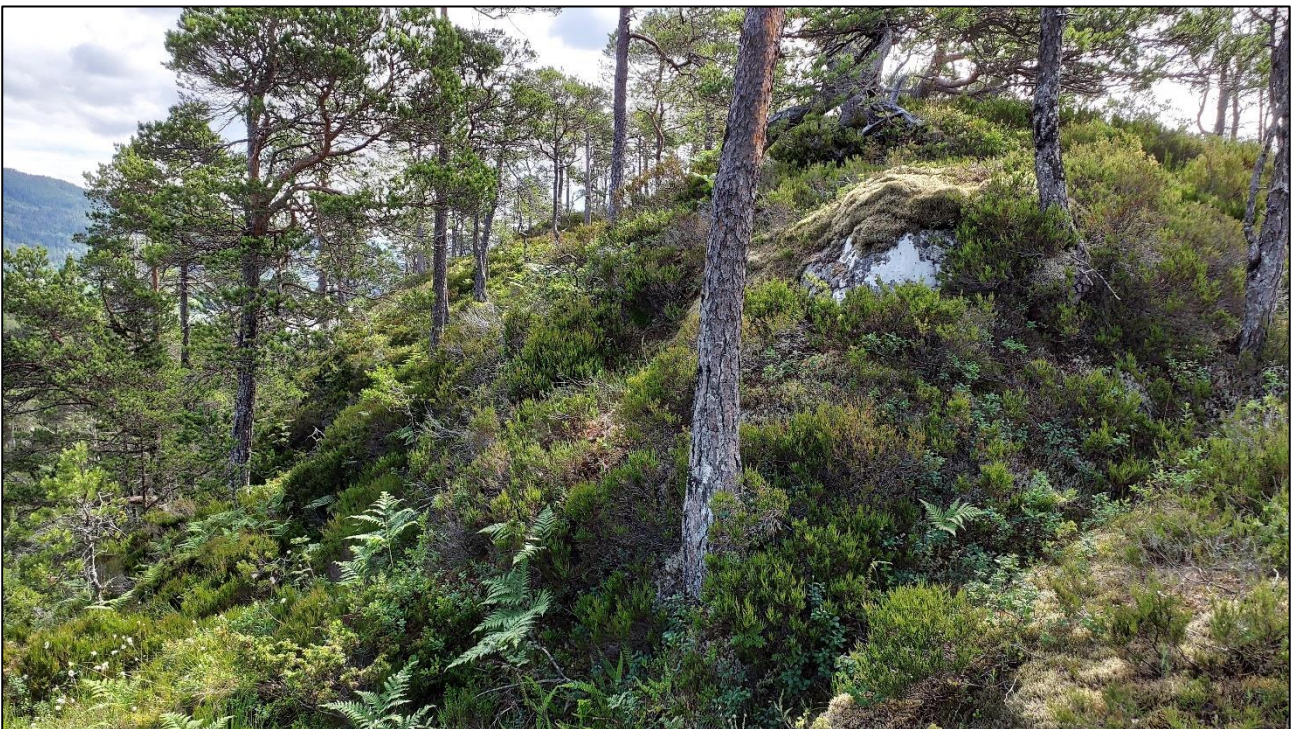
Figur 16: Registreringspunkt 600. Observert høyde med blottet berg.

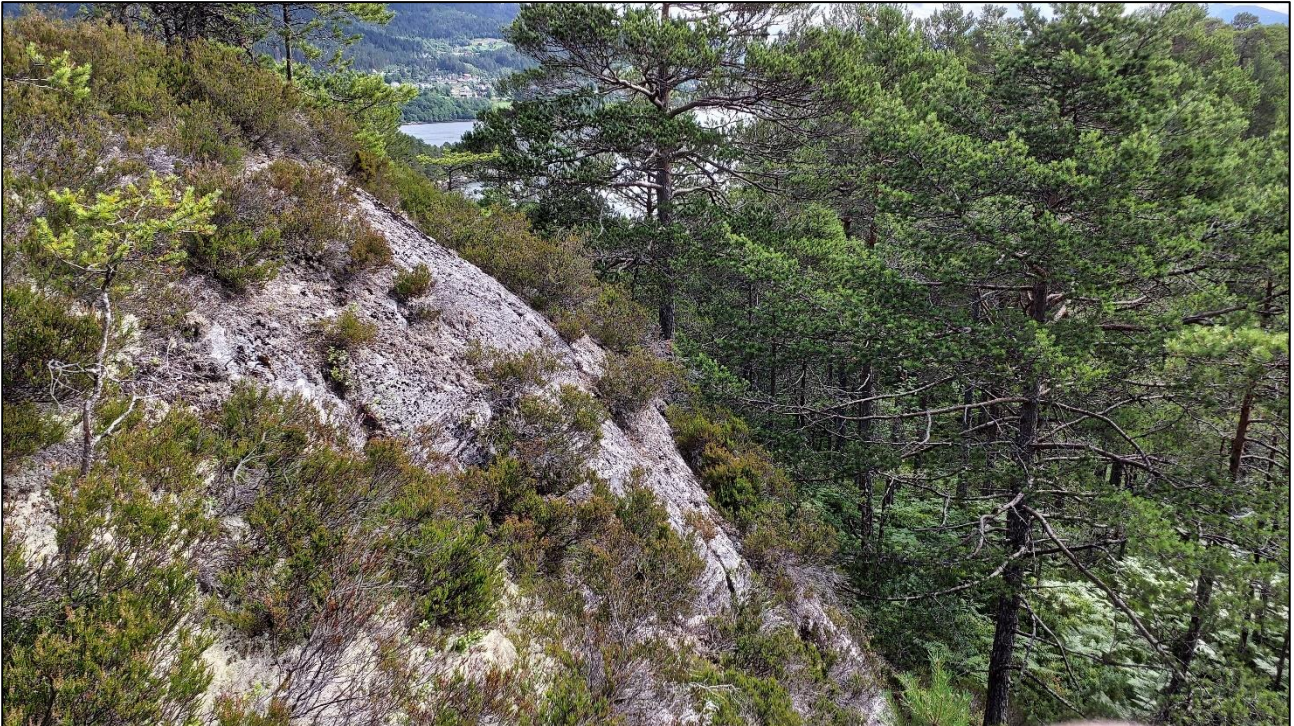
Figur 17: Registreringspunkt 602. Bergskrent

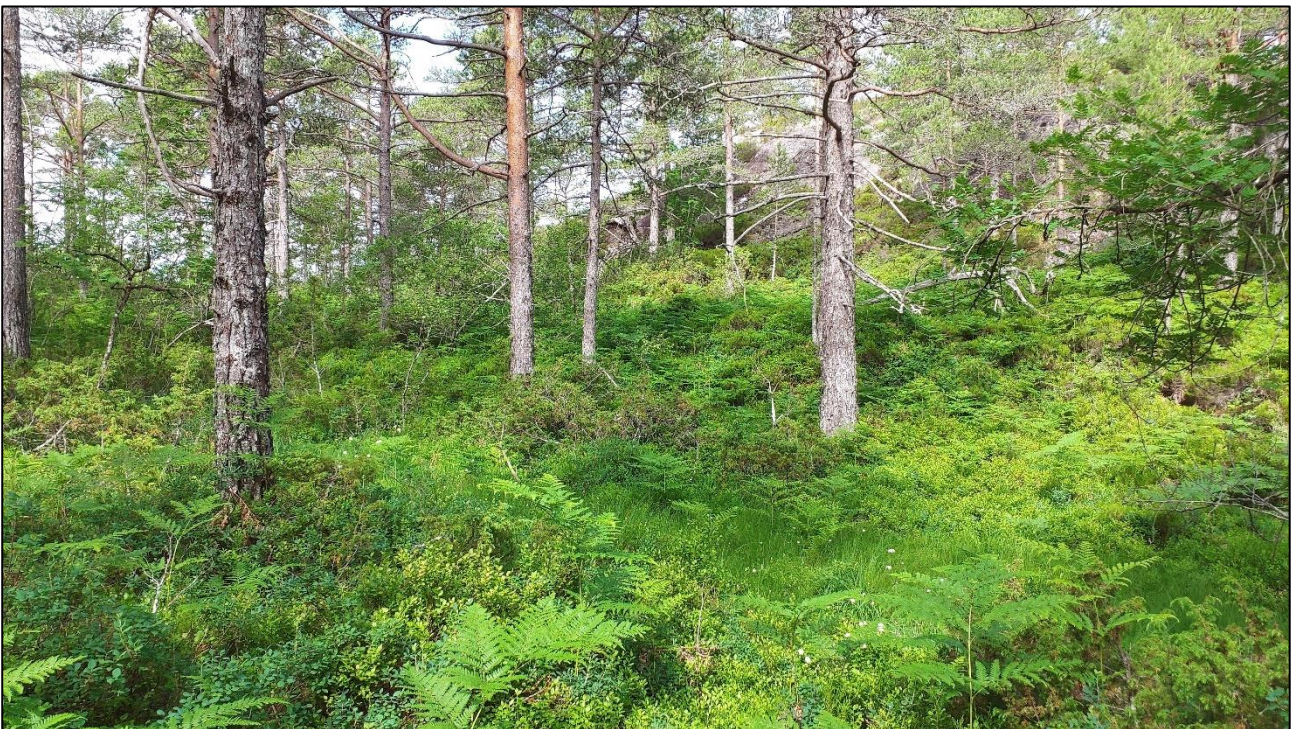
Figur 18: Registreringspunkt 604. Tett skogbunnvegetasjon med spredte trær.

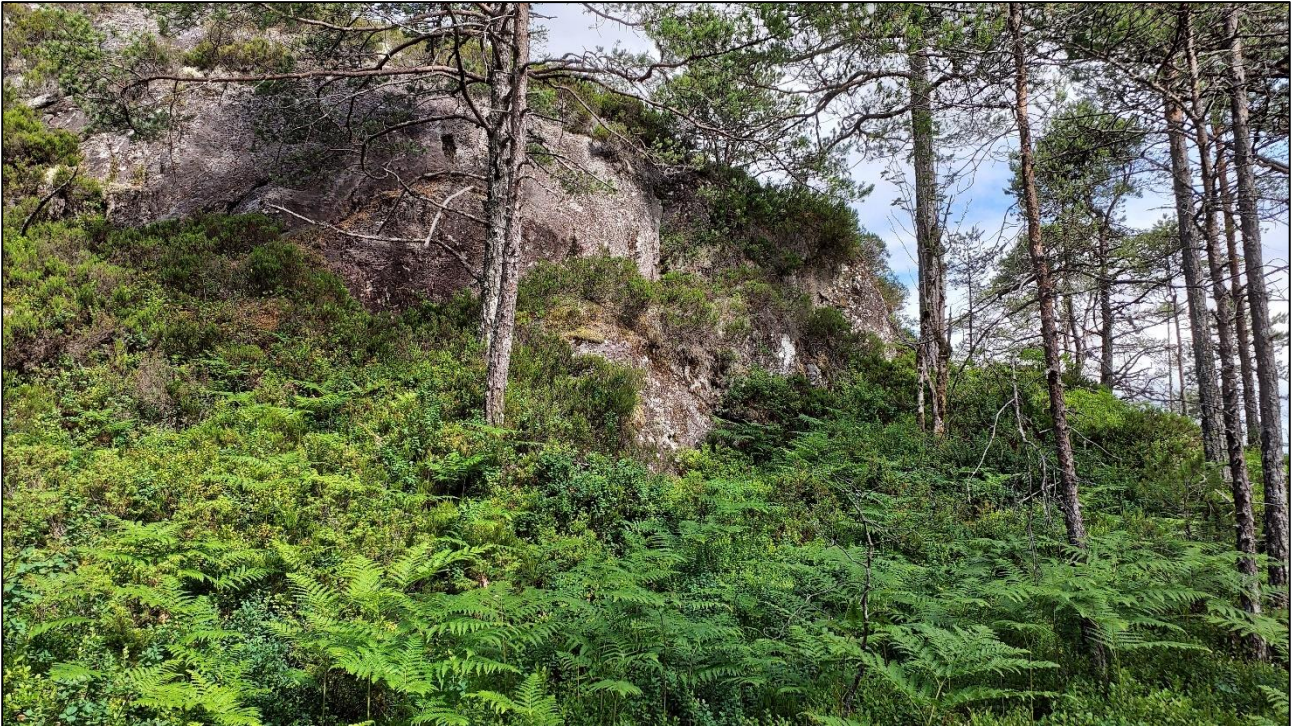
Figur 19: Registreringspunkt 608. Høy bratt bergskrent på opptil 5 meter.

Sannsynligheten for at steinsprang skal nå kartleggingsområdet vurderes til å ikke være til stede på grunnlag av at løснеområdene er svært begrenset og det er ikke registrert oppsprukket berg. I tillegg er det tett skog og ingen spor etter nedfall.

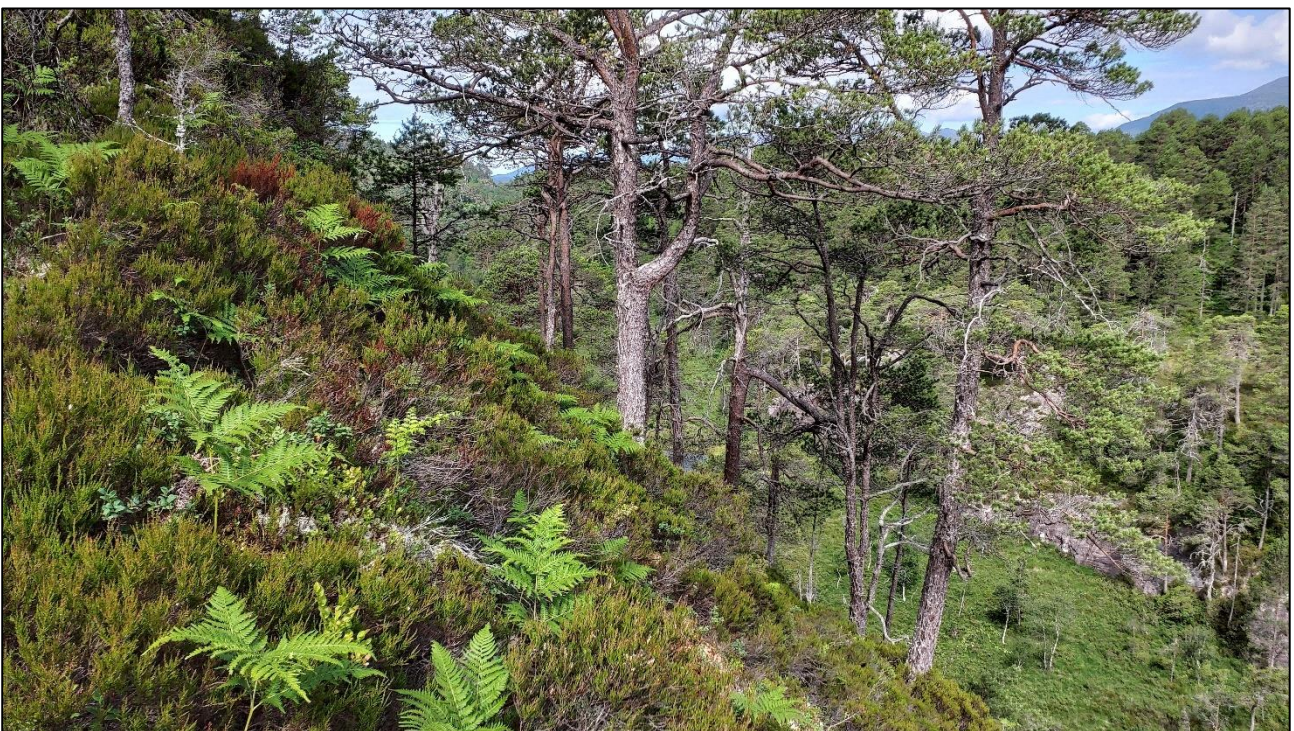
Figur 20: Registreringspunkt 609. Bratt skrent (60-90 grader) mot nord.

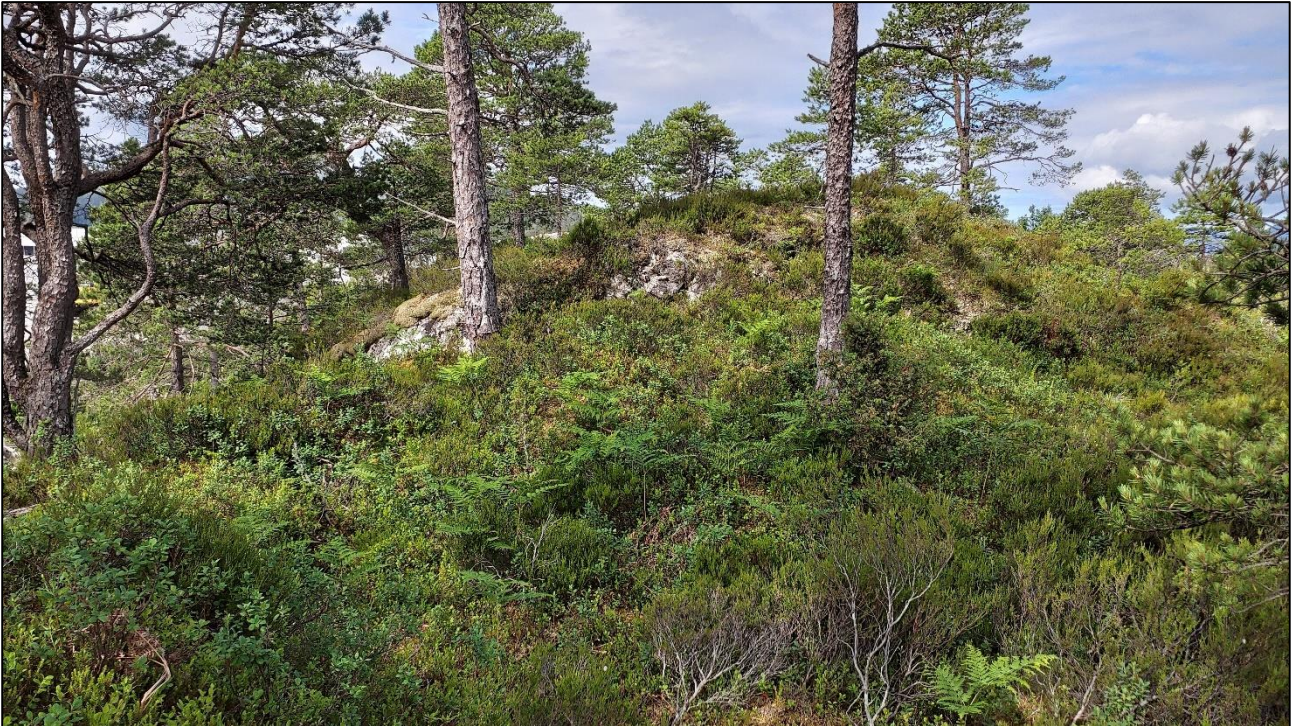
Figur 21: Registreringspunkt 611. Liten høyde med noe blottet berg.

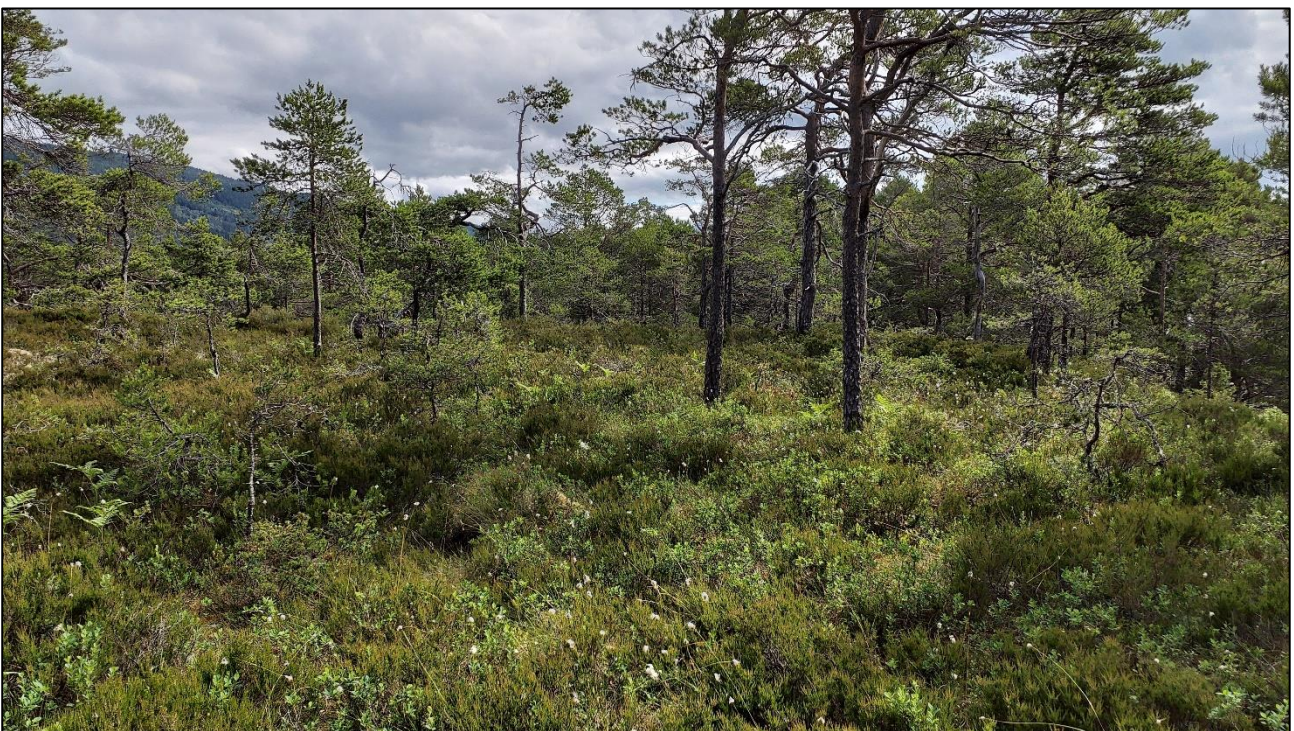
Figur 22: Registreringspunkt 611. Tett vegetasjon av lyng, gress og småbusker.

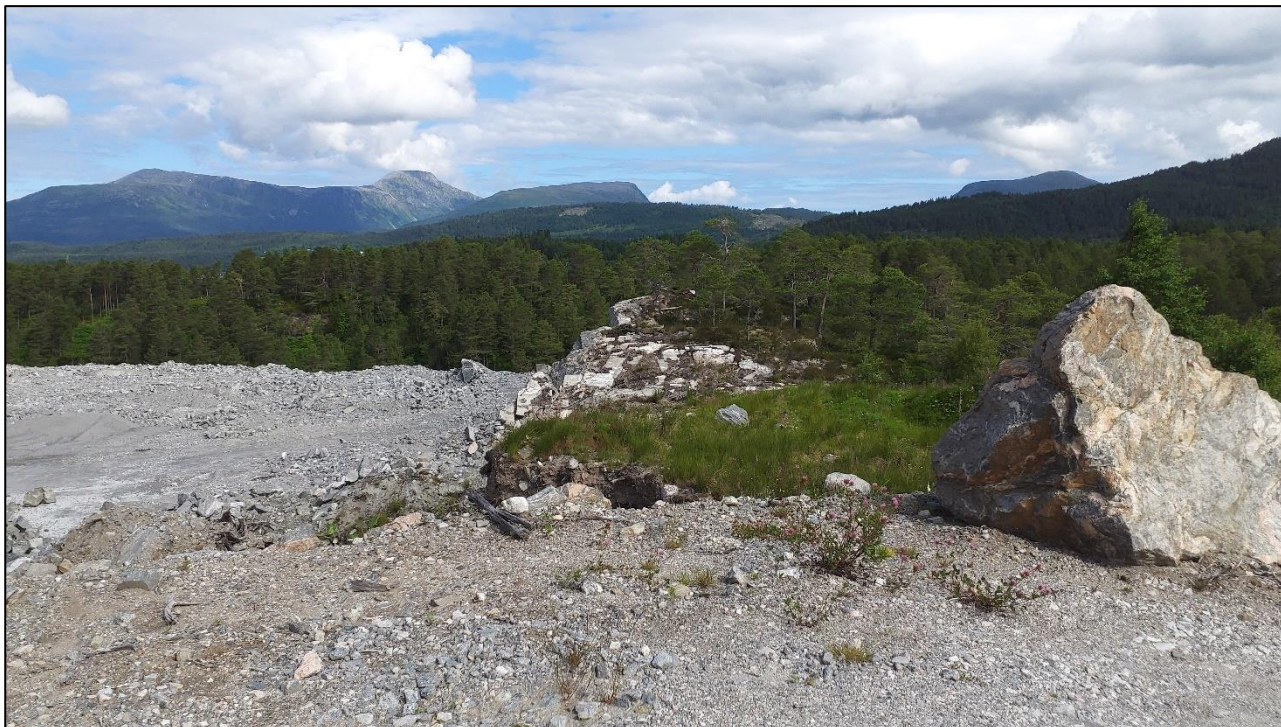
Figur 23: Registreringspunkt 613. Grense mellom utsprengt flate og ikke utsprengt terreng.
