# Tilstandsrapport

Boligbygg med flere boenheter

Langeberggata 2, 6004 ÅLESUND

Befaringsdato: 16.03.2026

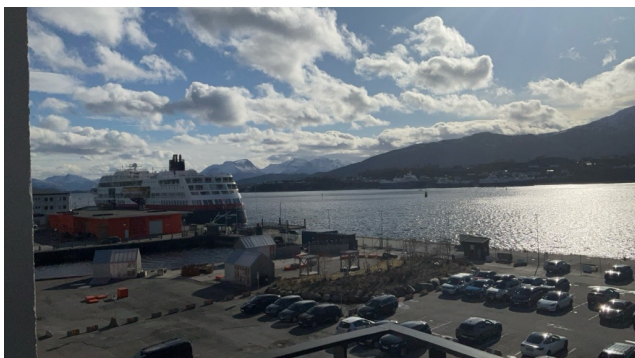
Utkraget balkong på fremsiden av leiligheten. Balkongen er bygget i betongkonstruksjon. Det er oppført gulv/ tremme med nylon eller komposittfliser på dekket. Rekkverk i metallkonstruksjon med pleksiplater.

Balkongen har adkomst fra stuen.

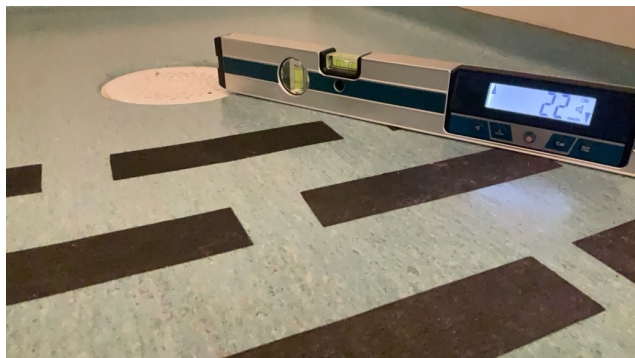
Gulvet har vinylbelegg. Rommet har elektriske varmekabler. Fall mot sluk er målt til på ca 40 mm fra dørpning til topp slukrist.

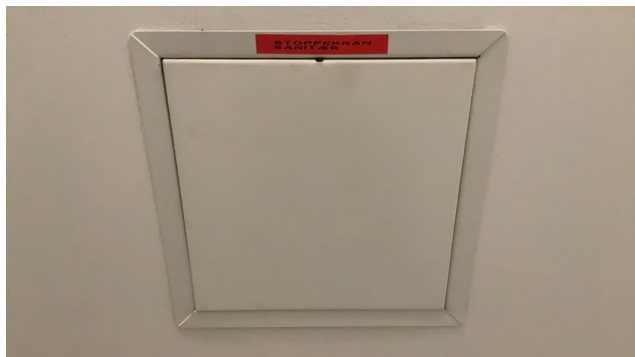
- Det er ikke behov for utbedringstiltak siden anlegget fungerer i dag, men ut ifra alder kan skader plutselig oppstå på eldre anlegg.

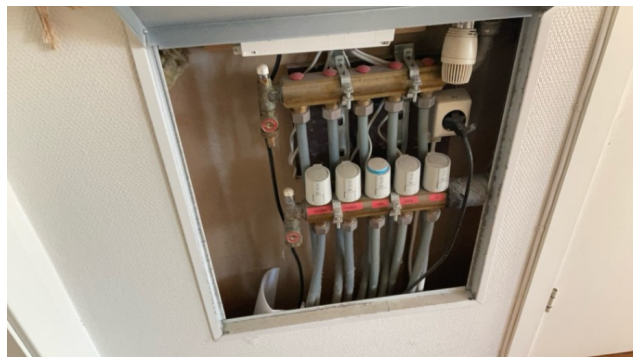
Det er vannbåren varme i leiligheten. Dette som gulvvarme. Fordelingsskap ventiler er plasserte i gangen.

Undertegnede har ikke kompetanse til å vurdere denne typen anlegg. For en fagmessig vurdering anbefales det å kontakte en kvalifisert rørlegger eller teknisk ekspert på vannbåren varme og varmepumpeanlegg. Serviceavtale med tilsyn og vedlikehold er viktig for at anleggene skal fungere som tiltenkt.
