# Tilstandsrapport

Boligbygg med flere boenheter

Langeberggata 2, 6004 ÅLESUND

Befaringsdato: 05.09.2025

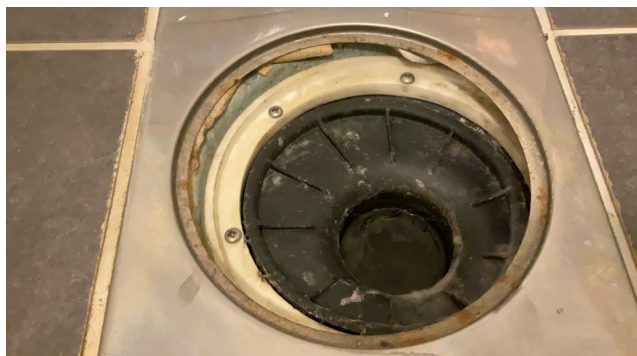
#### Vurdering av avvik:

- Uten membran/tettesjikt er det høy risiko for at vann trenger gjennom konstruksjonene og kan medføre fuktskader.

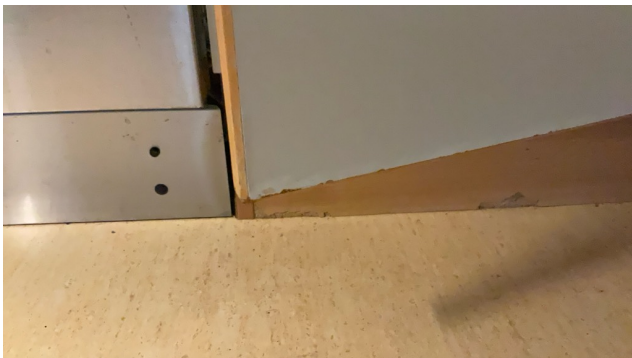
Kjøkkeninnredningen fremstår med noe bruksslitasje. Det er skade/ forhøyet slitasje på sokkel og på skpfronten under oppvaskkummen.

Innredningen fungerer til sitt formål, men har en del bruksslitasje. Oppgraderinger med fornyinger av sokler bør vurderes.
