Registrering av kritiske punkt for Vaksvikelva og Ørskogelva

Rapport

Innleiing

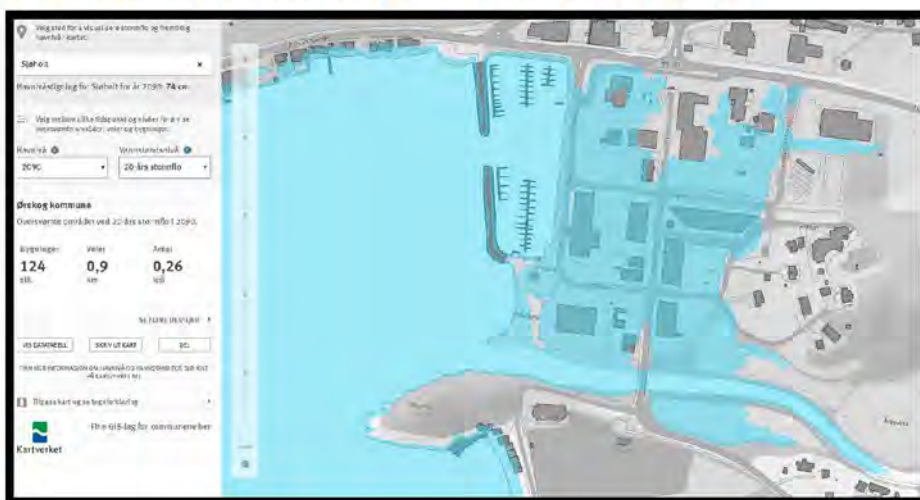
20-års stormflaum stipulert 2090 er vist på kart under

Utfordringa for Sjøholt sentrum er meir enn flaum frå elver og bekker. Havnivåstigninga er stipulert så stor i 2090 at havnivået vil oversvømme heile sentrum. Stormflo kombinert med stor vassføring frå elver og bekker vil difor vere svært kritisk for sentrum. Stormflo i seg sjølv vil føre til store øydelegingar, om stormflo og stor vassføring inntreff på same tid vil dette vere dramatisk. Verdiane for 20- og 200-årsstormflaum for Sjøholt sentrum er lagt inn for å vise at havnivåstigning er ei utfordring som må takast på alvor.

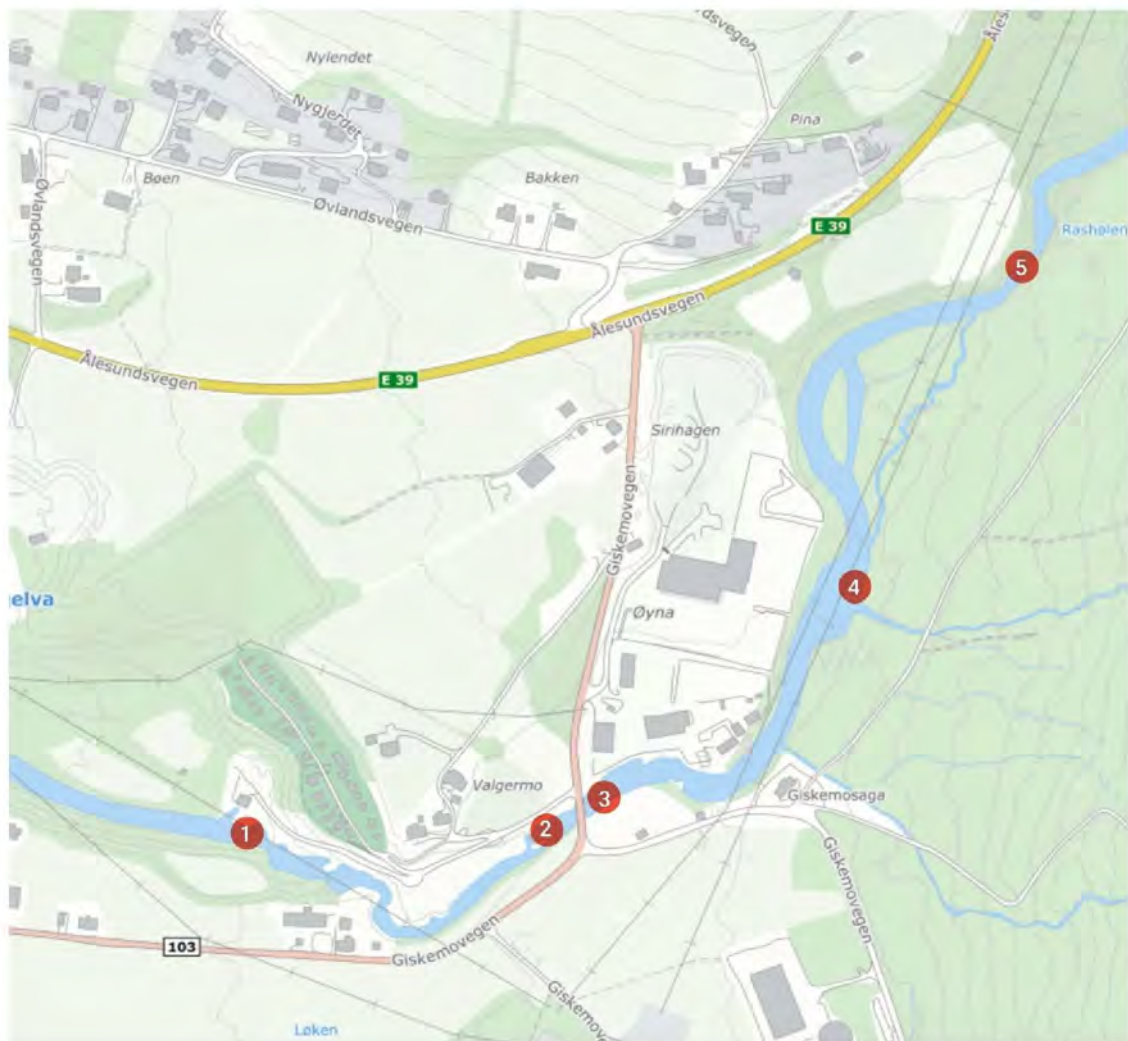
Ørskogelva aust/Valgermo/Giskemo kritiske punkt

Punkt	Stad	Kritisk for overflauming	Flaumutsett område	Skadereduserande tiltak
1	Valgermo vest	Ja	Ja	Tilsyn
2	Valgermobrua	Ja og isgang	Ja	Tilsyn
3	Aust for brua	Ja og isgang	Ja	Tilsyn, og fjerne masse som vert fylt opp gjennom vassføring
4	Voll aust for brua	Ja	Ja	Tilsyn, og fjerne masse som vert fylt opp gjennom vassføring
5	Rashølen	Ja, som følgeskade vestover i elva	Ja, og skredutsatt	Tilsyn

Valgermo er eit området som det kan samle seg opp is gjennom vinteren og kan skape store problem som bileta også syner. Mykje stein og grus samlar seg i området gjennom heile året og det bør utarbeidast ein vedlikehaldsplan for området for å unngå framtidige skadar.

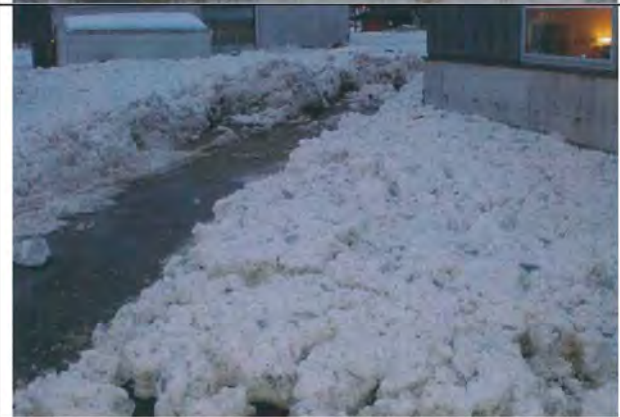
<p>Valgermo industriområde nord for brua. Bilder av skader etter isgang i 2010. Bygget ligger nord for pkt.3. Det er tatt med fleire bileter av dette området p.g.a. store skader som følge av isgang.</p> <p>Det er bileter frå 2010, 2011, 2016 og 2018.</p>
 	<p>2010</p>

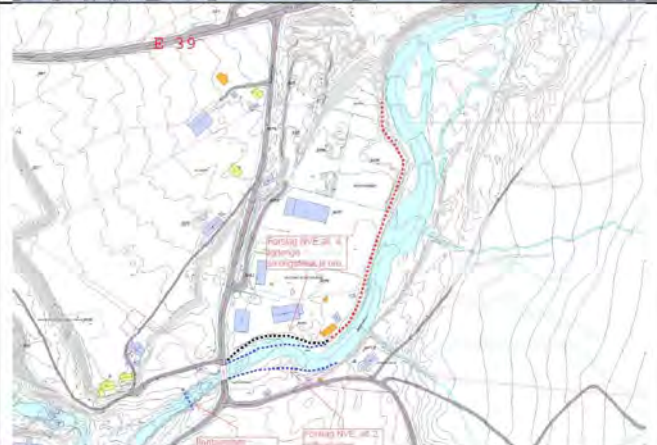
<p>Kart er vedlagt rapport forslag til tiltak etter skade frå NVE. NVEs referanse: 201100052-23 - syner oppsummering av synfaring 07.10.14 og forslag om avbøtande tiltak i høve isgang.</p>

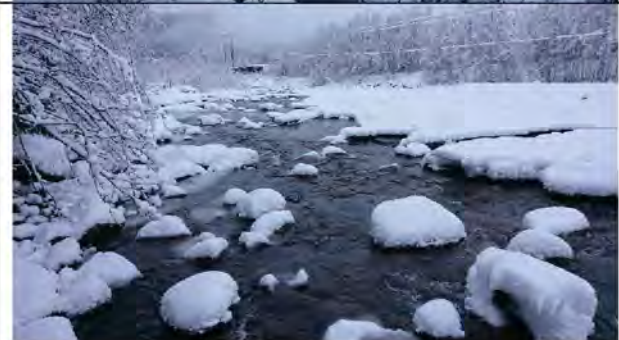
<p>Voll vist med pkt. nr.4. Mindre sideelv kjem ut, ope område, men problem med frysing. Voll bør utvidast. Areal må renskast opp slik at elva kan renne fritt utan å lage nye elveløp som følge av opphopning av masse.</p>

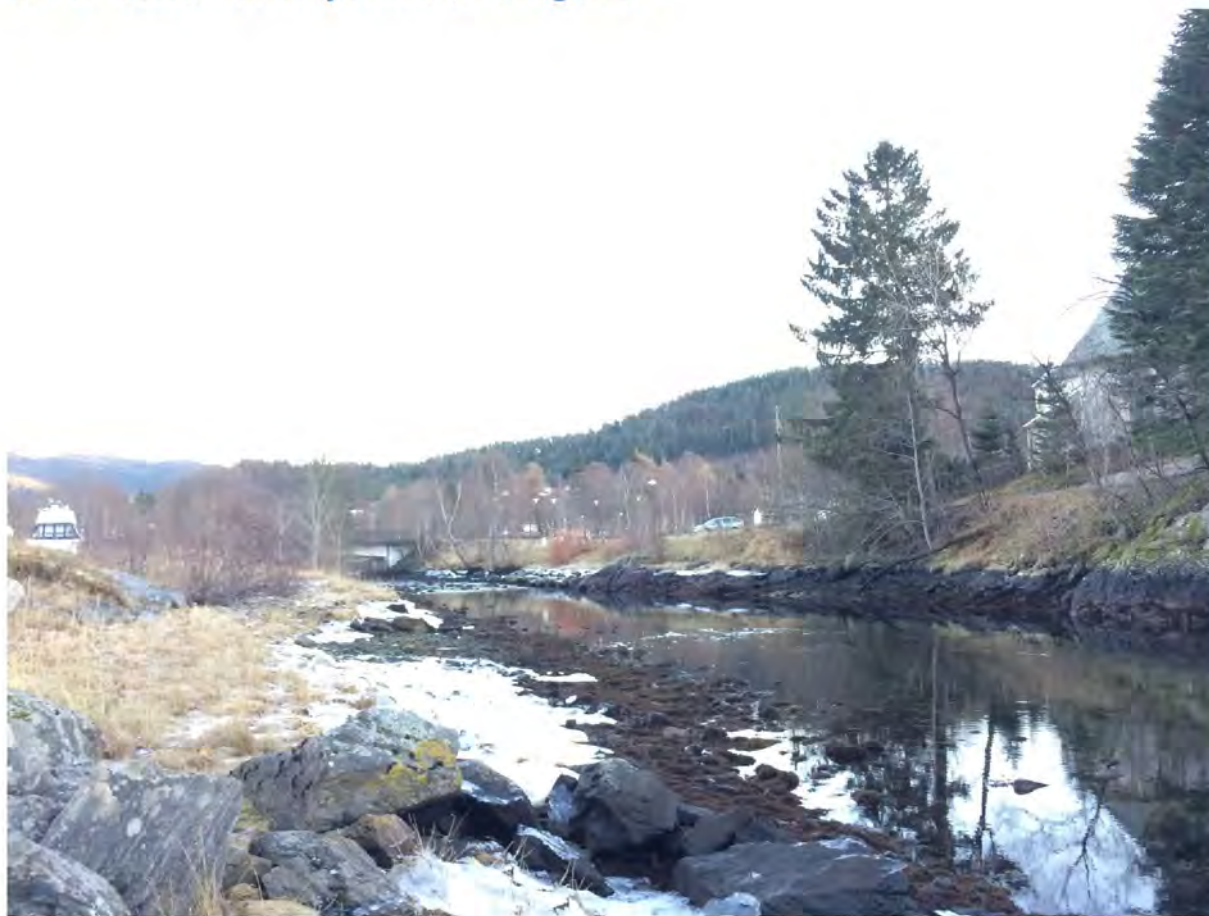
Bilete dokumentasjon frå Ørskogelva

1. Kritisk punkt som har vore tett fleire gongar. Gir vatn i bygga i aust.

2. Utsatt område ved flom

3. Utløp frå elvar i rør

4. Inntak Wenseelva

5. Undergangen. Rør og gangveg

6. Pumpestasjon koblar seg ut ved flom

7. Kum som fylles med sand

8. Kritisk inntak på Pelaselva. Rist tatt bort. Husa aust for inntaket oversvømd ved flom.

9. Oppsamlingsplass for masse frå aust og vest. Manglar vedlikeholdsplan

10. Kritisk område ved flom

11. Faresone flom utan tiltaksplan

12. HVPU bustad og elvas-ti. Utsatt for flom og utgraving frå elv.

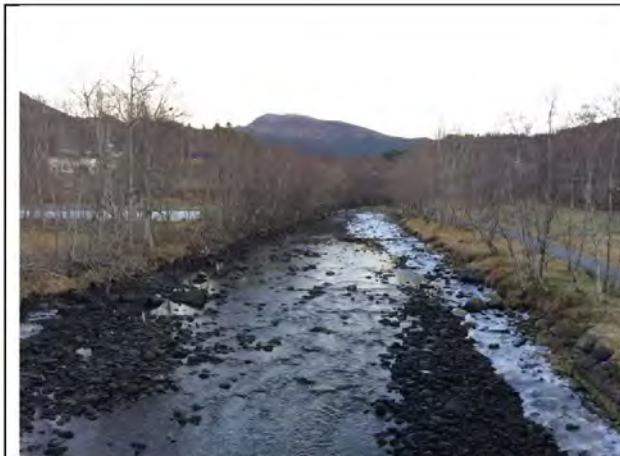
Elvastien, bilete er tatt frå vest

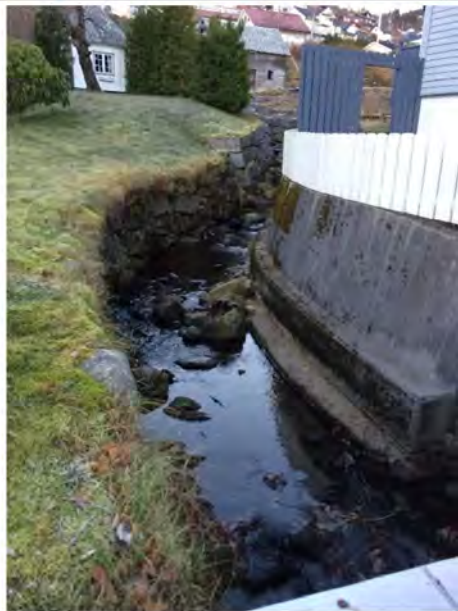
Bilete frå brua mot nord, open bekk/elv

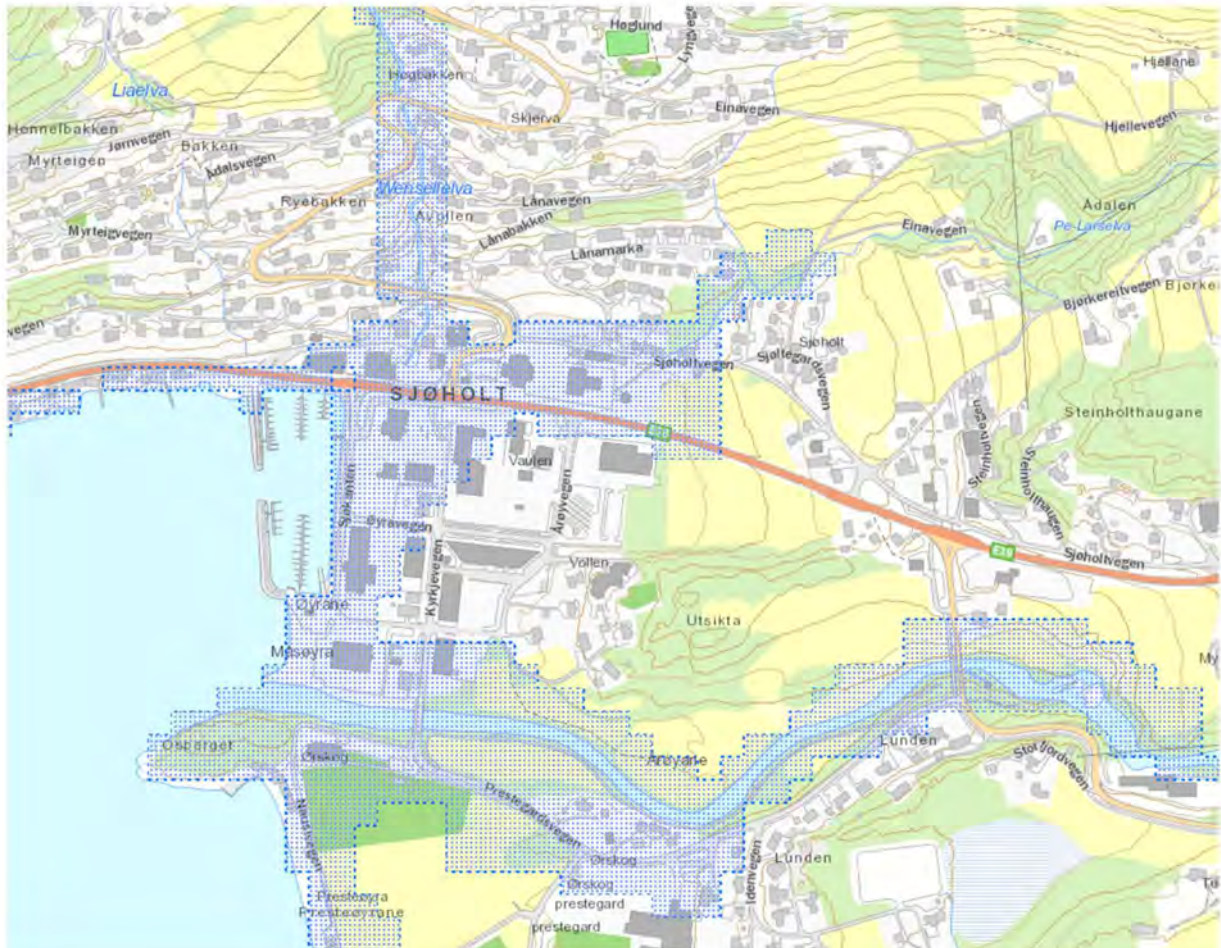
Flaumsonekart Sjøholt sentrum

Flaumsonekart for Sjøholt sentrum kor det er limt inn utsnitt fra aktsomhetskartet til NVE. Kartet viser en grovt genererte flaumsoner langs Ørskogelva, PeLarselva, Wensselvelva og sentrum. Kartet er automatisk generert, og er ikke nøyaktig. Kartet illustrer at Sjøholt sentrum er utsett for flaum frå bekker, elver og havet.

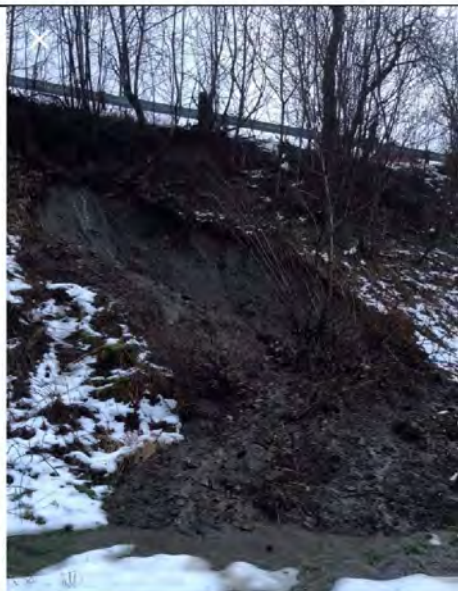
Skred utløyst
10.12.2018, årsak ikkje
kjent. Rapportert skade
frå oppsynsmann.
