Dokument type
Tiltaksplan

RENERE FJORD ÅLESUND REVIDERT TILTAKSPLAN MOT FORURENSET SJØBUNN

Oppdragsnavn **Prosjektering Renere fjord Ålesund**
Prosjekt nr. **1350046044**
Mottaker **Ålesund kommune**
Dokument type **Tiltaksplan**
Versjon **002**
Dato **13.09.2023**
Utført av **Tom Øyvind Jahren, Alexander Worren, Åsmund Skjelmo**
Kontrollert av **Tom Øyvind Jahren**
Godkjent av **Tom Øyvind Jahren**
Beskrivelse **Dokumentet er en revidert tiltaksplan for opprydding av forurenset sjøbunn i Aspevågen i Ålesund kommune. Den reviderte tiltaksplanen er utarbeidet med den opprinnelige tiltaksplanen fra 2015 som utgangspunkt, men inkluderer vurdering av informasjon og resultater fra ulike relevante undersøkelser gjennomført etter 2015.**

Tiltaksplanen er revidert i september 2023 med nye arealer for tiltaksområder etter mer detaljert kartlegging av eksponert fjell. Det er også gjort revisjoner i tildekkingslagets design.

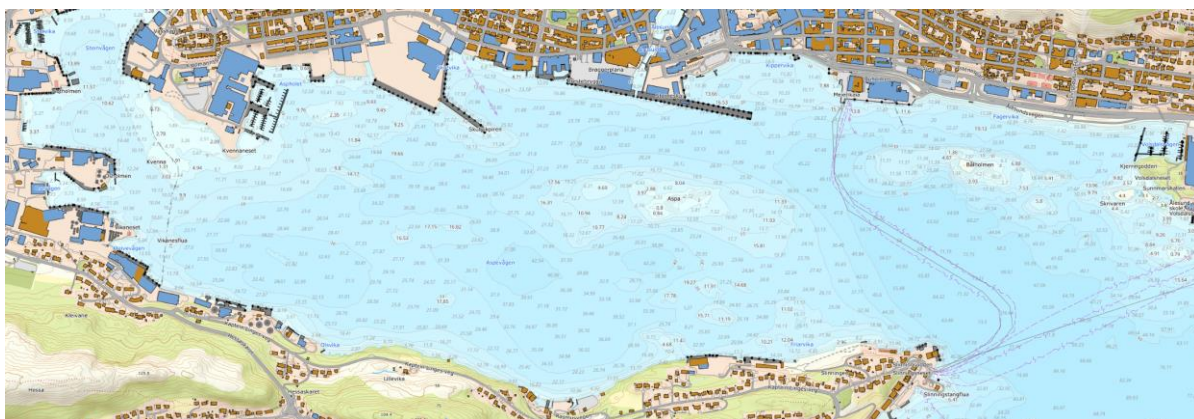
Figur 10. Registrerte installasjoner på sjøbunnen markert i grå og rosa stiplede linjer. Kartet er hentet fra Kystinfo (Kystverket, 2022a).

Ut fra den vestlige delen av Meierikaia er det registrert to kraftledninger tilhørende Tafjord Kraftnett AS, samt et rør som går til ca 40 m vandndyp. De to kraftledningene krysser sentrale deler av Aspevågen fra Meierikaia i nord til Slinningsodden i sør. Lenger øst på Meierikaia er det registrert et nytt utslippsrør, med utslipp på ca 37 m vandndyp.

For øvrig er det ikke registrert noen installasjoner på sjøbunnen i tiltaksområdet, men erfaring tilsier at det trolig er flere rør/ledninger i området som ikke er registrert. Bl.a. ble det under ROV-undersøkelsen høsten 2021 detektert et rør ut fra de vestlige delene av Meierikaia i retning Gassverkstomta (Rambøll, 2022a).

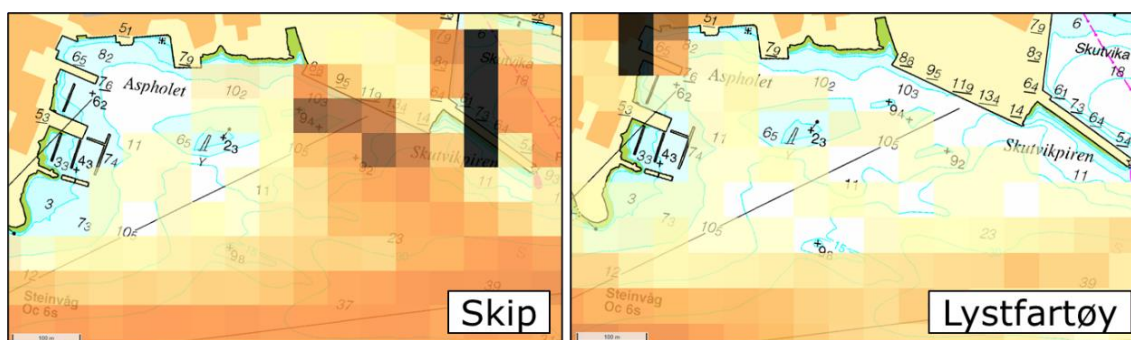
Figur 18. AIS-data for skip (AIS klasse A) og lystfartøy (AIS klasse B) fra perioden februar og mars 2020 i delområde 2 som viser hvilke områder som benyttes for anløp til/fra delområde 2. Fargekodene er ikke tallfestet, men mørkere farge indikerer hyppigere bruk av området. Dataene er hentet fra Kystinfo (Kystverket, 2022a).

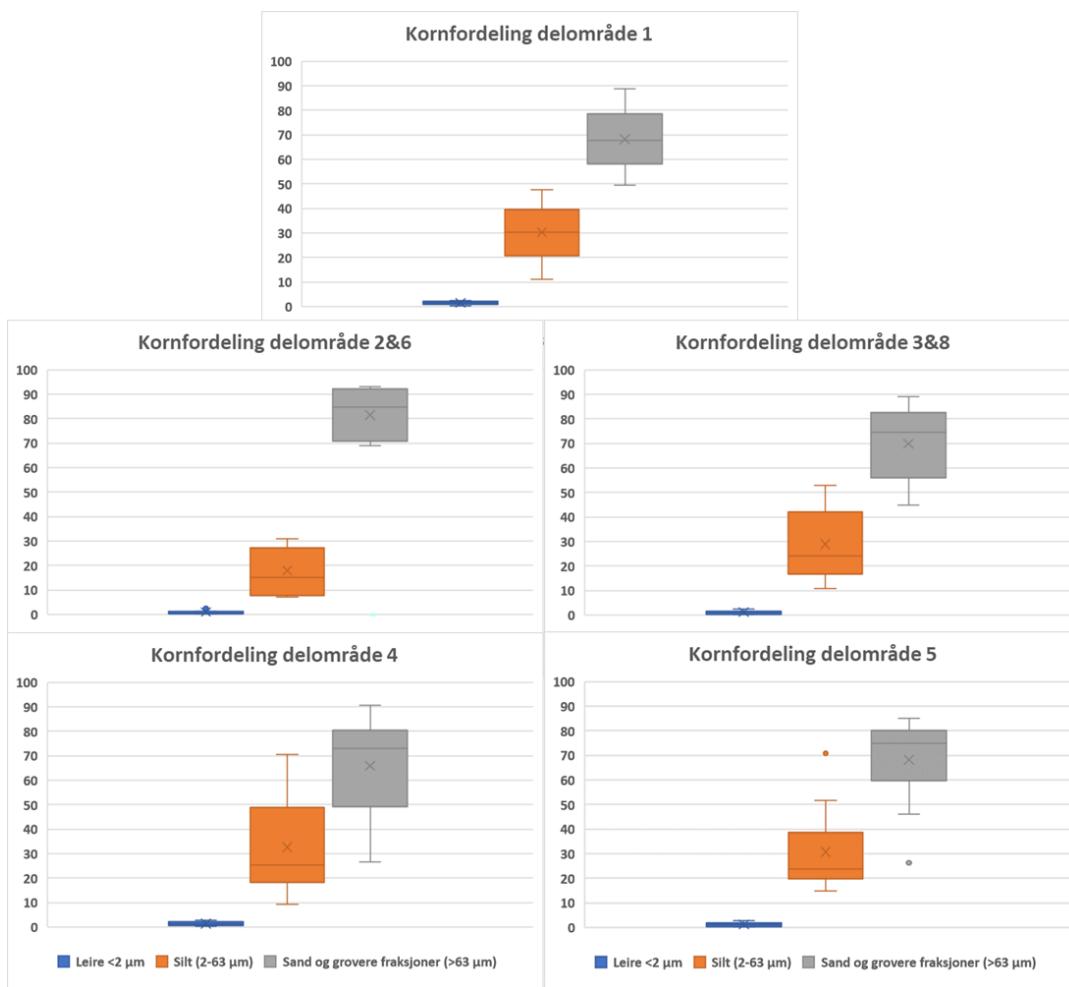
Figur 23. Boxplot over kornfordeling (leire, silt og sand inkl. grovere fraksjoner) av sedimenter i de ulike delområdene for tiltak, basert på sedimenter prøvetatt i 2021 (Rambøll, 2022a). For delområde 4 er sedimentprøvene innenfor tiltaksområdet for forurensnings fra Gassverkstomta (Rambøll, 2022b) ekskludert.

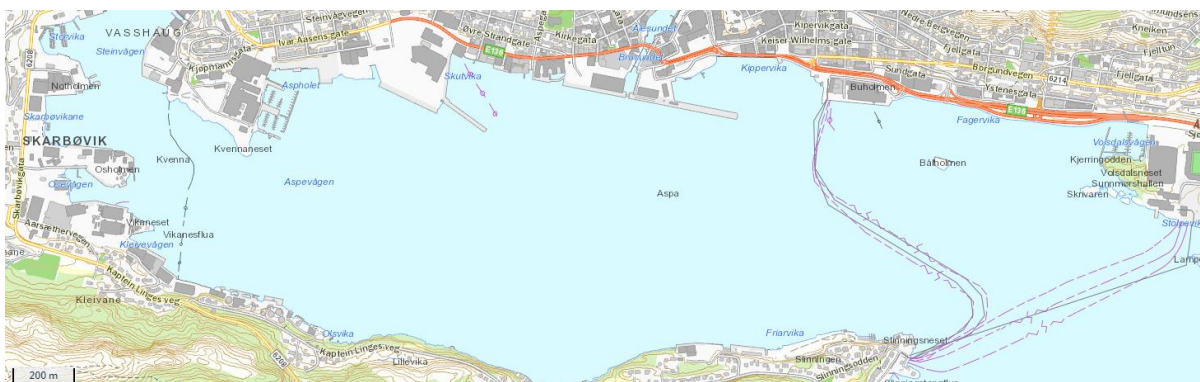
Figur 29. Kart hentet fra Kystinfo (Kystverket, 2022a) med markering av registrerte ledninger, kabler og rør (markert i grått eller lilla/fiolett) på sjøbunnen i Aspevågen.

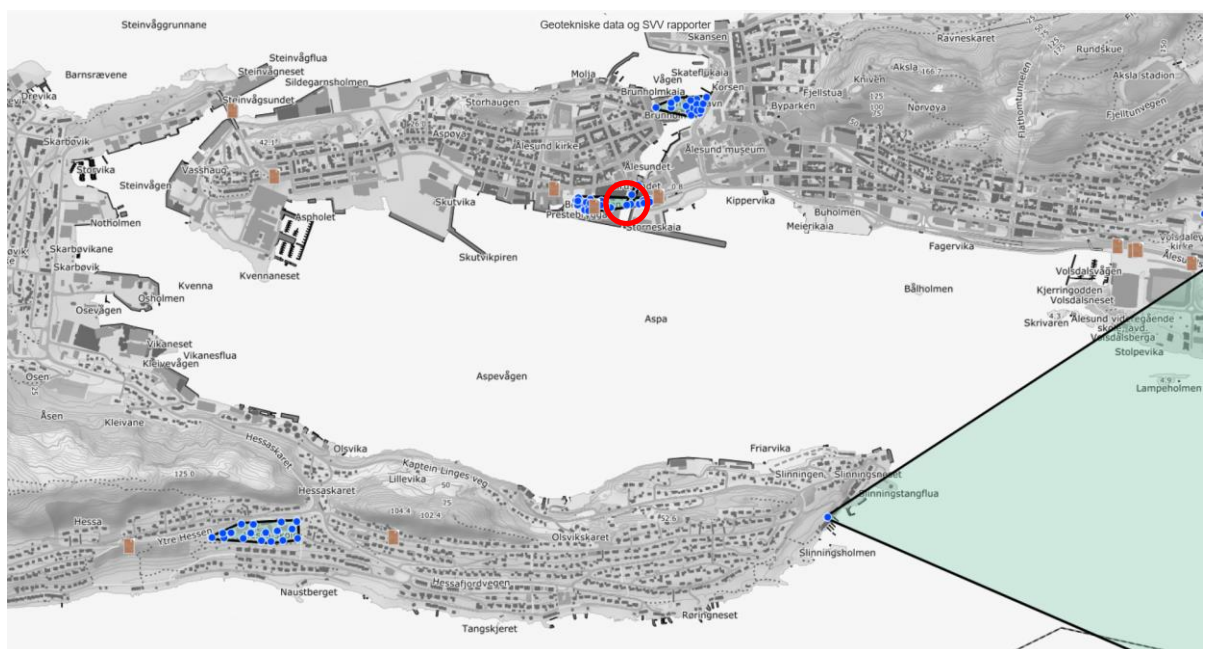
Figur 36. Utlipp fra NGU kart av nasjonal database for grunnundersøkelser (NGU, 2022b). Blå sirkler indikerer geotekniske borehull, mens brune firkanter indikerer at Statens vegvesen har gjort en geoteknisk vurdering av den aktuelle lokaliteten.

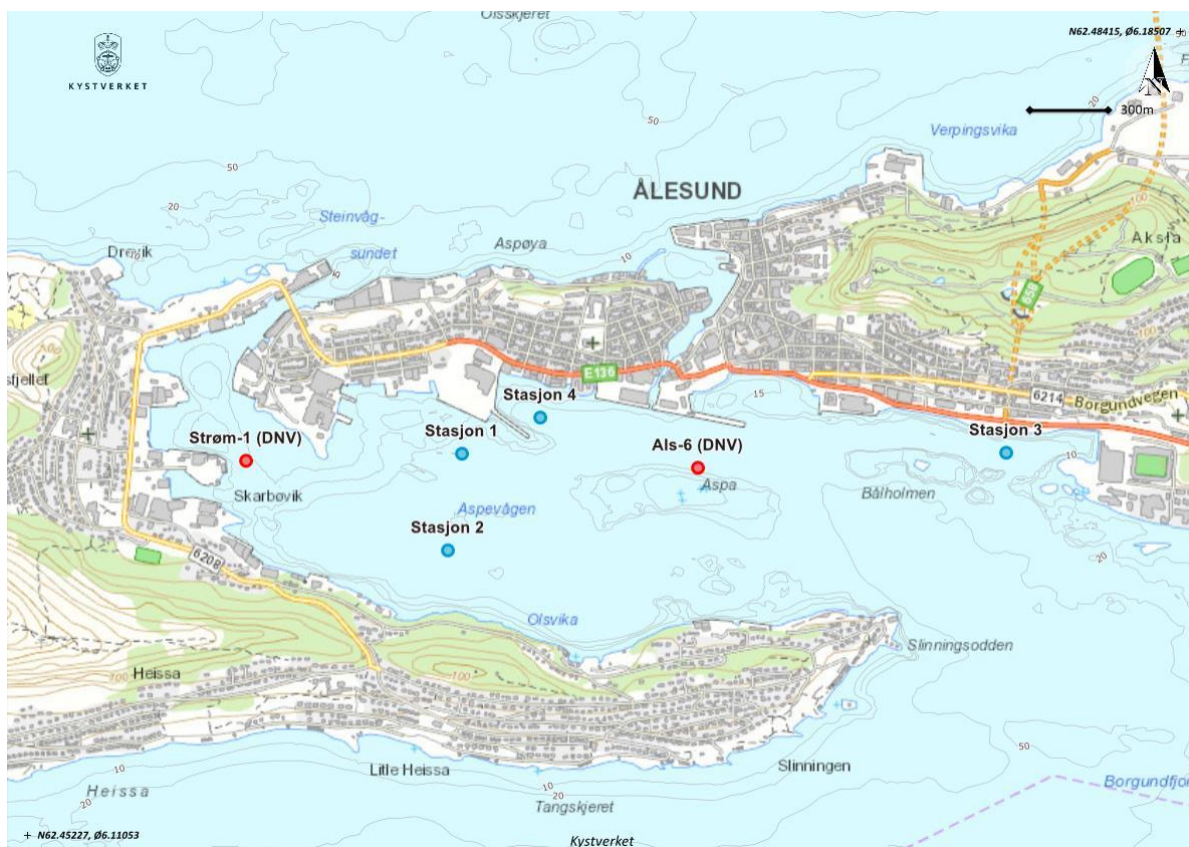
Figur 37. Strømmålingsstasjoner fra DNV (2010) vist med røde sirkler og Rambøll (2022) vist med blå sirkler.

Plassering av strømmålere innenfor tiltaksområdet i 2021-2022 er vist i Figur 37.

Strømmålinger gjort av DNV i 2010 i en periode over 11 dager i månedsskifte mars-april. Stasjon ALS-6 (Figur 37) sto plassert på 30 meters dybde, hvor dypene 3, 11,5 og 20 m ble analysert. Gjennomsnittshastighetene ved henholdsvis 3, 11,5 og 20 meters dybde var 0,056, 0,061 og 0,022 m/s. Dominerende retning for målinger ved 3 og 11,5 meters dybde ved ALS 6 var i østlig retning, mens det ved 20 meters var vestlig retning som var dominerende.

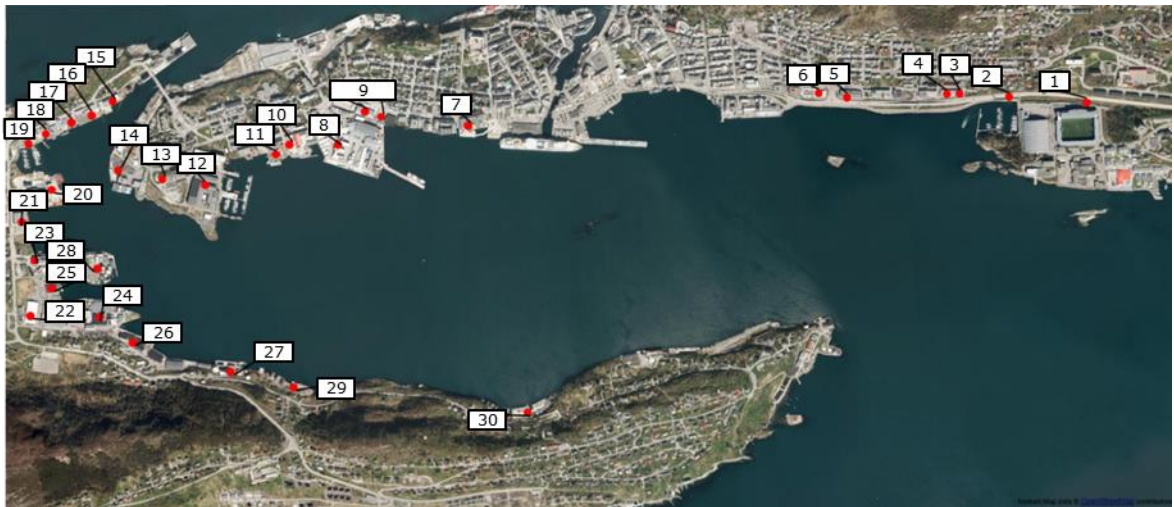
Figur 38. Lokalteter hvor det er utført undersøkelser eller vurderinger av forurensning og eventuell spredning til sjø som del av tiltaksplanen utarbeidet i 2015 (Rambøll, 2015).

Det er også registrert flere lokaliteter med «akseptabel forurensning med dagens areal- og resipientbruk». Av lokalitetene som ble vurdert som potensielle forurensningskilder til Aspevågen, mht. spredning til resipient fra forurenset grunn og grunnvann, i 2015 (Figur 38 og Tabell 21) er det kun lokaliteten Bunker Oil som ikke ligger inne i *Grunnforurensning* (se Figur 38, Tabell 21 og Figur 39). Bunker Oil ligger mellom Kleivevågen og Olsvika, og Miljødirektoratet er ansvarlig forurensningsmyndighet for denne lokaliteten.
